EXCAVANDO EN UN INCENDIO INTENCIONAL (1955)

Rescate arqueológico en el Convento de Santo Domingo, Buenos Aires

Daniel Schávelzon

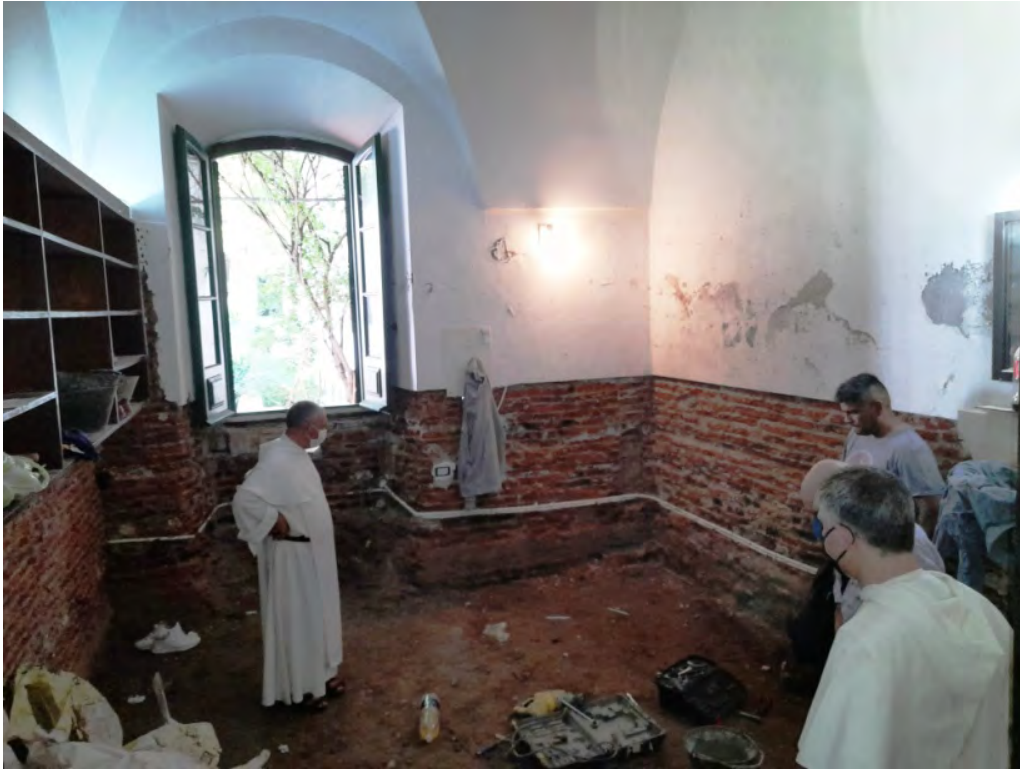
Vista de una de las celdas antes de iniciarse los estudios, cuando los operarios y los frailes observaron la existencia de cimientos y muros casi a medio metro de profundidad por debajo del nivel de piso actual y detuvieron la obra.

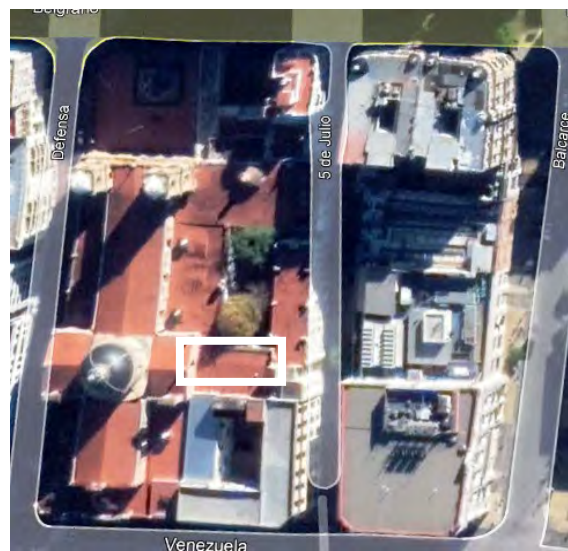
El conjunto en 1865 según el Catastro de Pedro Beare, cortado por la calle 5 de Julio en 1822, incluyendo las celdas estudiadas. Derecha: estado actual visto por Google.

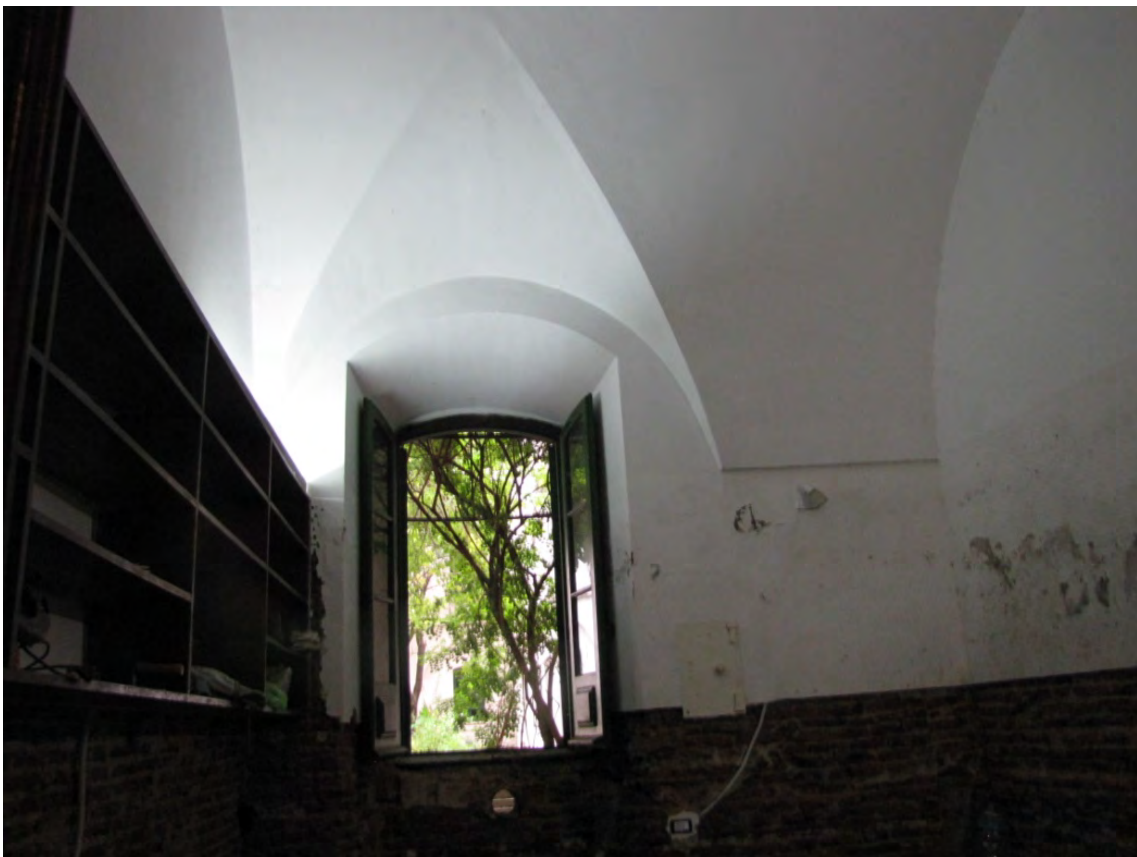
Asimetría de la bóveda y la ventana de la Celda 3, pruebas de la alteración volumétrica del lugar. En origen las celdas debieron ser parte de una única estructura destruida en 1827 y reparada después de 1836.

La Celda 3 presenta evidencias de modificaciones en su muro al interior, donde se pueden ver que en la construcción más antigua hubo al menos dos puertas o ventanas o nichos, tapiados con el mismo material con que fue construida toda la pared.

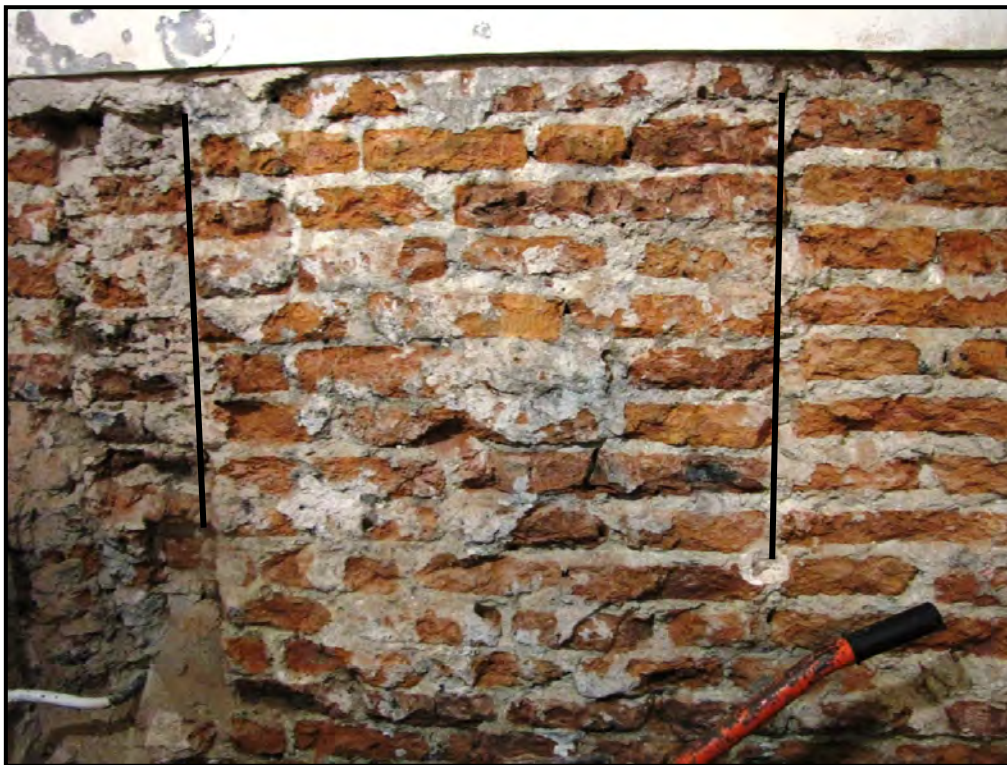
Evidencia de alteraciones en los muros de las celdas: restos de una posible puerta que fue tapiada.

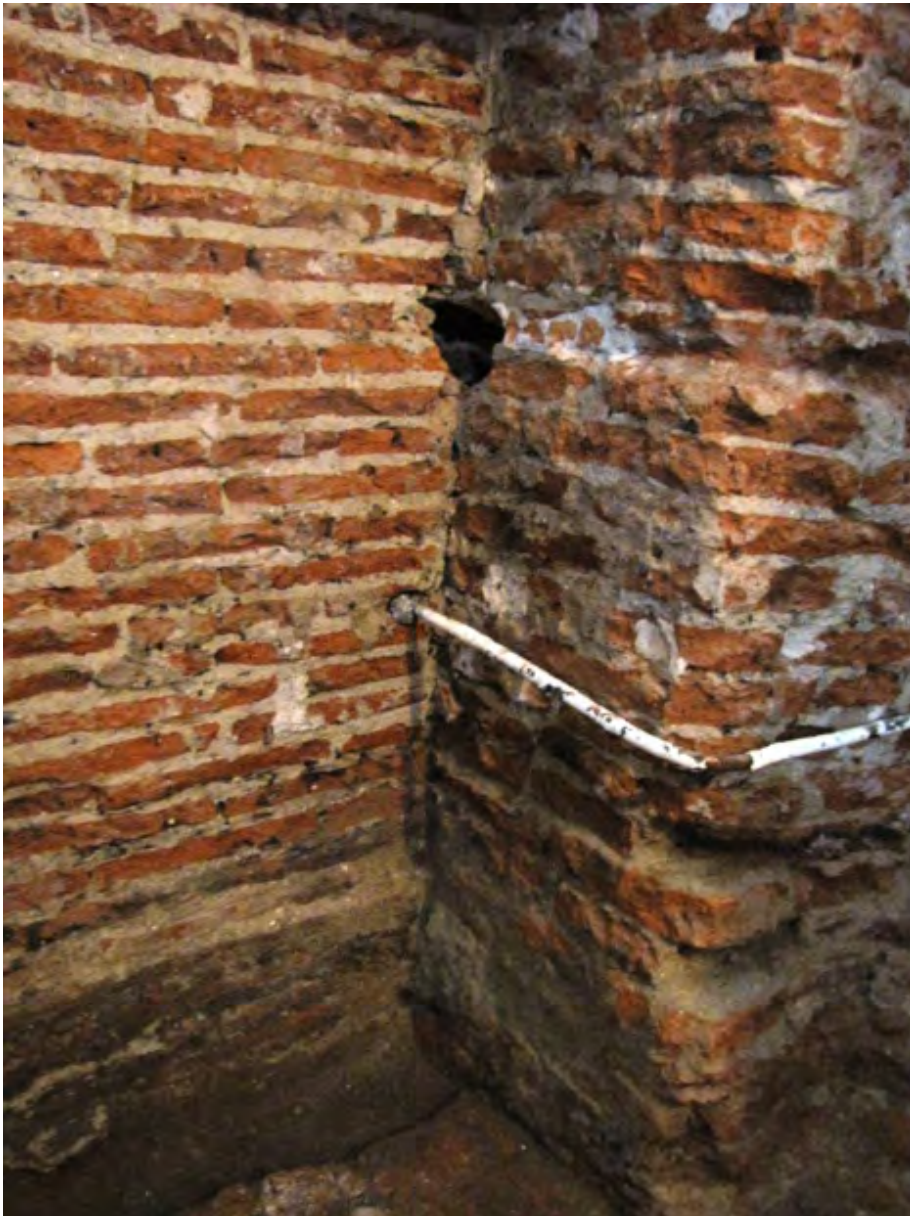
Muros de división entre celdas: se observa que son de ladrillos de diferentes tamaños y sin traba con las paredes laterales.

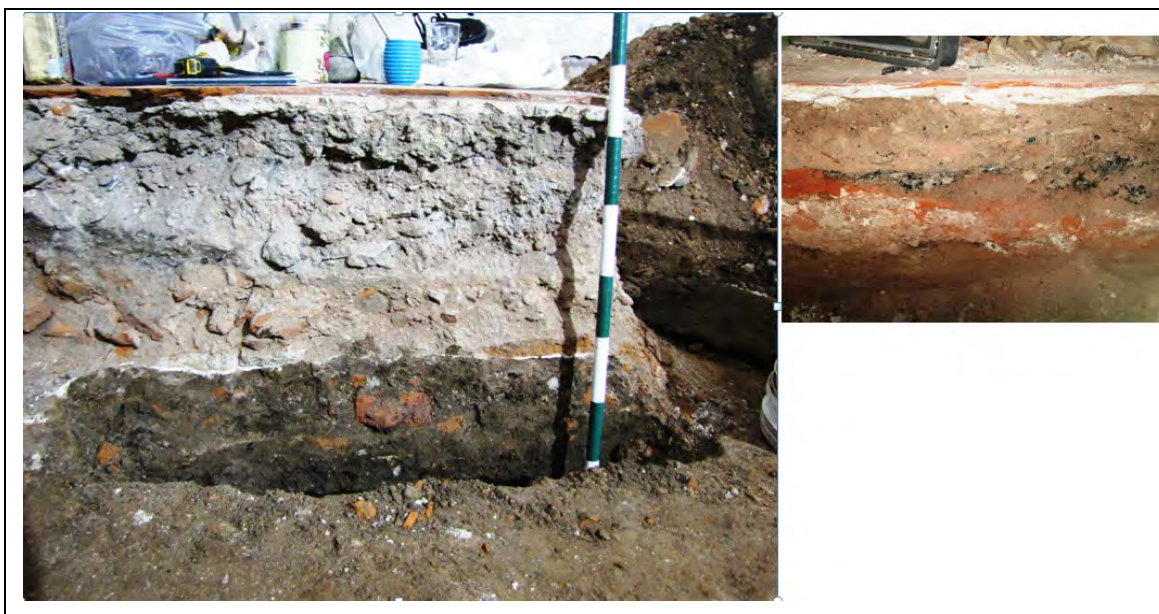
Dos estratigrafías dentro de la celda que muestran la secuencia de eventos ocurridos en su interior.

La columna estratigráfica principal muestra lo que fue el piso de baldosas marca Alberdi puesto sobre un delgado contrapiso. Por debajo hay una gruesa capa de relleno (lo que en todo el texto llamamos así, “relleno”) de poco más de 20 centímetros de espesor. Podría coincidir con las modificaciones y arreglos de 1964, hechos después del incendio de 1955 y es el mismo nivel estratigráfico con carbón del que sólo quedaba un fragmento sobre una pared. A su vez debió ser la cámara de aire bajo el piso lo que fue rellenado con escombros y mucha cal con partes de revoques que atribuimos también a lo derrumbado en 1955. Luego hay otro relleno con mucho escombros resultado de una modificación importante que incluyó el nivel de piso, o a una etapa de construcción, con cal y de color gris claro, creemos que es contemporáneo a transformación del primer salón en tres celdas, es decir para después de su corte en 1822. Más abajo hay otro nivel de tierra negra con escombros de fragmentos de grandes ladrillos de 40 cm de largo que debe pertenecer a la demolición de las primeras construcciones que luego describimos, y hacia abajo y hasta una profundidad no bien delimitada hay tierra negra limpia. El nivel a que fue despejada la celda está a 55 cm de profundidad, coincidente con el final del escombros y el inicio de la tierra limpia, la zapata de los cimientos de los muros principales y los restos arqueológicos.

La única otra observación que pudo hacerse fue diferente, aunque terminaba en el nivel entre los rellenos con cal y de tierra negra. Fue en el sitio en que se pudo ver un estrato de carbón posiblemente resultado del incendio. Por debajo están los restos de un piso de ladrillos muy destruido, que estuvieron pegados con cal, que creemos fue el piso original de la celda. Al ser reconstruidos los pisos parecería que los levantaron unos 10 cm para hacerlos coincidir con el nuevo nivel general del conjunto y se colocó el enorme relleno antes descrito. Sin embargo, solo una excavación sistemática permitiría corroborarlo por lo que de momento solo puede ser planteado como una hipótesis.

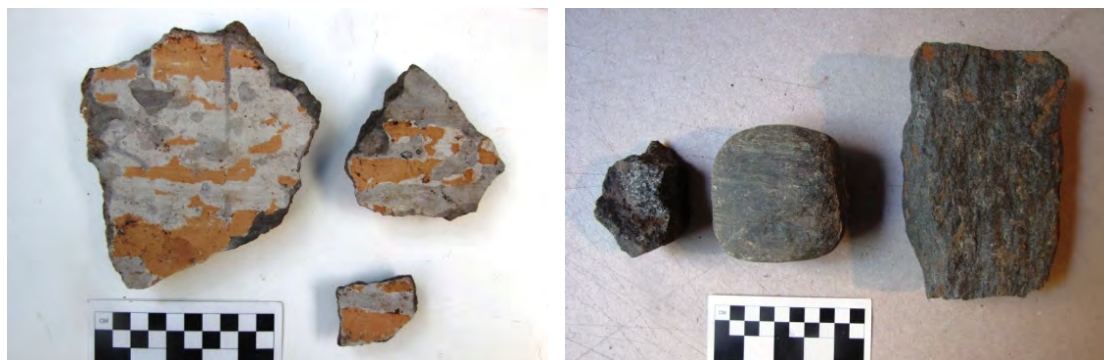
Fragmentos de revoque con tres colores de pintura a la cal y piedras utilizadas posiblemente para el alisado de las paredes.

Entre los materiales recobrados del relleno hay varios fragmentos de baldosas marca Alberdi del piso más nuevo, fragmentos de ladrillos de todos los tamaños incluso en mitades de los de 40 cm de largo, muchos fragmentos de revoque cubiertos por tres capas de pintura a la cal (gris en la parte inferior, blanco y amarillento), vidrios de ventanas de 1.5 a 2.5 mm, un aislante eléctrico de porcelana, loza sanitaria (un ejemplar), muchísimos fragmentos de tejas hechas a mano (seguramente más de 1 m²), y vidrios impresos translúcidos (4 ejemplares) de ventanas con flores color violeta

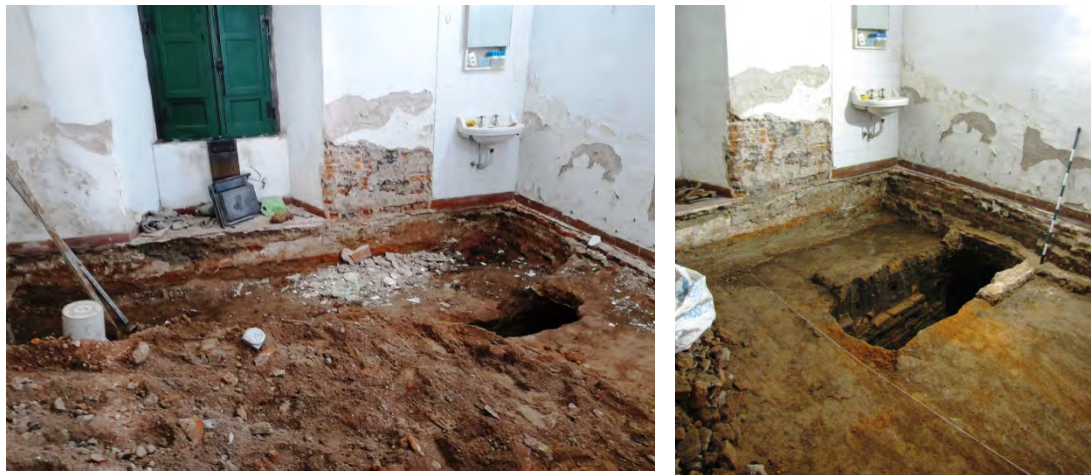
Celda 1 antes de iniciar los estudios y después de su limpieza. Nótese la cámara vacía con los restos de muros en su interior, anteriores a su construcción y a la de las celdas, y las evidencias de una cubierta superior.

Como se mencionó, la celda ya estaba excavada al momento de inicio del rescate arqueológico, habiéndose detenido el trabajo al llegar al nivel en que aparecían los restos de muros anteriores. En gran parte lo que se había hecho solo fue el retiro de la cámara de aire, aunque se profundizó en una medida no conocida, lo que debió ser un relleno de nivelación puesto encima del piso original, o al menos de lo que se conservaba intocado desde la demolición antigua. La aparición del ya señalado espacio hueco, una cámara vacía, llevó a suspender toda intervención.

En la parte superior de la cámara se observó la existencia de un borde de cal y ladrillo que parecería haber sido parte de una cubierta que cerraba este espacio y de las cual se conservan los extremos. Pero no tiene estructura alguna sino que la tierra del relleno ha tomado una curva natural, que unida a los ladrillos y la cal, soportaron sin hundirse. Eso es común en los hundimientos producidos por escurrimiento por agua, en que lo que está arriba resiste por su propia capacidad de soporte, hasta que colapsa al menor golpe que posiblemente ha sido este caso. De haber tenido una estructura abovedada, maderas o lo que fuese para una cubierta, hubieran quedado evidencias que no las hay ni siquiera en donde aún está cubierto. Tengamos en cuenta que un ladrillo de ese momento medía 40 cm de largo y ese es el ancho de la llamada cámara. En el interior no había nada más que el techo caído, material del relleno y huesos de animales.

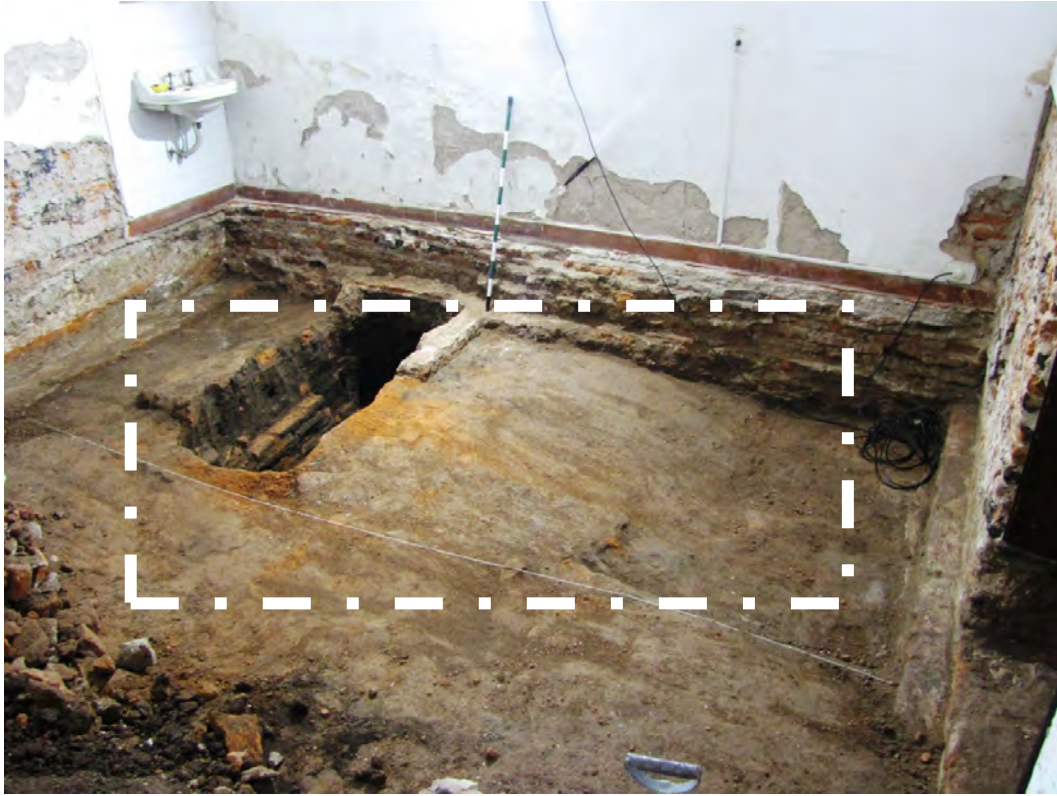
Sector del piso abovedado asociado a los cimientos y a la cámara. Posiblemente una deformación del suelo producto de la construcción de los muro laterales, ante la falta de homogeneidad del piso.

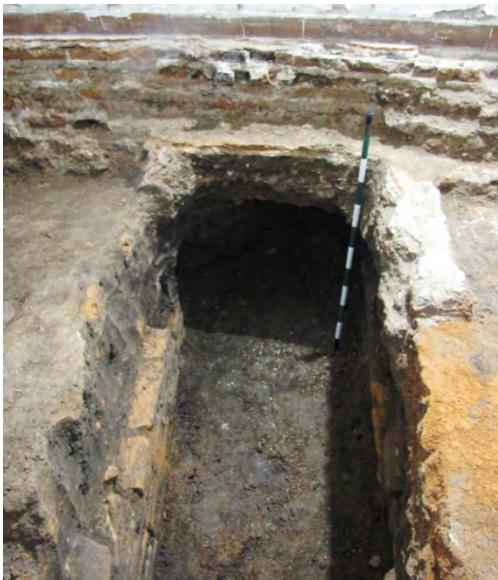
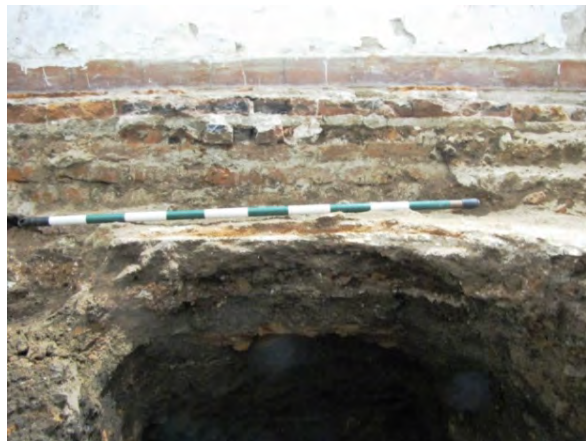
Vista del interior de la cámara. Pueden verse los restos del muro antiguo sobre la izquierda que no llegan hasta arriba, y cómo quedaron evidencias de una cubierta hecha con ladrillos que finamente colapsó.

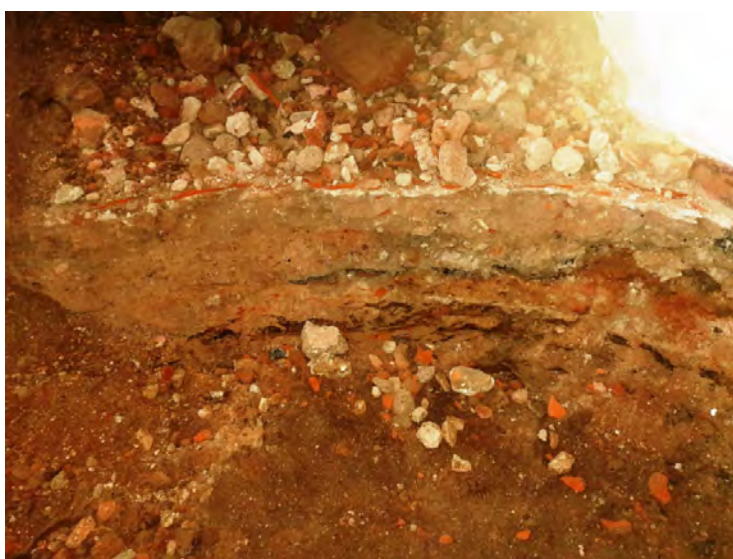
Detalle de una fotografía tomada al inicio de los trabajos para remodelar la celda en que se ve el estrato de carbón del incendio.

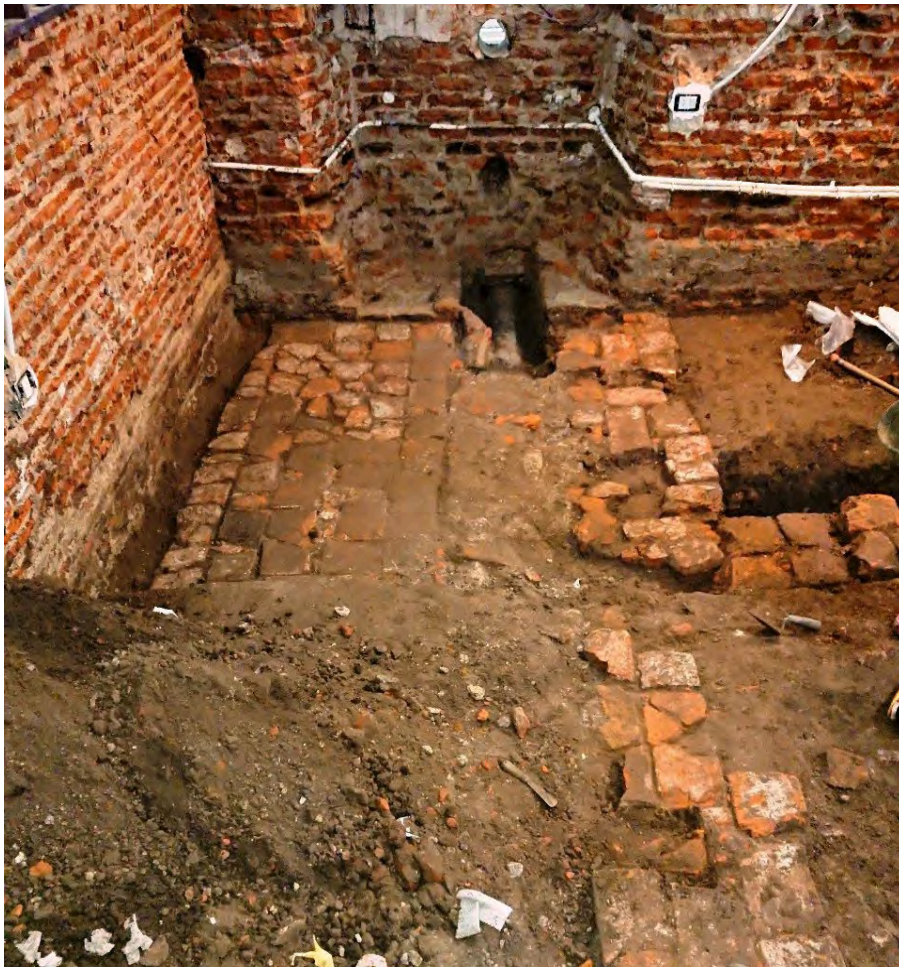
Vista de la celda tras su limpieza: a la izquierda el Cimiento 1, a la derecha y en forma perpendicular el Cimiento 2, más antiguo, y los ladrillos del centro formaban parte del piso de una estructura preexistente, unida al muro 1.

La limpieza fina del piso, a unos 55 cm de profundidad, mostró la existencia de las zapatas de 20 cm de ancho de los dos muros principales y lo endeble de las paredes que separan las celdas, ya indicadas como obras posteriores. Luego existen los restos del cimiento mayor, al oeste, 1 metro de espesor, hecho con el sistema tradicional de dos hileras de ladrillos limitando los bordes y fragmentos en su interior como relleno. Su falta de relación con la ventana indica que no hay manera de que haya podido ser una etapa de esa construcción.

Sobre el lado este y en forma perpendicular se ubicó un cimiento aún más antiguo, de dos hiladas de fragmentos, que parece cortar el otro cimiento. Comienza 20 cm por debajo del piso de tierra. Todo parece indicar que fue destruido al hacer el primero y se dejaron ladrillos enterrados desde cierta profundidad. Se estima que si antigüedad se

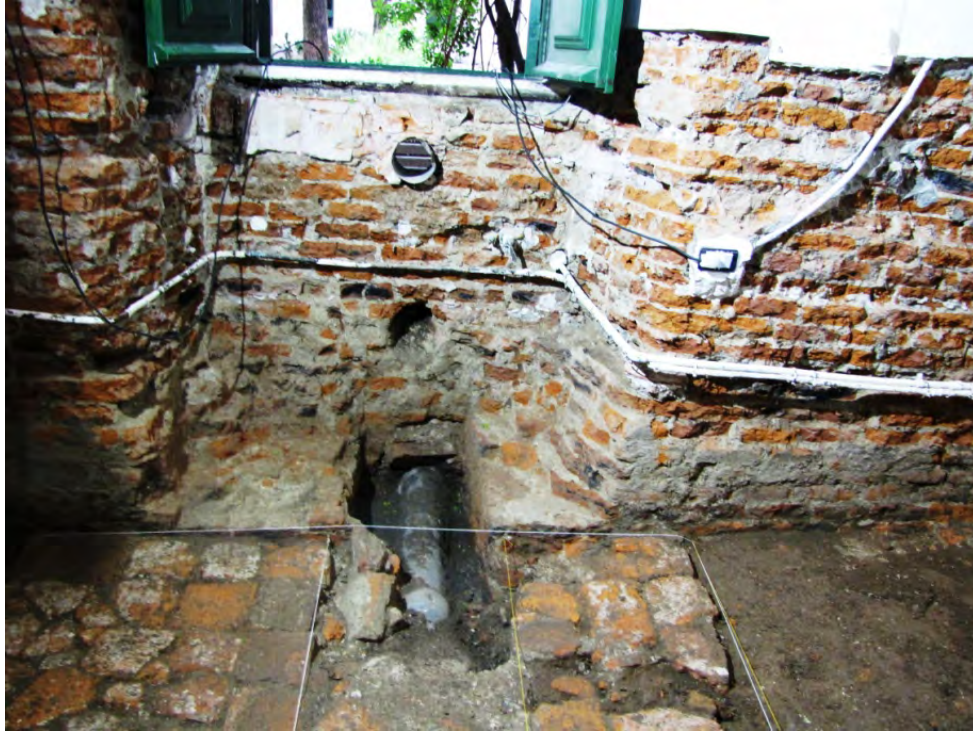
Cañería de cemento que atraviesa la celda, puesto seguramente en las obras de 1964, cuya zanja destruyó parte de los cimientos de las estructuras precedentes.

A su lado se ve la zanja de una cañería de asbesto, siglo XX, que rompió todo ese sector de lado a lado de la celda. Continuando hacia el oeste hay restos del probable piso, muy deteriorado, en gran medida hecho con fragmentos, lo que llama un poco la atención. Este se ensancha hacia el sur cerca de la entrada. Ya en otras oportunidades se han observado pisos de celdas hechos con muchos fragmentos, producto de un arreglo tras otro sin capacidad para rehacer el piso aunque fuese de ladrillos.

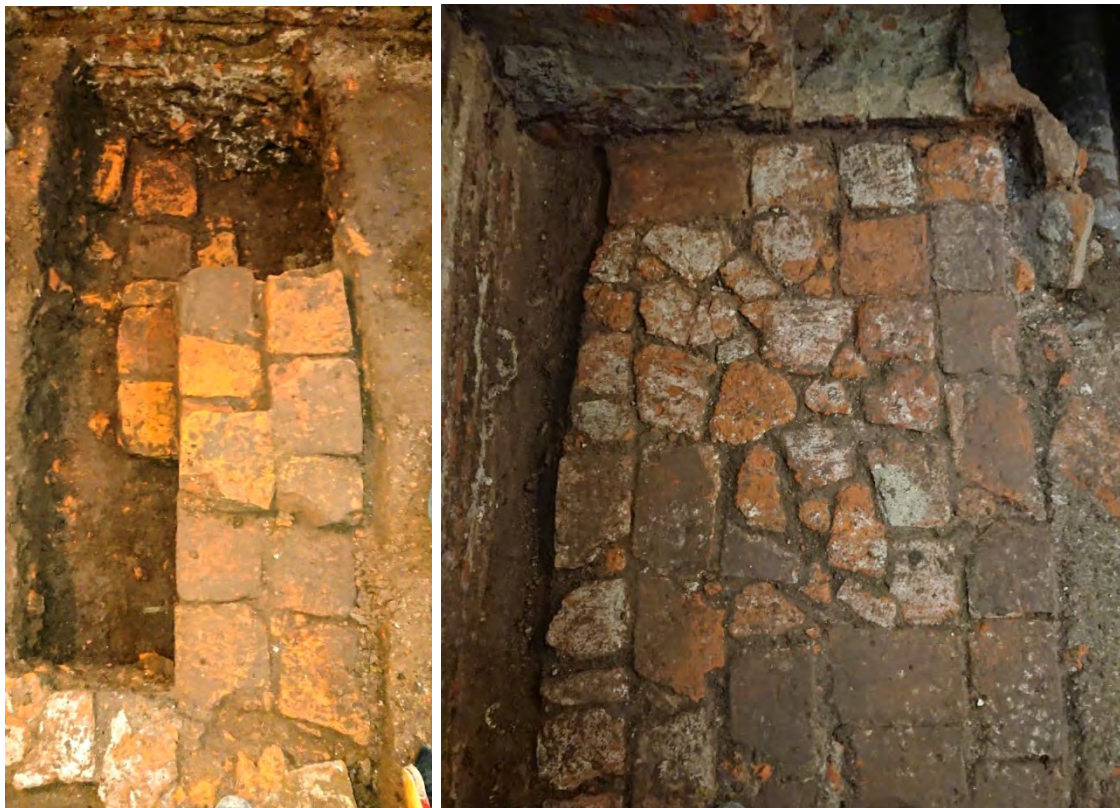
Dos cimientos del interior de la Celda 3: a la izquierda posiblemente del siglo XVII hecho con dos hiladas y a la izquierda la zapata lateral, debe ser de las primeras construcciones en el sitio. A la derecha otro cimiento, del siglo XVIII tardío o inicios del XIX, hecho con la técnica tradicional de usar fragmentos de diversos tamaños y proveniencias.

remonta al siglo XVII y a las primeras obras en el sitio. Podría tener conexión con el del lado norte de la cámara de la Celda 1.

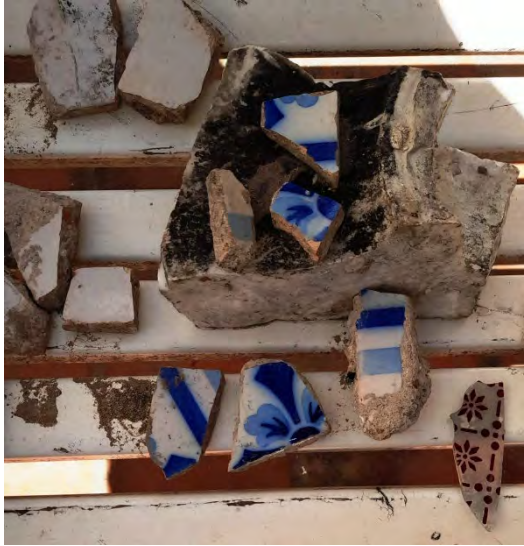
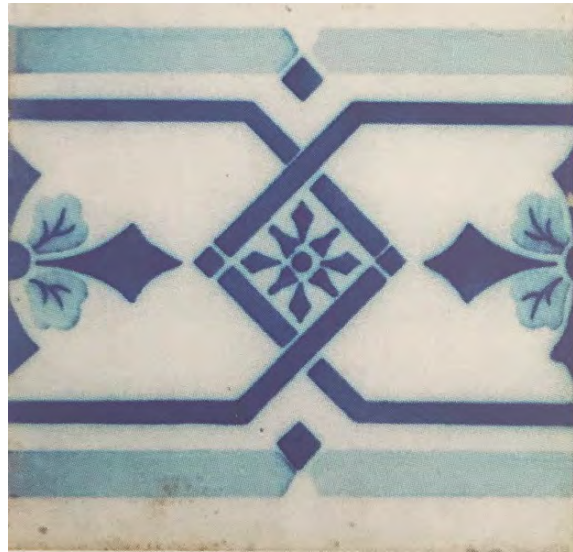
Fragmentos de azulejos provenientes de la Celda Nro. 3, recogidos durante las obras, que por su cantidad debieron formar parte de uno de los muros antiguos, en que se combinaban guardas pintadas de azul con paños de color blanco. Proviene de España y deben corresponder a las obras hechas a fines del siglo XIX (Cortesía de Fray Fernando Aquino y Francisco Girelli).

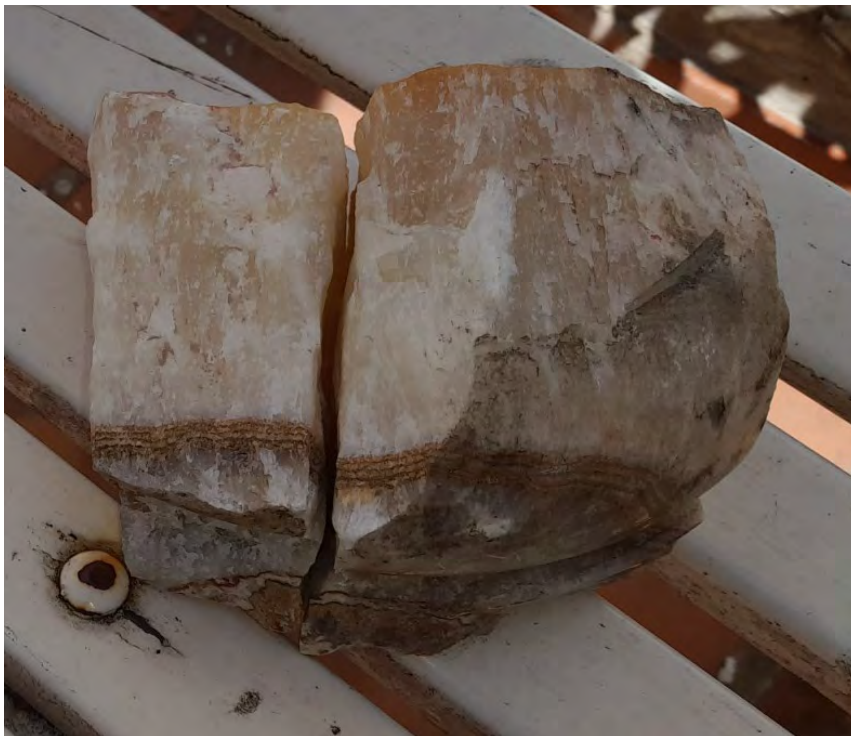
Dos de los tres grandes fragmentos de una posible pila bautismal de base cuadrada, encontrada en la remoción de escombros, hecha con piedra traslúcida; el tercero puede verse en la fotografía anterior.
