**Informe de actividades
Peritaje arqueológico en veredas
del Templo de San Ignacio
(Ciudad Autónoma
de Buenos Aires)**

Dra. Ana Igareta
Centro de Arqueología Urbana,
FADU, UBA

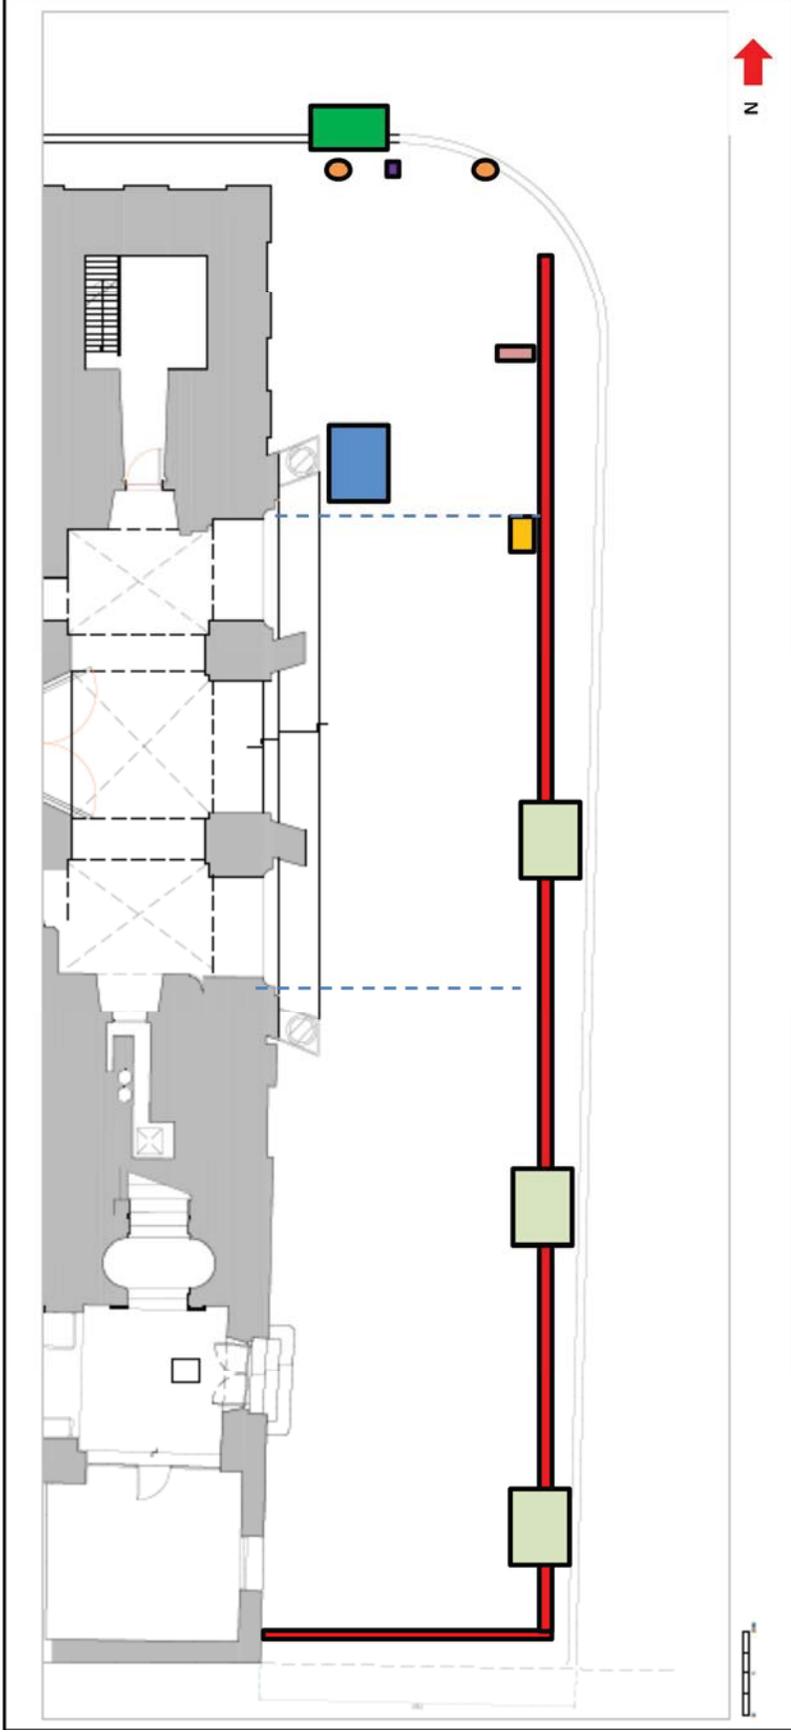
La ubicación de los sondeos en el espacio de la vereda fue planteada teniendo en cuenta la necesidad de evitar los tendidos eléctricos y de gas natural que atraviesan el sitio, así como también el recorrido de las colectoras pluviales que lo afectan. Asimismo, y a pedido de las autoridades del templo, se buscó no obstruir el acceso principal al mismo a

- Tendido eléctrico de postes de alumbrado público
- Gabinete de conexión a red de gas natural
- Boca de tormenta y sumideros
- Ubicación estimada de cuadrículas arqueológicas abiertas en intervenciones anteriores
- Cartel informativo del Gobierno de la Ciudad
- Ticketadora
- Semáforos
- Cantero con árbol histórico

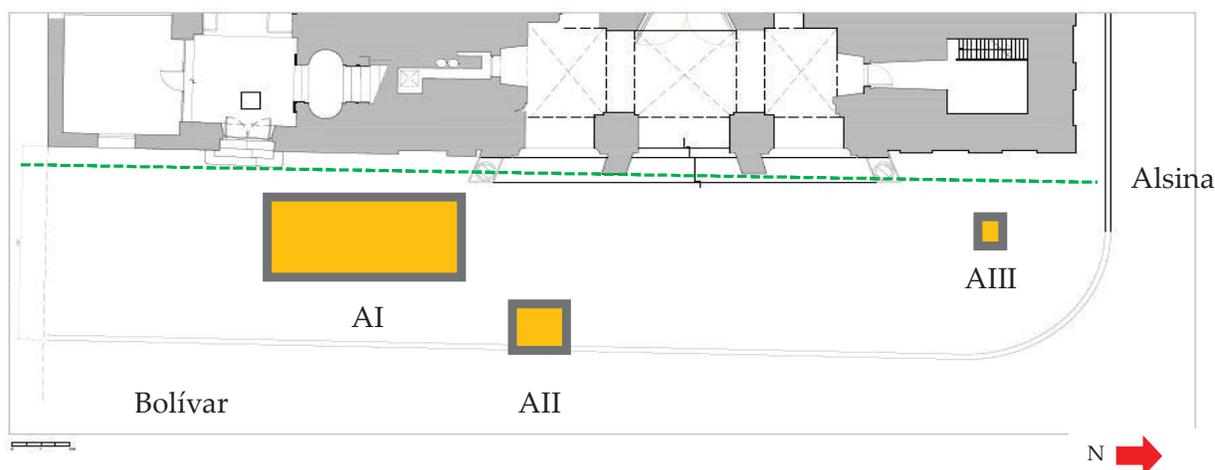
Una vez identificados los sectores a evitar, se procedió a definir las posibles áreas de trabajo, las que fueron originalmente denominadas como AI, AII y AIII, y que comenzaron a excavarse en dicha secuencia. Los resultados obtenidos de los primeros seis sondeos abiertos en la superficie correspondiente a AI y AII requirieron de enfocar allí el total de los esfuerzos de la presente intervención, a fin de permitir un despeje cuidadoso de los restos murarios detectados, y postergando para un trabajo futuro la exploración de la AIII.

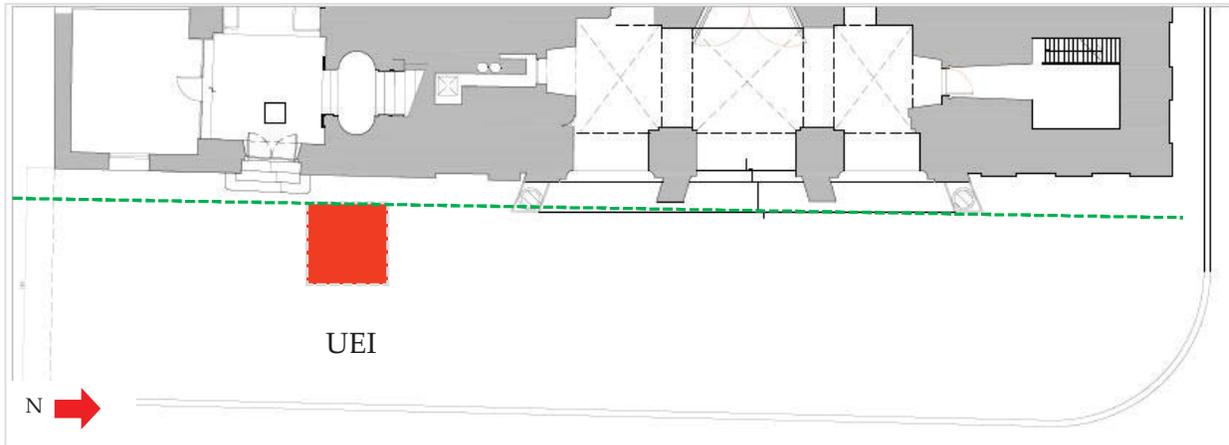
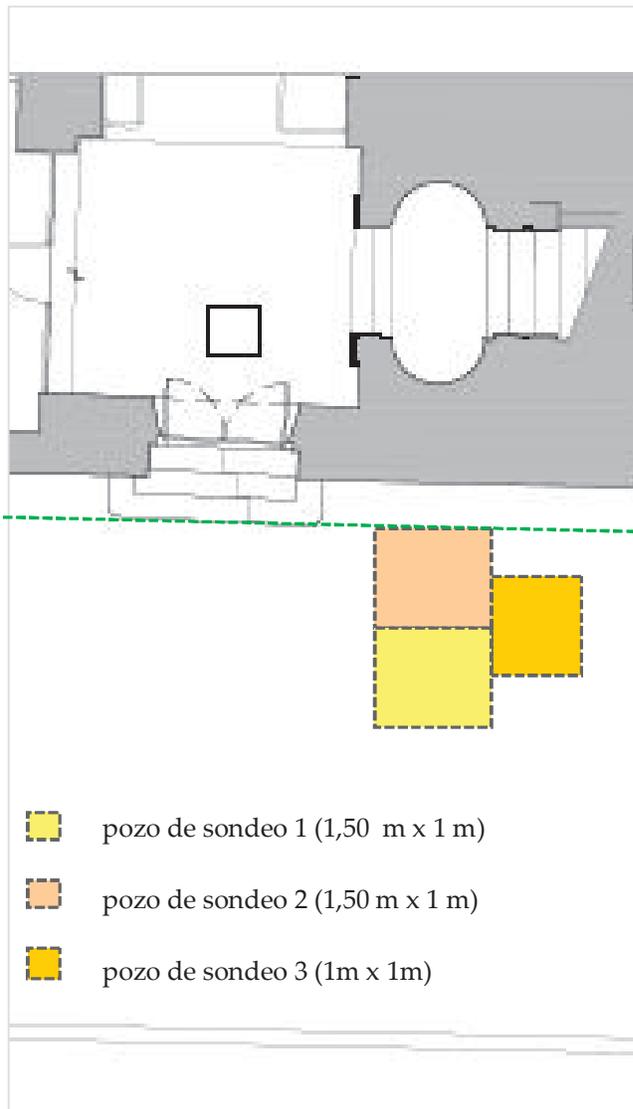
Unidad de excavación I (pozos de sondeo 1, 2 y 3)

El sector elegido para la apertura de los primeros pozos de sondeo fue aquel que, de acuerdo al análisis de la documentación histórica disponible, correspondía al primer recinto del edificio histórico que existiera anexo a la iglesia sobre su lateral sur y ya desaparecido. Inmediatamente por debajo del nivel actual de vereda-estrato integrado por restos constructivos modernos y con una potencia promedio de 0,20 m en todo el sitio- el sedimento mostró diferencias en su composición y características, permitiendo identificar en plantas tres unidades estratigráficas claramente disimiles.

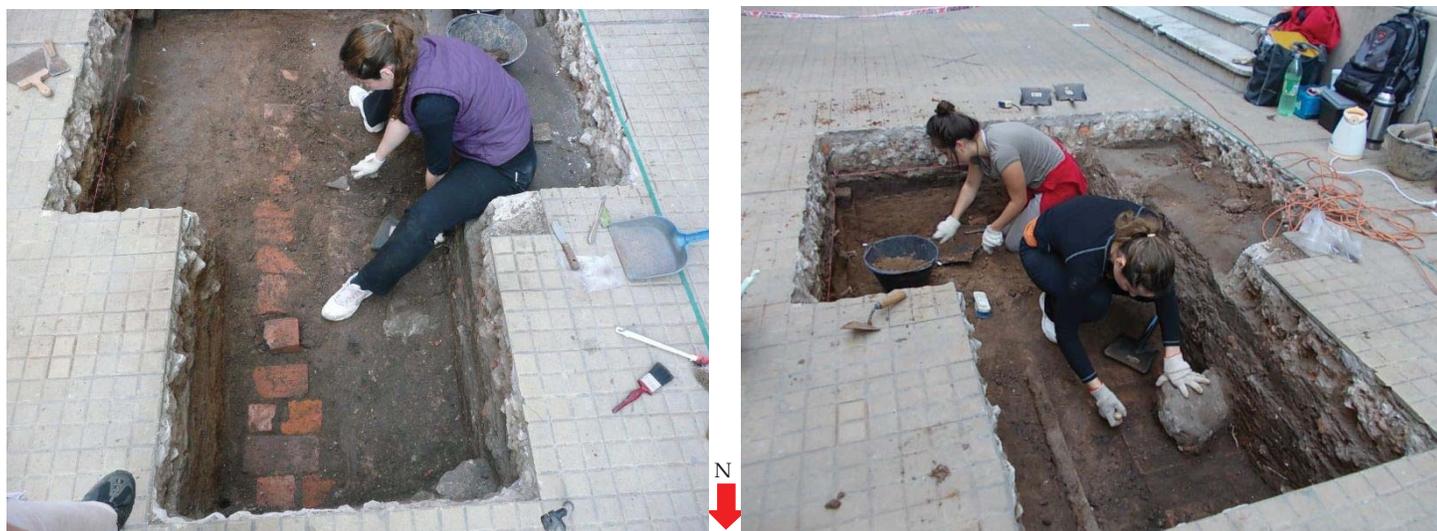
extendían en sentido N-S y señalaban el paso por debajo de un caño de hierro forjado de unos 8 cm de diámetro. Tanto las características de los ladrillos como las del caño indicaron que los mismos formaban parte de una instalación realizada en el curso de los últimos cincuenta años, por lo que se decidió remover los primeros y profundizar la excavación por debajo del segundo hasta alcanzar 1 m de profundidad.

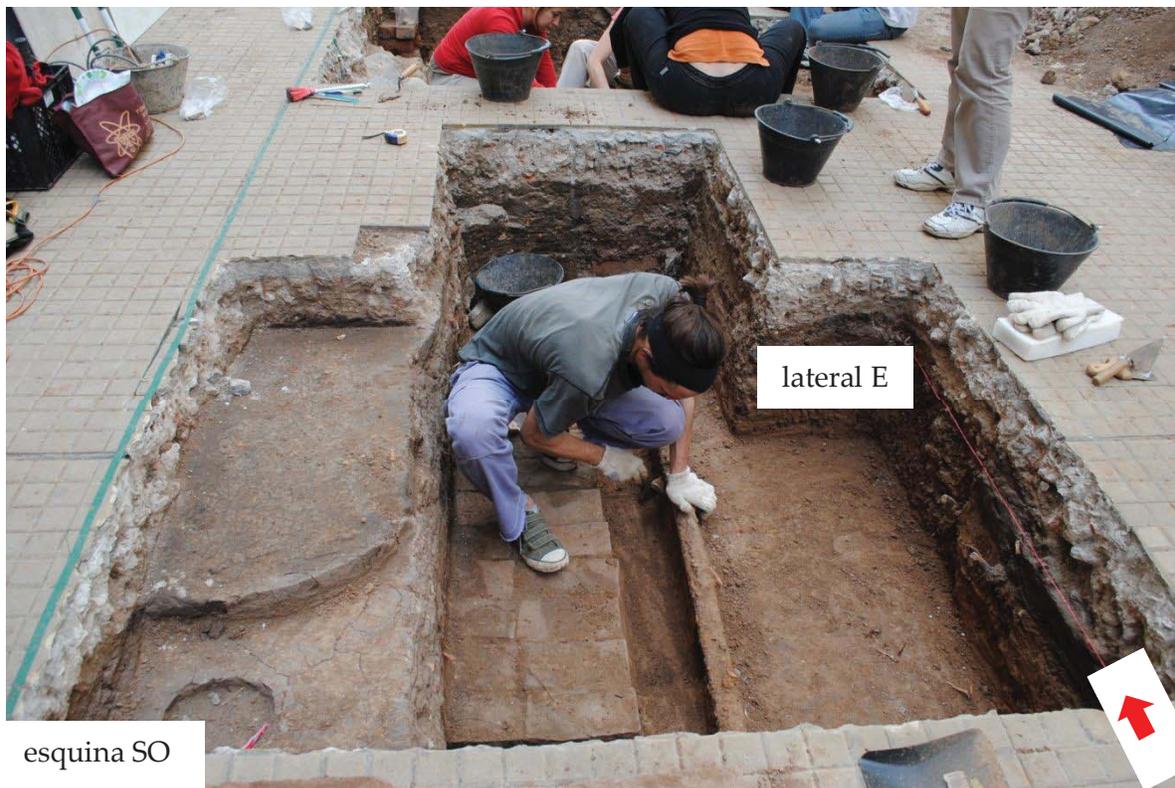
El estrato arcilloso detectado en el lateral este de la UEI/ PS1 y en la lente de la esquina SO de la misma unidad, fue identificado como perteneciente a la base de la estructura sedimentaria del sitio, la cual se vio alterada en cada uno de aquellos sectores excavados en sucesivas oportunidades, y sobre la cual se depositó y se mantuvo una secuencia arqueológica coherente en los sectores sin intervenir. Por debajo de los 0,45 m no se detectaron evidencias de la presencia de restos materiales de ningún tipo, ya fueran históricos o modernos, motivo por el cual se lo consideró como el límite a partir del cual se convierte en un nivel arqueológicamente estéril. La excavación se extendió hasta 1 m de profundidad.

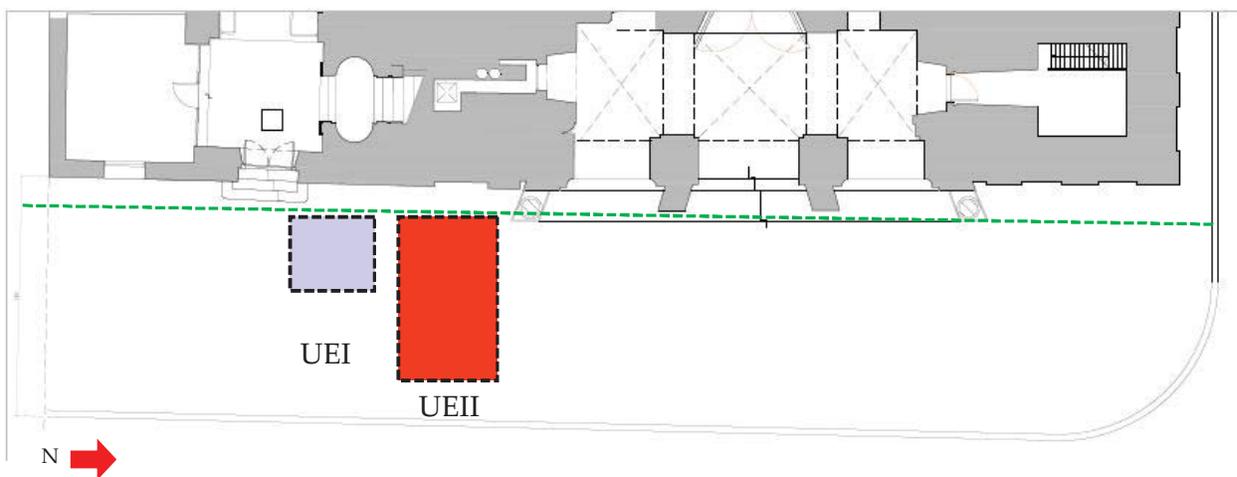
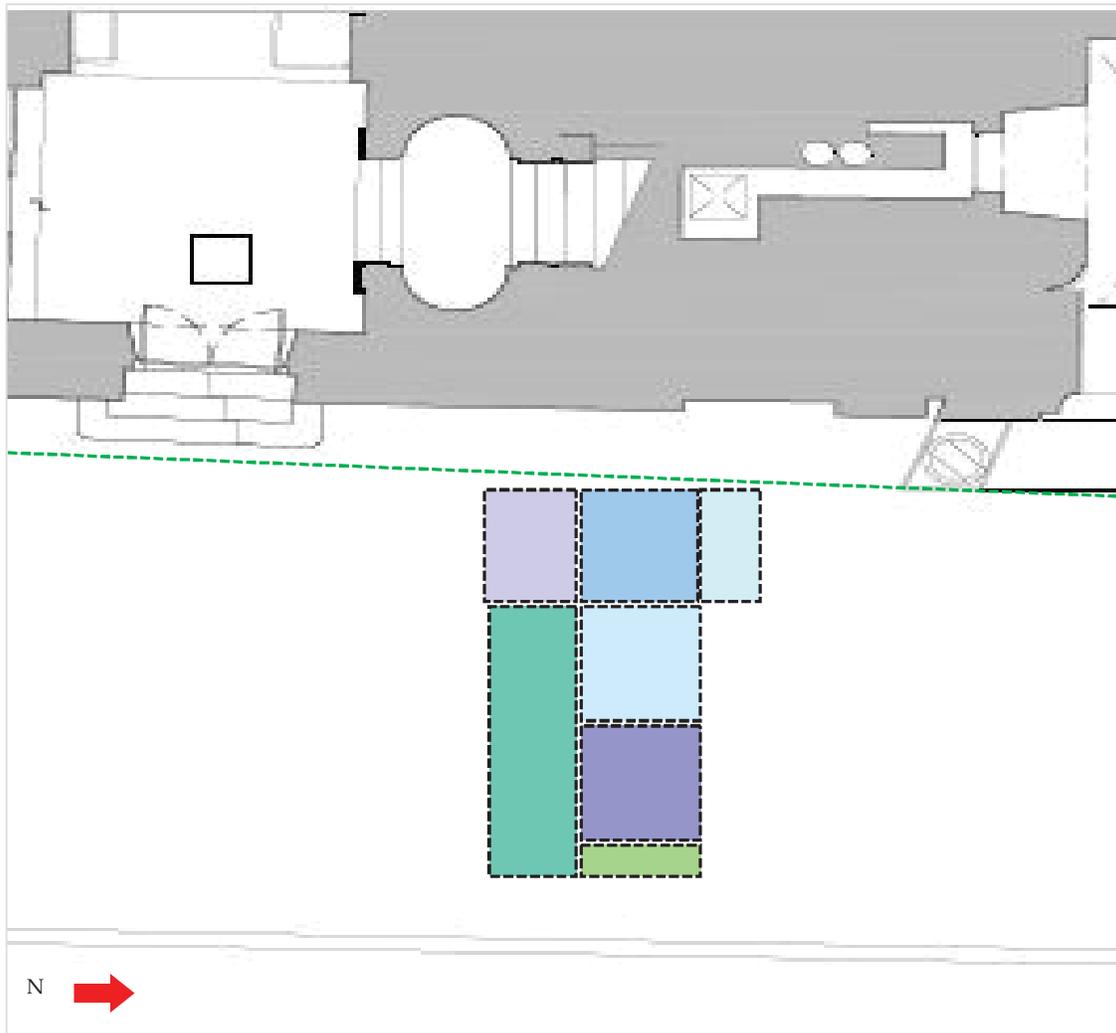
Luego, con el objetivo de definir los límites del basamento en cuestión, y obtener una visual clara y despejada del mismo, se excavaron las extensiones norte, sur y este, las que correspondieron respectivamente a los pozos de sondeo 5, 4 y 7.

| pozo de sondeo 4 (1,50 m x 1 m) | extensión N PS 5 (0,40 m x 1,50 m) |
| pozo de sondeo 5 (1,50 m x 1 m) | extensión E PS7 (0,20 x 1,50 m) |
| pozo de sondeo 6 (1m x 0,70 m) | extensión S PS 4 y 7 (0,70 m x 2,20) |
| pozo de sondeo 7 (1,50 m x 1,50m) | |

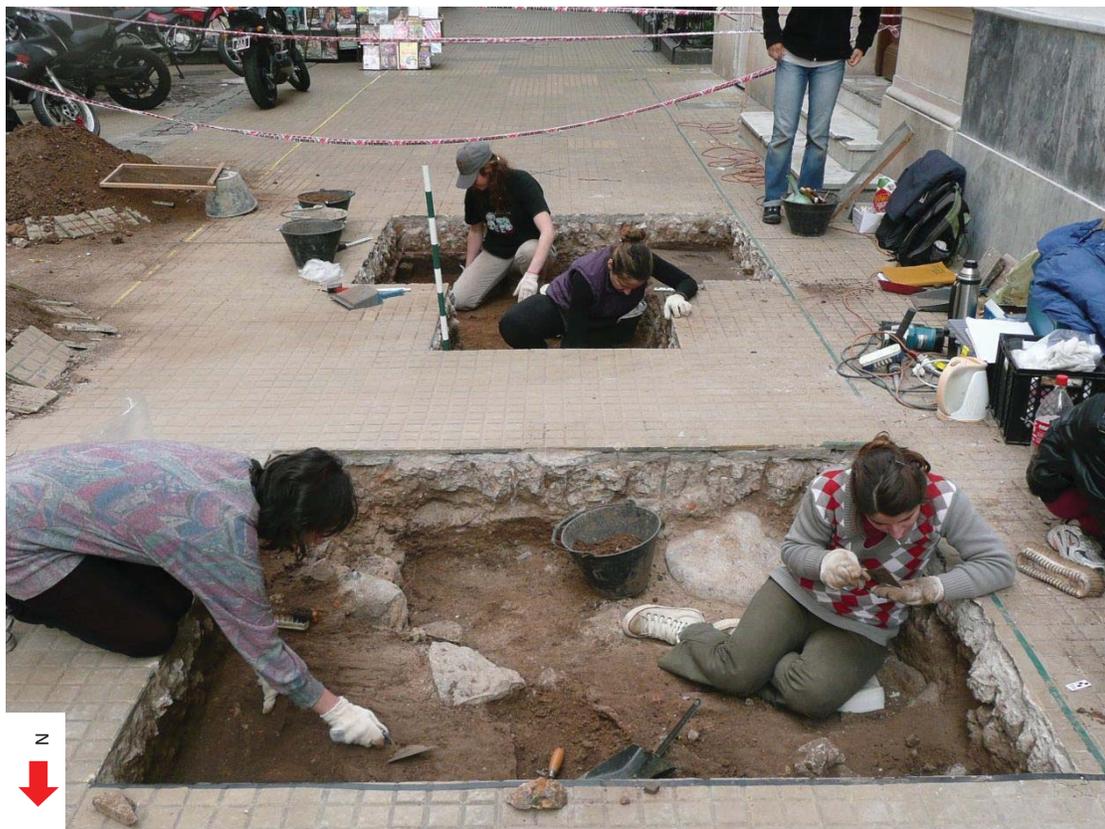
Sobre el lateral oeste de la unidad, en el nivel ubicado inmediatamente por debajo del contrapiso y aproximadamente a 0,25 m de profundidad, se produjo el hallazgo de un conjunto de bloques líticos de características semejantes a los detectados de modo aislado en la anterior unidad de excavación, pero que en este caso se hallaban articulados entre sí. Al avanzar la excavación pudo observarse que dicha articulación se extendía en sentido E-O y en profundidad, lo que permitió comenzar a delinear el perfil de los cimientos buscados.

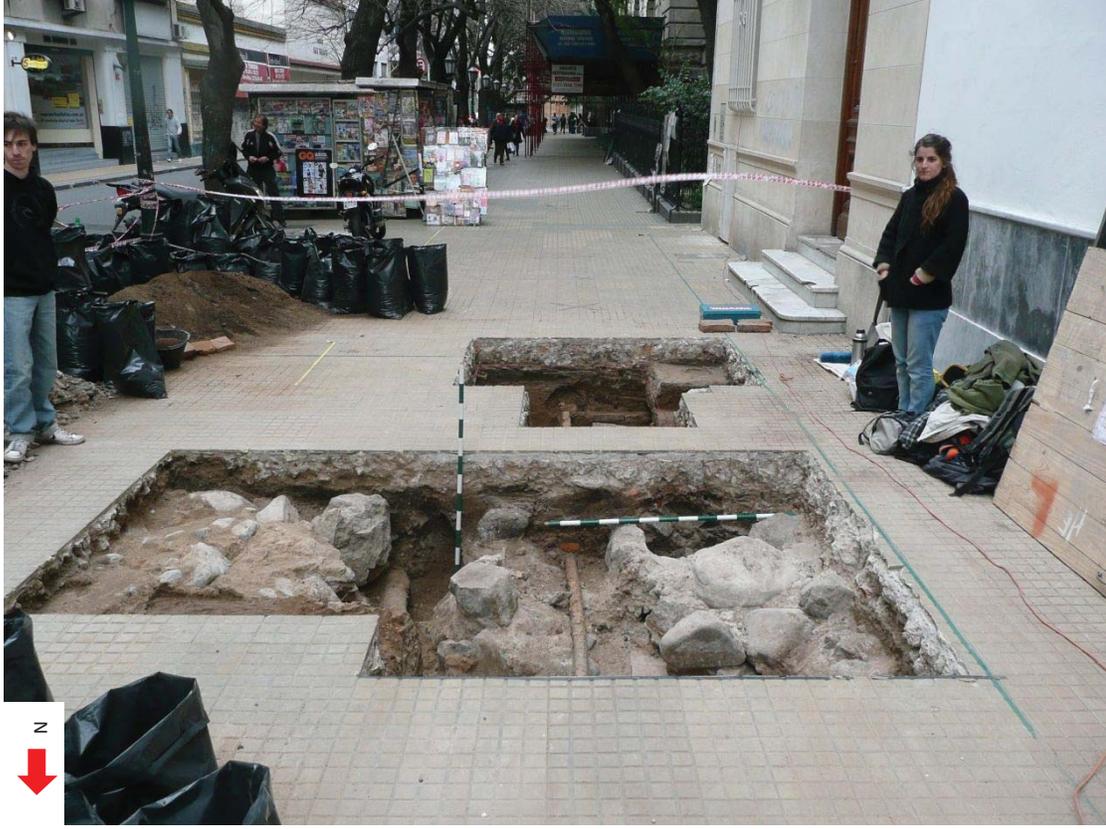
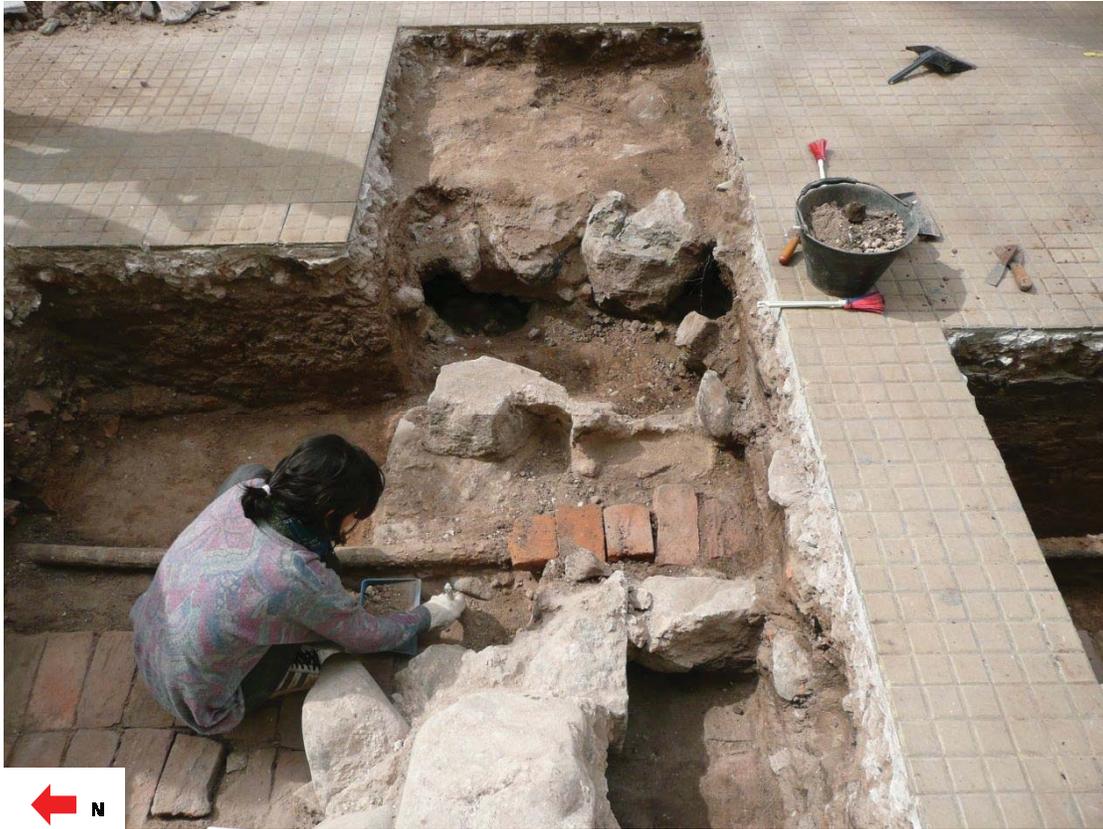
La excavación del pozo de sondeo 7 y su extensión mostró que el extremo este del basamento presenta un sector de relativa integridad, en el cual pudieron relevarse con precisión detalles referidos a la altura y ancho original de la estructura, así como observarse las características originales de su mortero de unión. El cimiento presenta un diseño semejante a una U de brazos cortos que se abre hacia el norte.

En total se expusieron 3,70 metros lineales de cimiento, el cual presenta una ancho promedio de 1,05 m y una potencia promedio de 0,60 m, medidas estas dos últimas tomadas en el sector mejor conservado. La longitud máxima del lateral este es de 1,68 m y el ancho correspondiente al brazo menor de la U es de 0,70 m. El extremo este del cimiento aparece cortado en su sector distal –aquel que se estima conectaba con el cimiento del muro este de la estructura que sostenía que se extendía anexa al templo en sentido N-S– por una instalación de cañería de plástico, presumiblemente de electricidad.

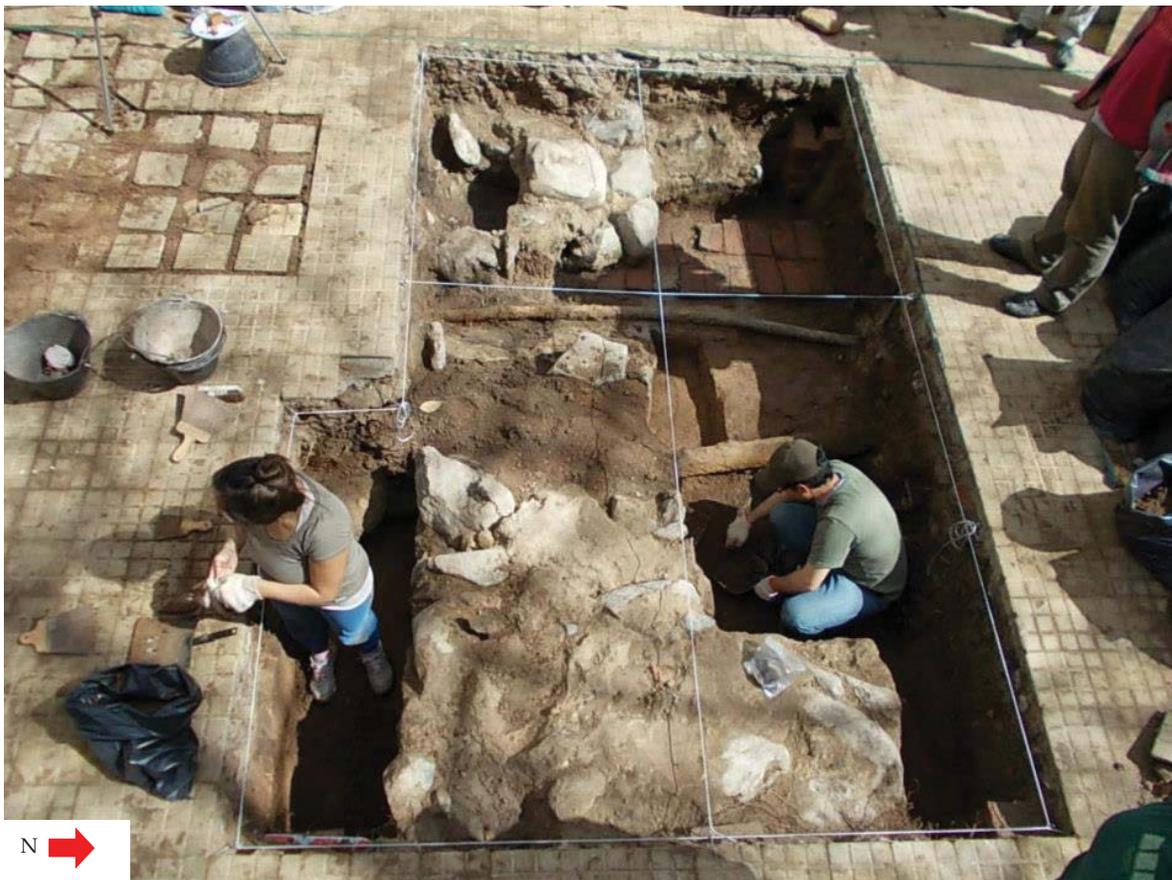
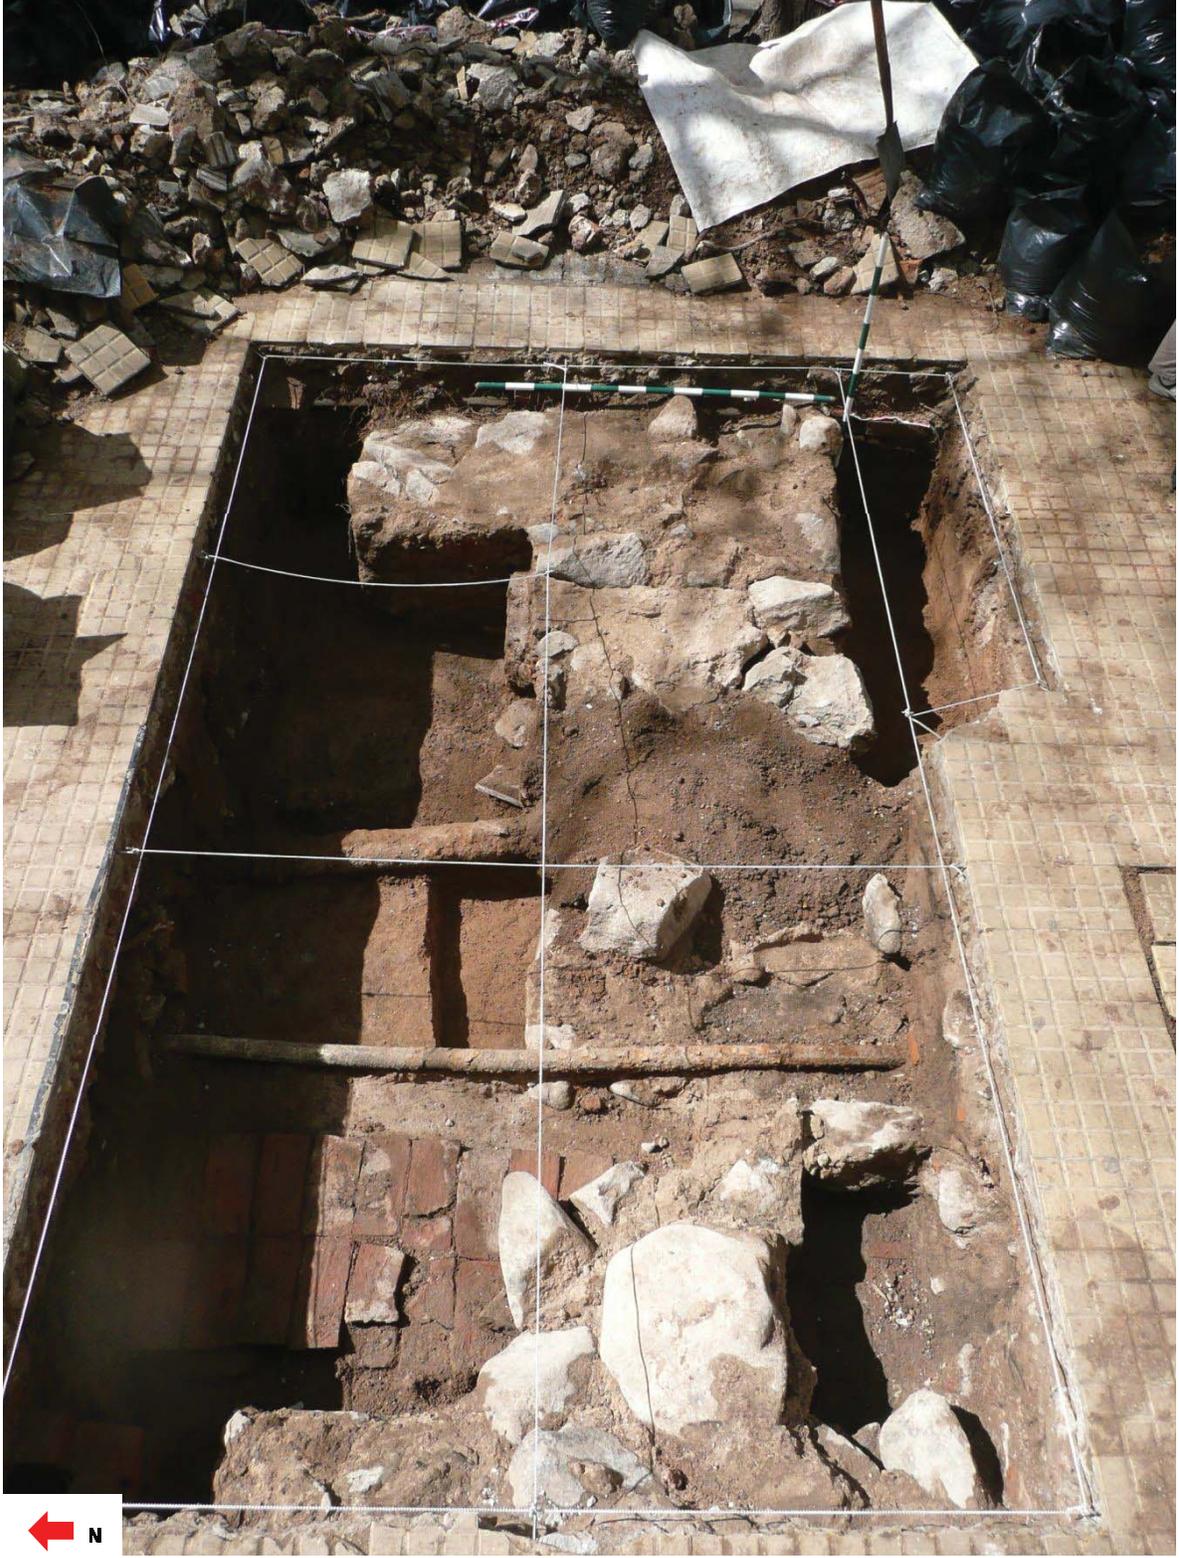
El sedimento que rodeaba el extremo este del cimiento –todo aquel sector que no se hallaba alterado por intervenciones modernas- fue identificado como perteneciente a la antes descrita Formación Buenos Aires, estimándose que dicho estrato fue el perforado hace más de trescientos años como parte del proceso constructivo de la estructura en cuestión. A profundidades variadas, dicha arcilla presentó pequeños manchones de un sedimento más oscuro y menos compacto, semejante al identificado en la UEI / PS2, a los que aparecieron asociados pequeños fragmentos de cerámica y material óseo animal¹⁰, pero sin coherencia estratigráfica observable.

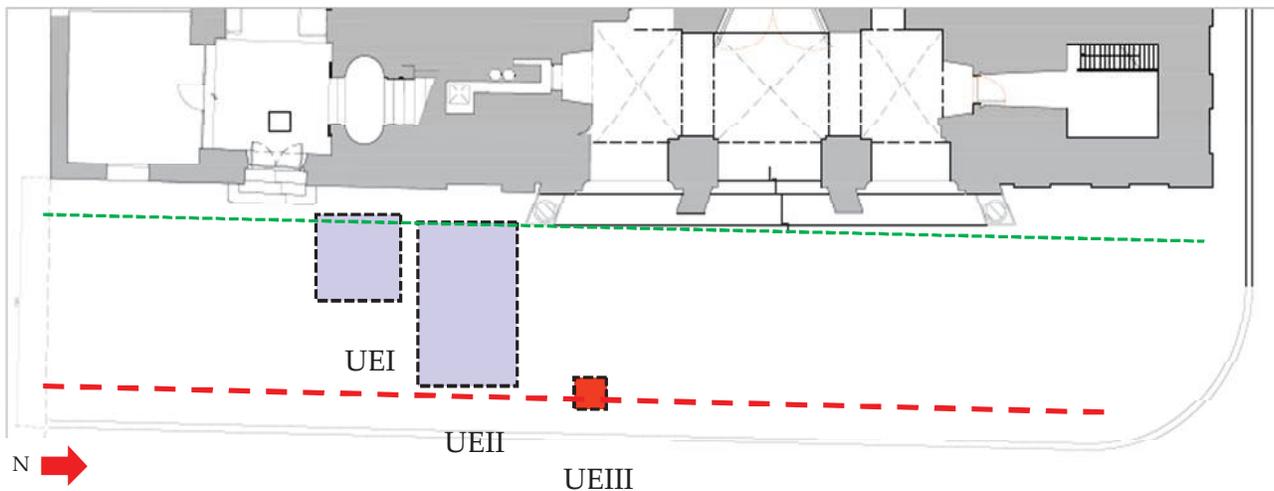
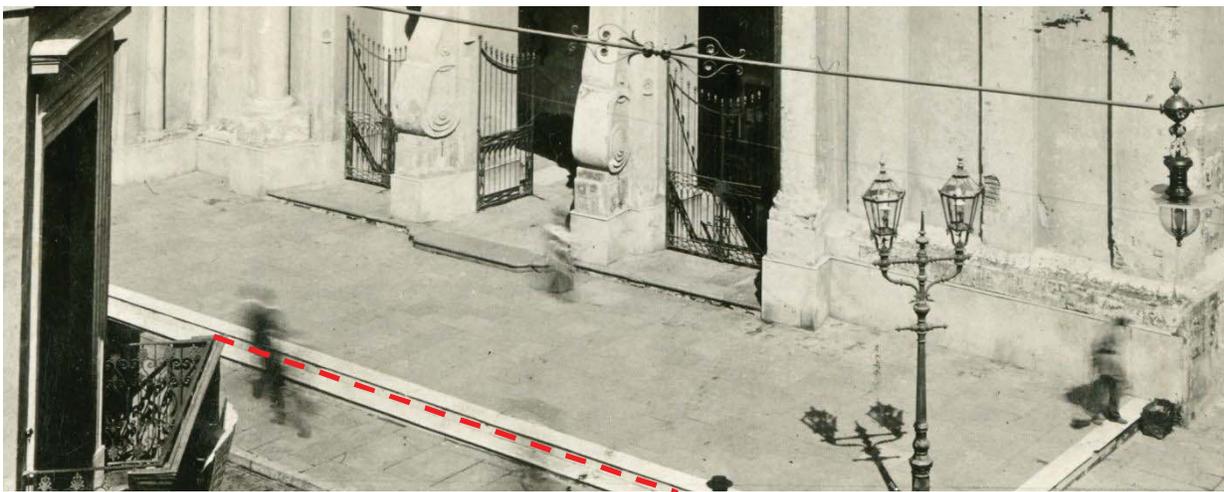
El último pozo de sondeo excavado fue abierto sobre el que habría sido el límite este de los escalones que definían la superficie del atrio con que contaba la iglesia a comienzos del siglo XX, tal y como pudo calcularse a partir del análisis de las fotografías históricas disponibles. El objetivo de su apertura fue determinar si el desnivel correspondiente a tales escalones era aún observable en dicho sector o si existía cualquier otro rasgo que sirviera como evidencia de su pretérita presencia.

El pozo de sondeo 8 tuvo una superficie total de 0,80 x 0,80 m y una profundidad máxima de 0,40 m por debajo del nivel de vereda, ya que lamentablemente en ese nivel se detectó la presencia de una línea de ladrillos modernos que servían de sello al tendido de un cable tipo Sintenax semejante a los que se estima son utilizados en la alimentación de la iluminación pública- que atravesaba la unidad en sentido N-S.

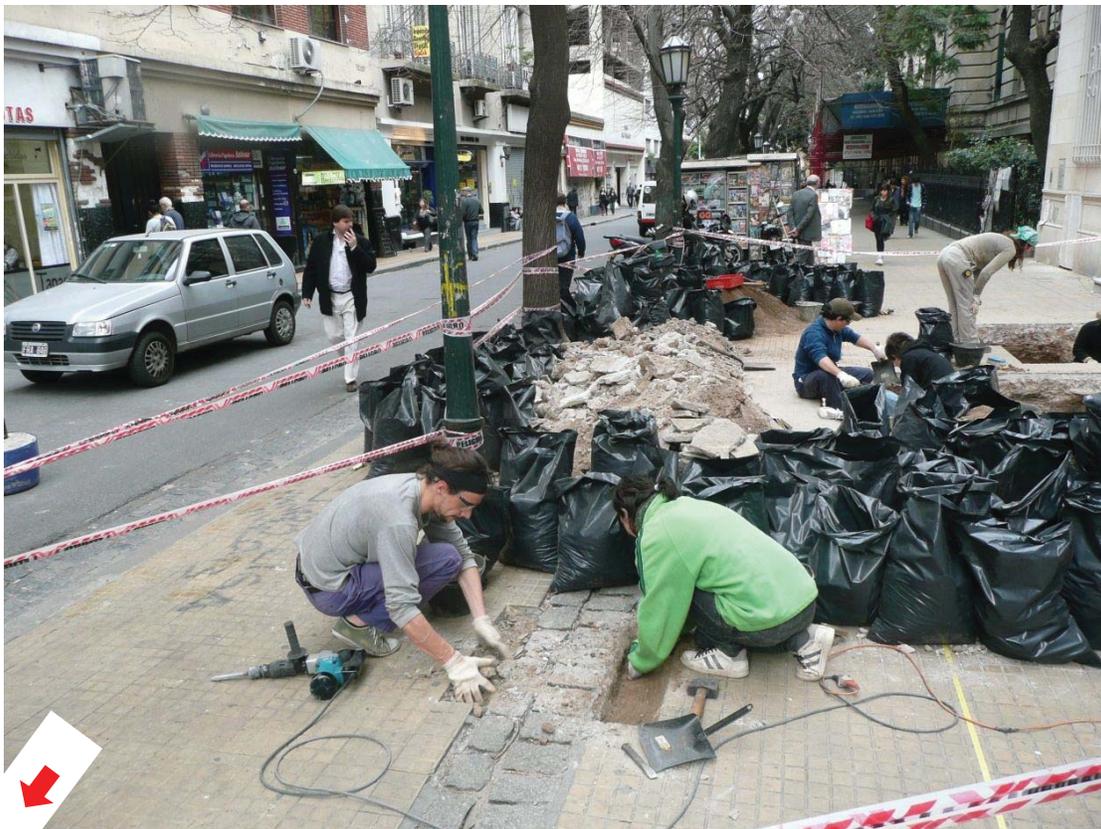
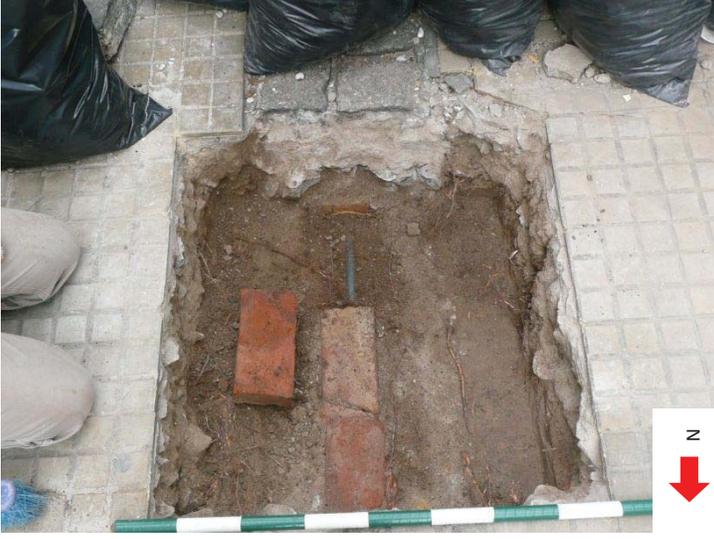
Cabe suponer que cualquier evidencia del desnivel en cuestión que pudiera haberse conservado hasta tiempos recientes fue destruida durante el proceso de excavación y posterior relleno del sector durante las obras de tendido del mencionado caño. En tal sentido, en esta unidad de excavación no se observó la presencia de restos arquitectónicos asociados o disgregados, así como tampoco se identificó la de restos muebles de valor arqueológico en el sedimento asociado.

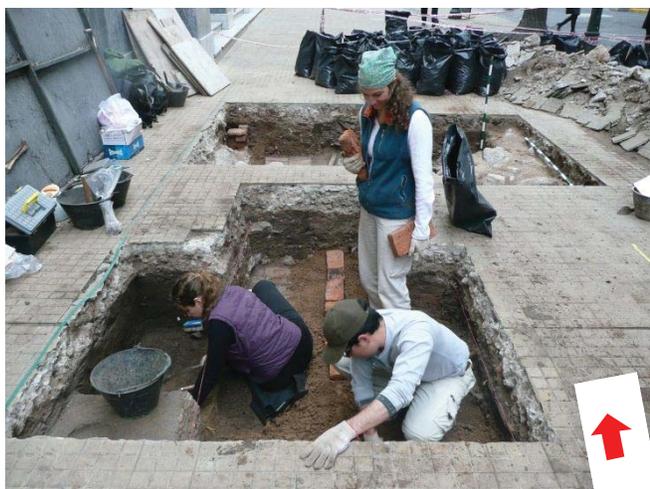
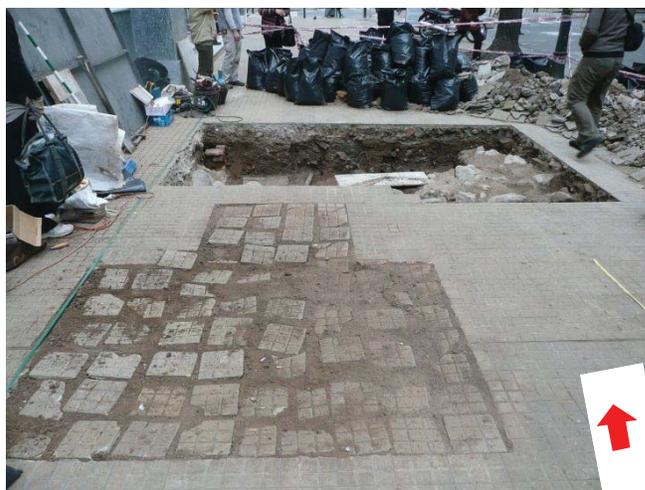
Una vez terminada la intervención, todas las unidades excavadas fueron nuevamente rellenas con el sedimento extraído de las mismas, procediéndose antes a la reinstalación de los ladrillos que servían como sello a las cañerías, a fin de que quedaran protegidas exactamente en las mismas condiciones en que se encontraban al comienzo de las tareas arqueológicas¹¹. Incluso se tomó la precaución de reubicar –de modo extremadamente irregular- las baldosas extraídas de la vereda en los sectores intervenidos, a fin de facilitar el tránsito de los peatones sobre los mismos hasta que se proceda a la reposición del solado.

En cambio, la superficie inmediatamente periférica al sector de cimiento mejor conservado fue rellena con arena limpia, utilizándose también arena como recubrimiento superficial del mismo y hasta el nivel de vereda. El empleo de arena en dicho espacio cumplió el doble objetivo de proteger a la estructura de los efectos nocivos de la intemperie sin generar un incremento de la humedad que pudiera deteriorar su mortero y de posibilitar, a futuro, que la misma sea descubierta de modo rápido y efectivo, sin requerimiento de acciones invasivas que pudieran afectar sus componentes.
