**EXCAVACIONES EN LA IGLESIA Y RESIDENCIA  
JESUÍTICA DE NUESTRA SEÑORA DE BELÉN  
(actual San Telmo)**

Daniel Schávelzon y Andrés Zarankin

# INDICE

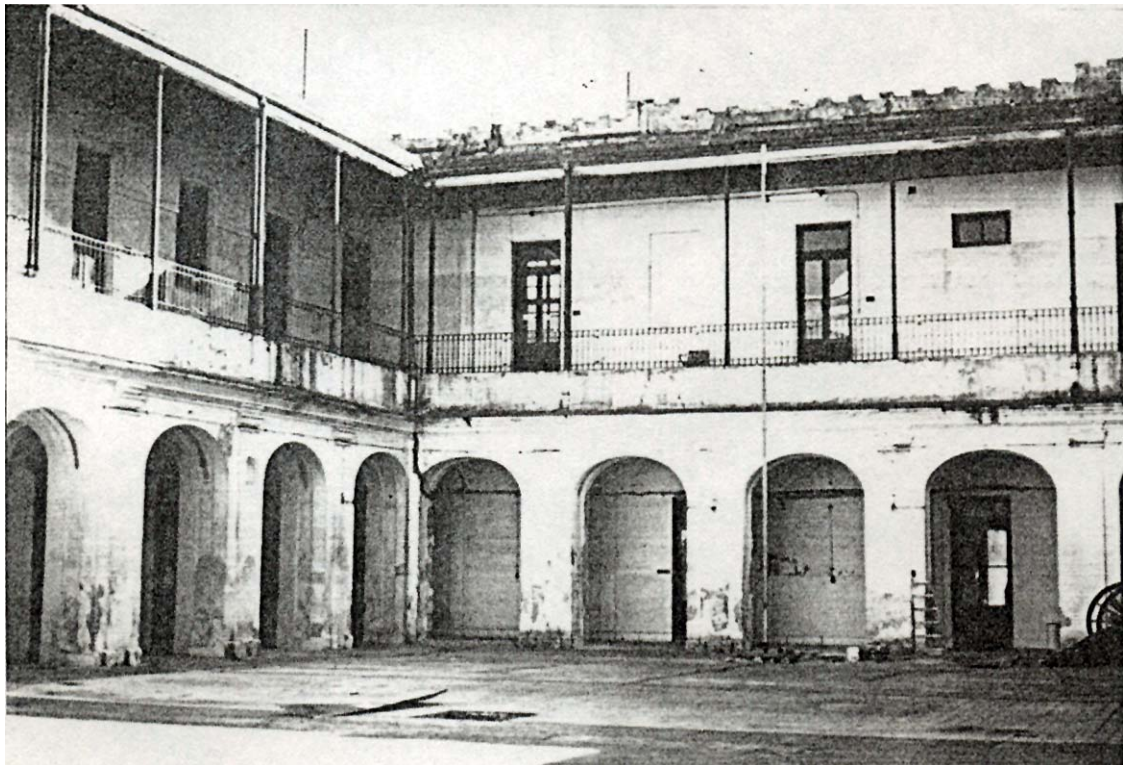
Frente de la Capilla de la antigua Casa de Ejercicios y su patio rodeado de portales; el piso superior fue agregado hacia 1885. Se observa al centro la Cuadrícula N° 2 y en el centro del pórtico la número 1.

En este claustro se hicieron dos cuadrículas, las numeradas 1 y 2, que tenían por objetivo, en la primera tratar de ubicar el nivel original del corredor entre los pilares, conocer la forma de las bases, si es que existieron, y saber como fue el piso del patio original al igual que su relación con el pasillo. En el segundo se intentaba hallar el aljibe o fuente que seguramente existió en el centro, lo que era tradicional de estos conventos o residencias coloniales. En ambos casos se logró el objetivo propuesto.

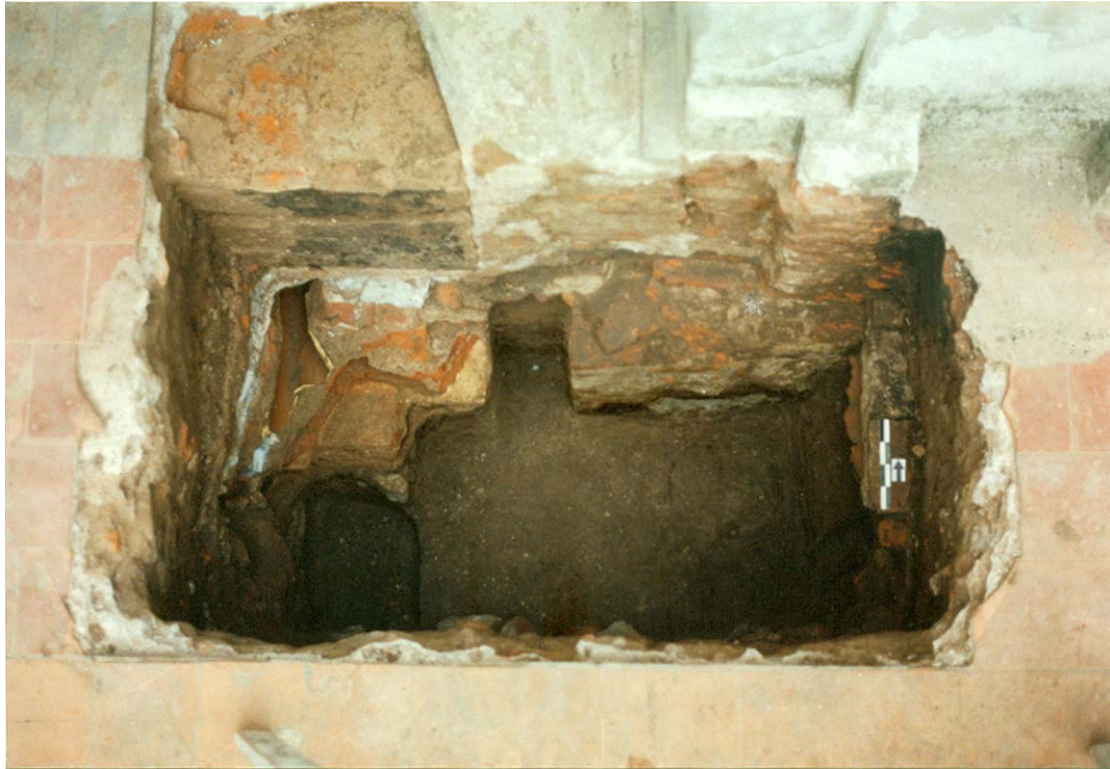
Cuadrícula : se observa la secuencia de pisos y agregados hechos en la galería y en el patio, el piso de tierra original, parte de una instalación sanitaria de caños de cerámica y el cimientto del pilar.

Del lado del patio se encontró que el piso actual de mosaicos descansaba sobre un contrapiso de cal pobre y luego directamente había tierra sucia con escombros de tamaño variado. Esa tierra era de relleno y se halló vidrio, ladrillos, baldosas francesas, cal y parte de molduras junto a otros objetos que luego describimos. A los 61 cm se encontró un piso de cemento alisado que cubría una parte de lo excavado mientras que en el extremo este había parte de un piso de baldosas rojas. Era evidente que ese piso de cemento era posterior a las baldosas y que había sido colocado tras romper a éstas, pero que la operación había sido compleja y que había más de un piso anterior. Por debajo de ese piso de cemento se encontró un desagüe hecho con caños de cerámica inglesa marca DOULTON & CO. de 12 cm de diámetro, destruido en partes; bajo él había tierra, encontrándose el nivel estéril a los 95 cm. Era indudable que ese no era el nivel estéril original del terreno, lo que queda comprobado en los perfiles, sino lo perturbado en el proceso de colocación de los caños citados. Esto se hizo reusando baldosas francesas tipo Havre y ladrillos antiguos y rellenando los espacios sobrantes con cal; eso explicó también el porqué de los dos tipos de rellenos en la parte interna de la galería.

Una reconstrucción de la secuencia constructiva nos muestra que hubo en la galería por lo menos 4 pisos superpuestos; en el patio hubo por sobre el nivel del piso de tierra original, ubicado a 71 cm bajo el piso actual, un primer solado de ladrillos que debió ser original, encima de él uno de baldosas cerámicas de Havre, marca Leon Duplessy, pegadas con cal y que de allí se llegó en dos rellenos de tierra hasta el nivel actual.

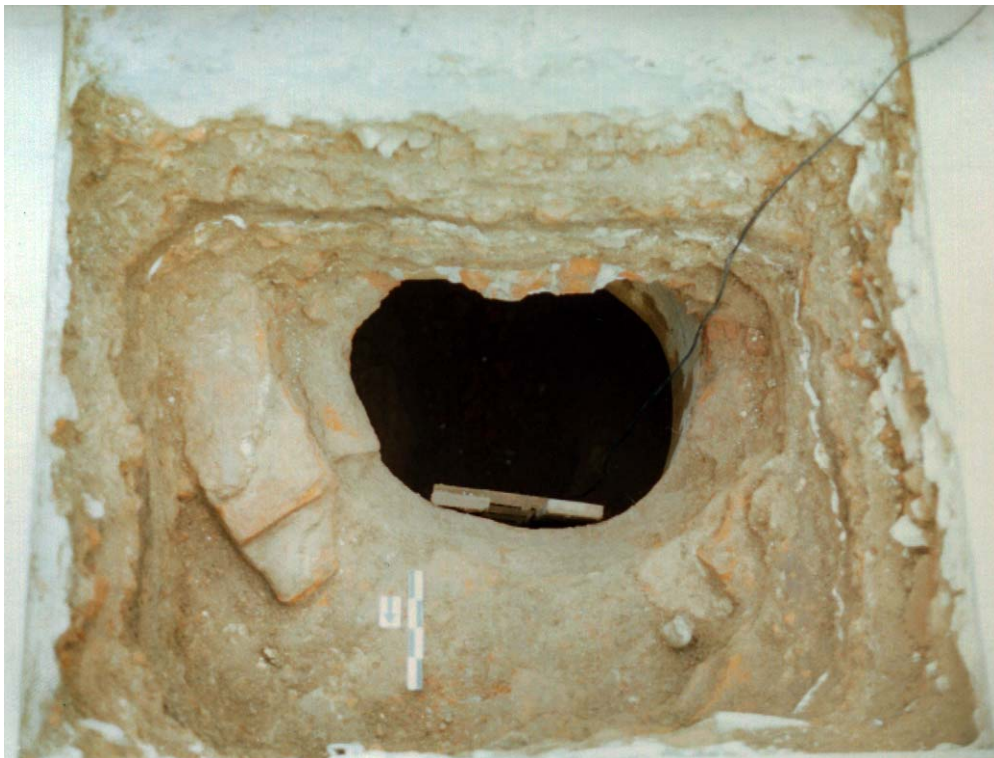
Entrada a la cisterna del aljibe del centro del patio con parte de los ladrillos del brocal mediante el cual se sacaba agua, al terminarse su excavación. Aún se halla entero aunque relleno con escombros.

Ese nivel, ubicado entre 65 y 77 cm de profundidad es un piso muy deteriorado, incluso cruzado por un caño de plomo que lo destruyó en gran parte. Su descubrimiento nos permitió suponer que se estaba ante las evidencias de un piso de ladrillos o de un brocal, construido en el siglo XVIII posiblemente. La limpieza de ese grupo de fragmentos de ladrillos permitió encontrar una tapa redonda de cemento en forma abovedada; para abrir esa tapa fue necesario ampliar en parte la cuadrícula dejando liberado así lo que sería la mitad de la boca de entrada a la cisterna del aljibe.

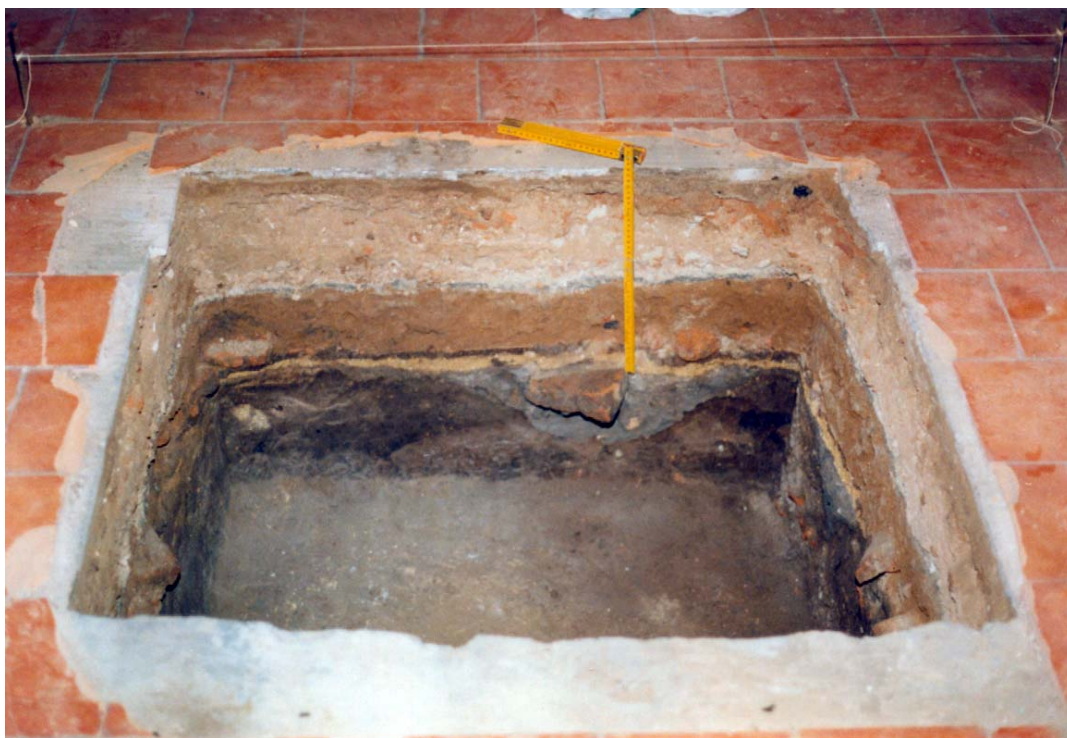
Cuadrícula N° 6 : puede verse la secuencia del piso actual, los rellenos que llegan al nivel de la obra jesuítica original (capa oscura delgada) y los huecos rellenos con escoria.

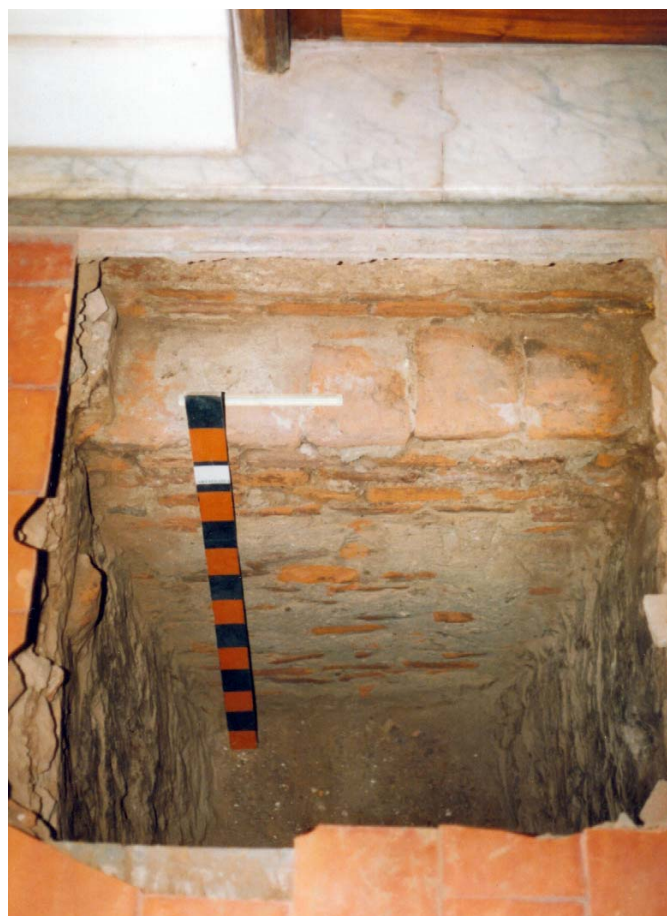
Cimiento excavado en la Cuadrícula N° 7 donde se ve el inicio del cimiento, parte de la pared original y la profundidad de la construcción.

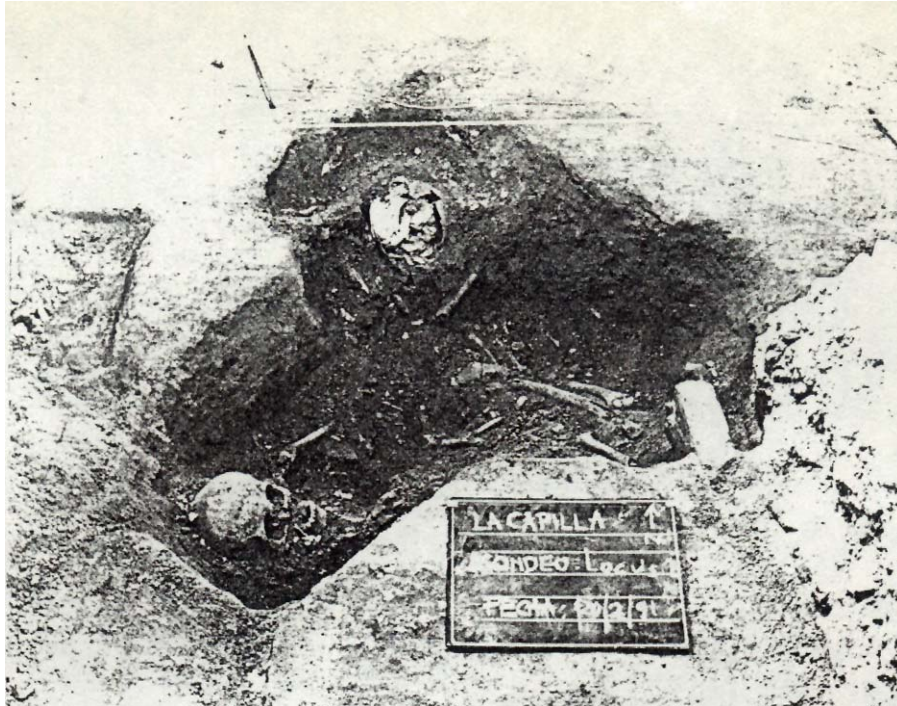
Vista de la fosa común del interior de la Capilla con los tres esqueletos en su interior durante el proceso de excavación.
