¿Una instalación relacionada con la Segunda Guerra Mundial?

Hallazgo arqueológico en Misiones

En el Parque Provincial Teyú Cuaré (Municipio de San Ignacio, provincia de Misiones), el reciente hallazgo y estudio de un conjunto de construcciones ubicadas en la selva y muy cerca de la orilla del río Paraná, desafió todo lo que sabíamos de la historia del lugar, de la arquitectura regional, y a la vez nos obligó a considerar posibilidades extremas para explicar su presencia y antiguo uso. Jamás en todo el continente se ha encontrado un conjunto de estructuras, verdadero asentamiento, relacionado con la Segunda Guerra Mundial, y cuya construcción pueda ser directamente relacionada con la llegada de nazis a la región.

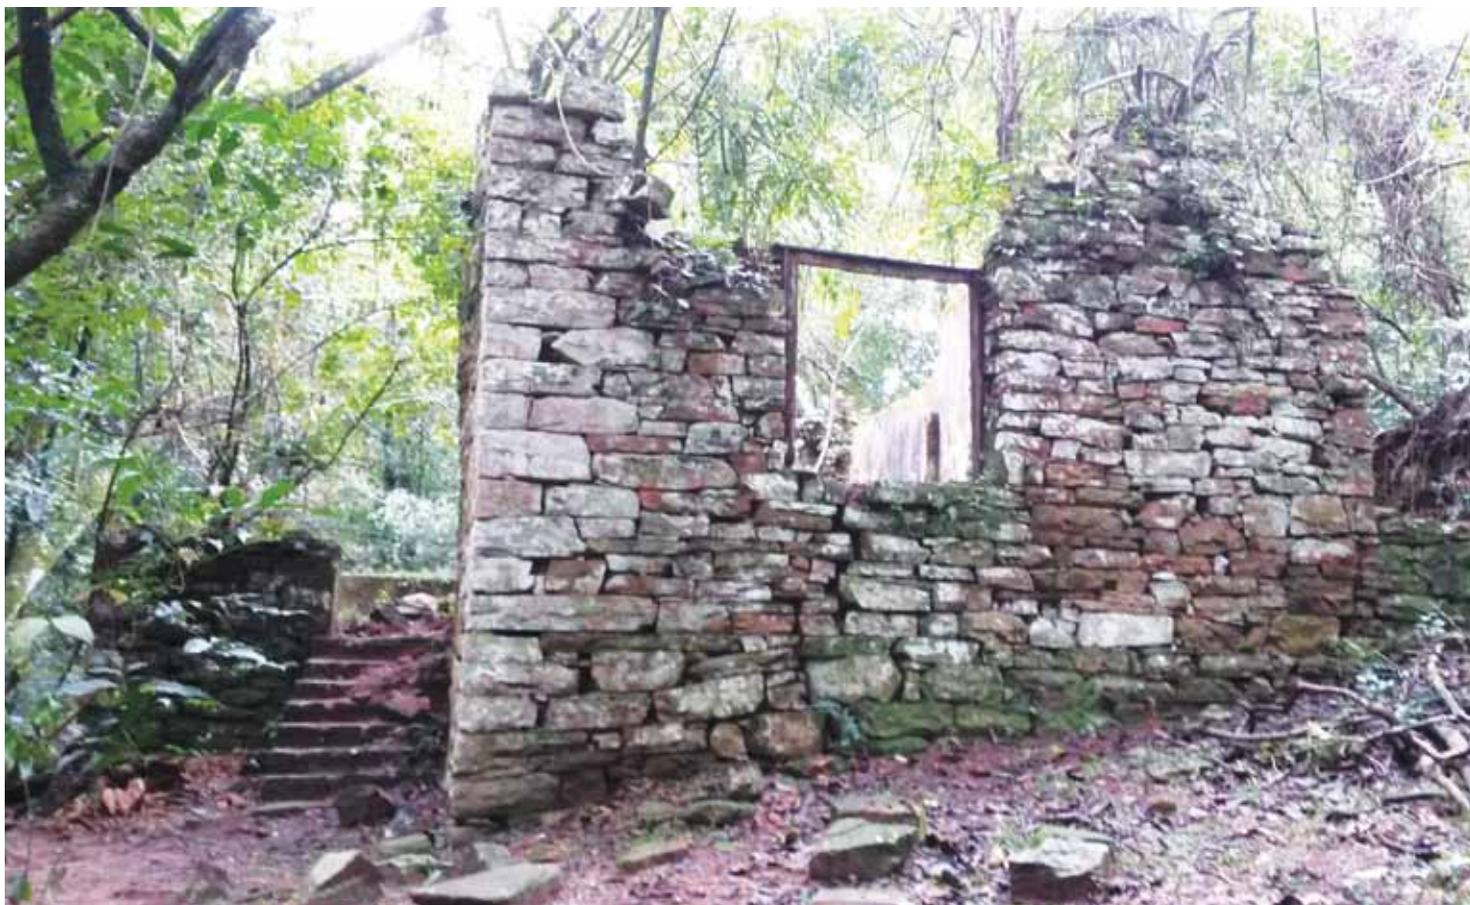
Muro al Este de la Estructura I, a la izquierda escalera de entrada, al centro del muro de piedra la ventana de bisagras y cierre moderno e industrial.

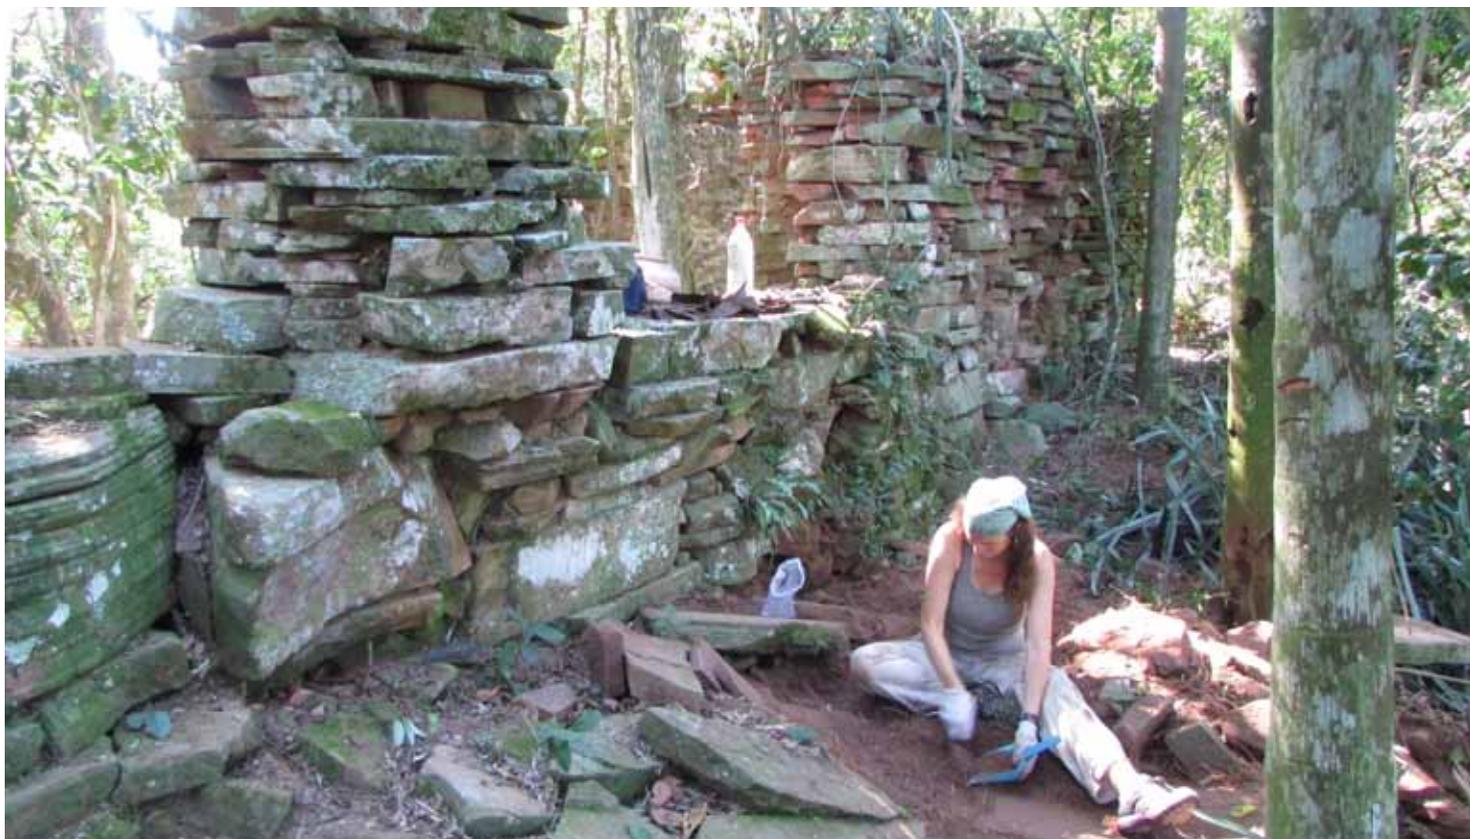
Excavación en el piso de la Estructura III, sobre un cerro de excelente vista y control de la zona, con grandes ventanales entre pilares sin carpinterías. El techo ha desaparecido.

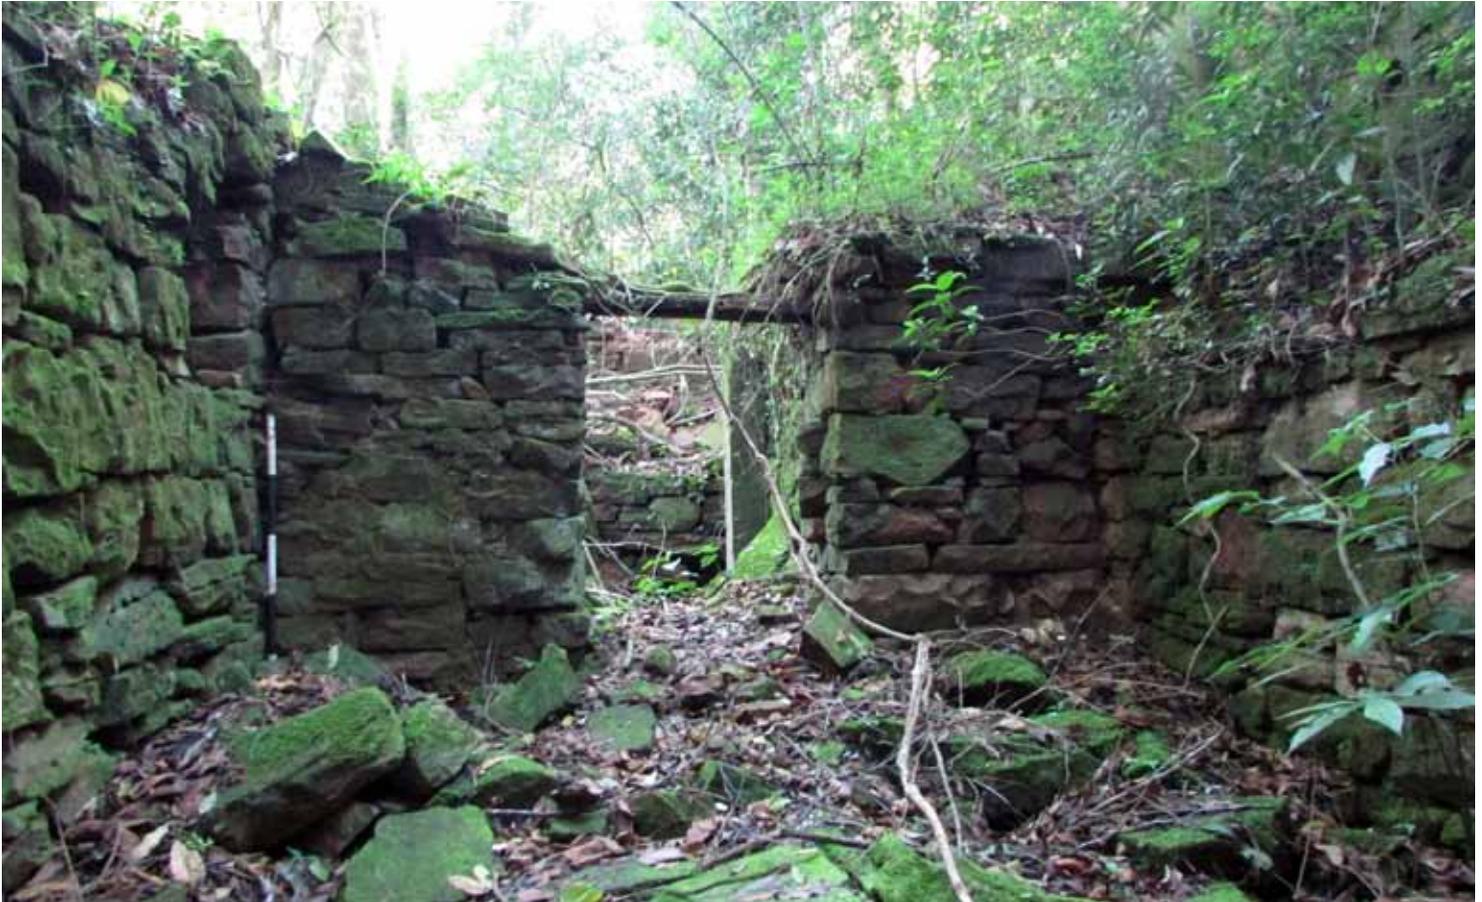
Interior de la planta baja de la Estructura II con dos pequeñas habitaciones entre enormes muros de cerramiento algunos de 2.50 metros de ancho.

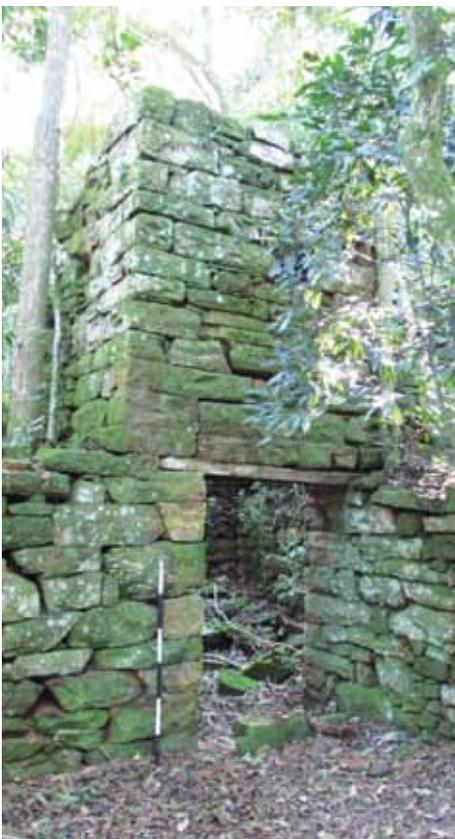
Acceso a la planta baja de la Estructura II y parte que sobrevive del primer piso, incluido el dintel de madera cortado con sierra mecánica. Una construcción imponente para el siglo XX pero hecha con materiales y técnicas tradicionales.

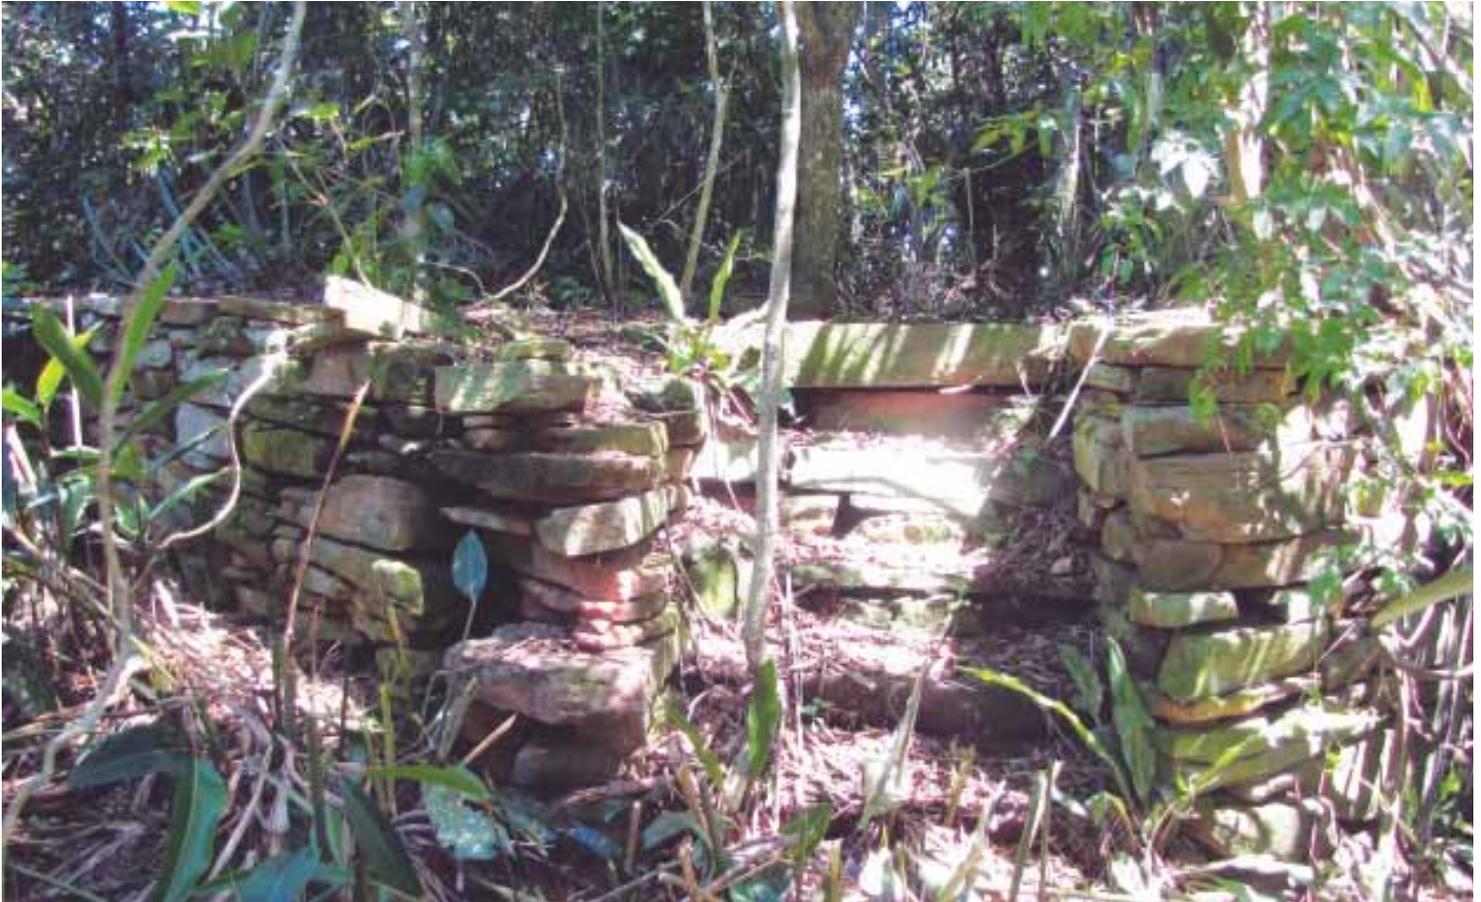
Escalera de piedras para acceder al basamento de la Estructura III, nivelando una gran superficie del cerro para un uso desconocido.

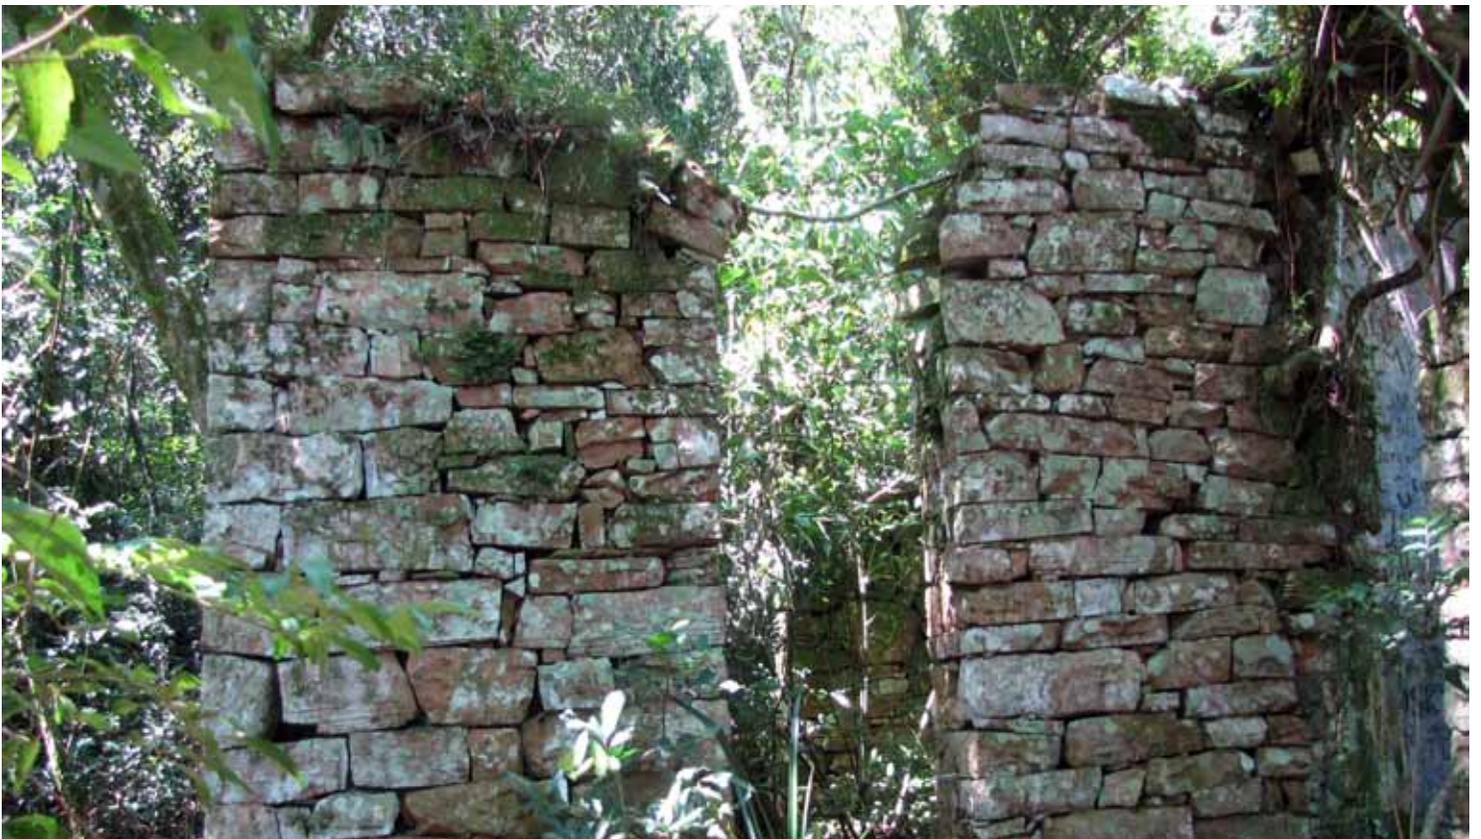
Puerta de la habitación de servicio de la Estructura I, con su irregular aparejo de piedra, con acceso externo a la vivienda.

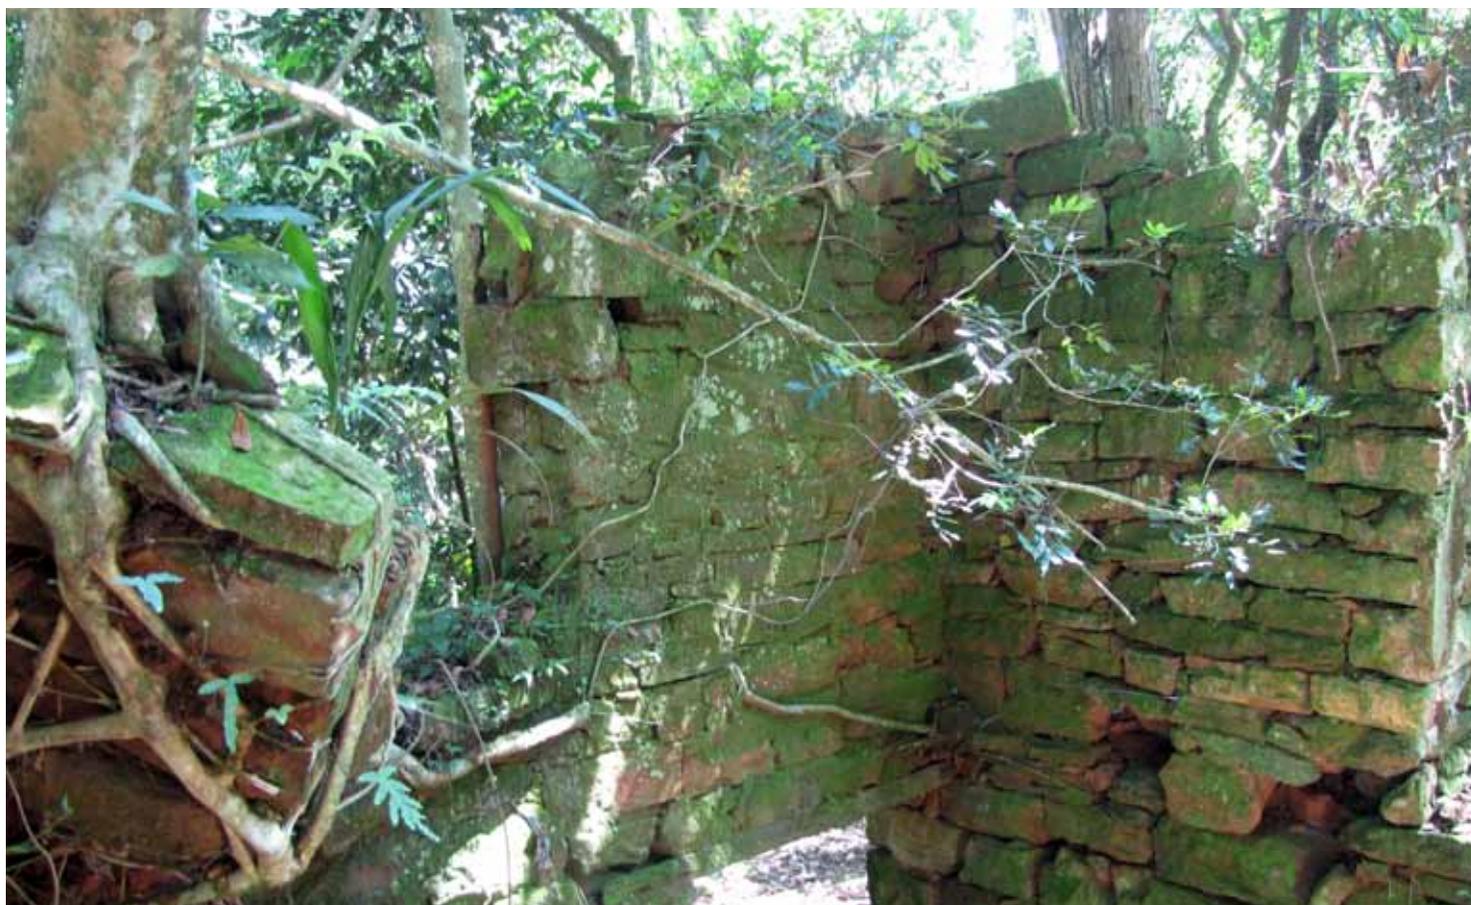
Vista interior del sitio en que existió un entrepiso de madera en la Estructura II, donde se alcanza a ver una ventana y una puerta del piso superior. Los agarres de las carpintería dentro de los muros son industriales.

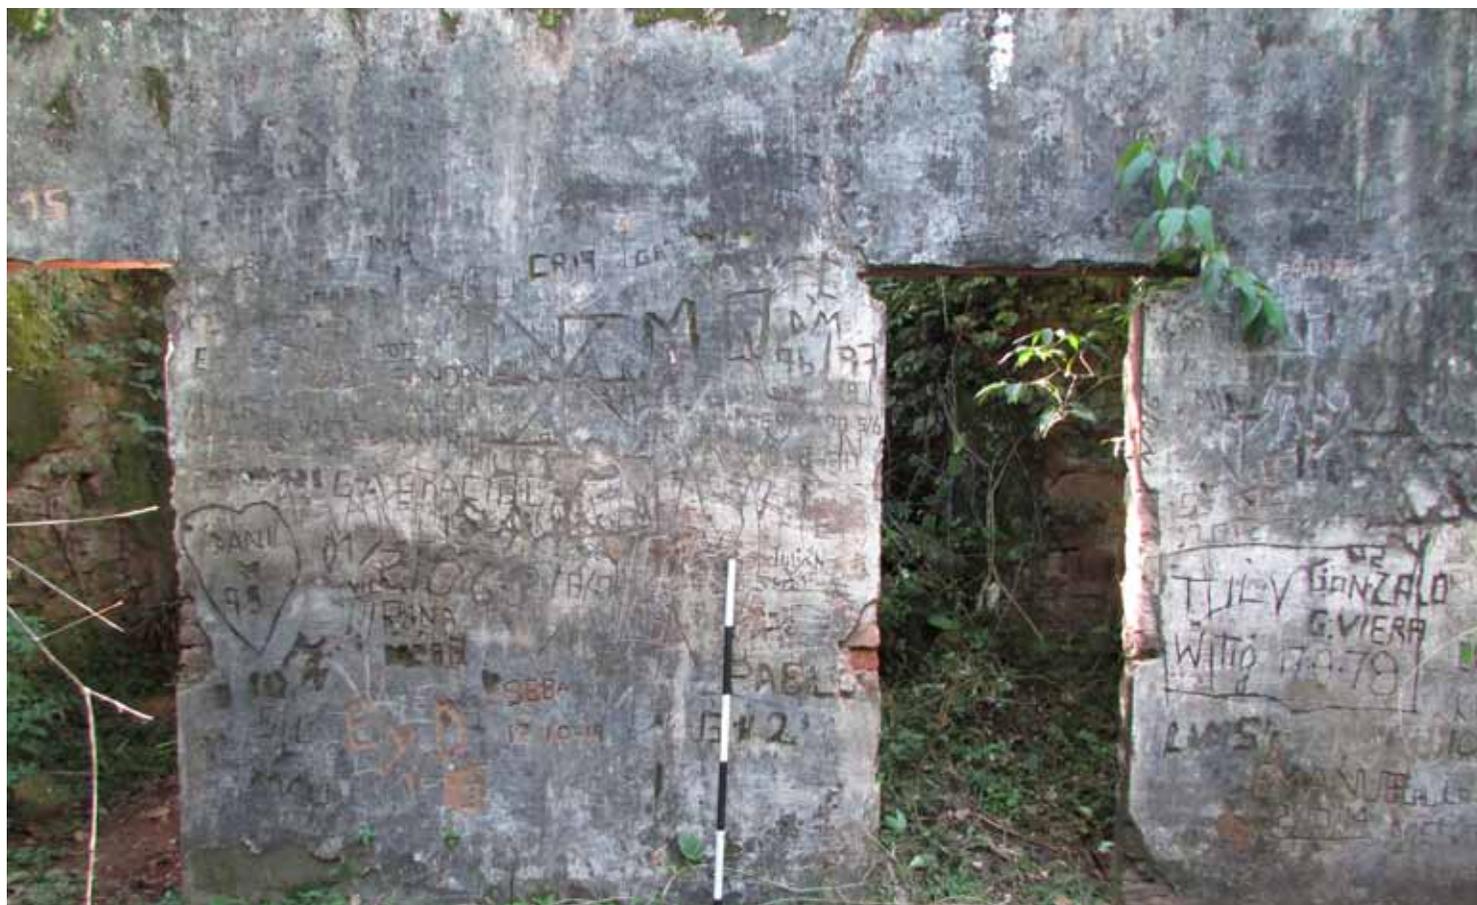
Paredes internas de ladrillo revocado de la Estructura I, una casa de dos dormitorios, cuyo exterior es de enormes piedras pero el interior de delgados paramentos. Las inscripciones son posteriores a 1980.

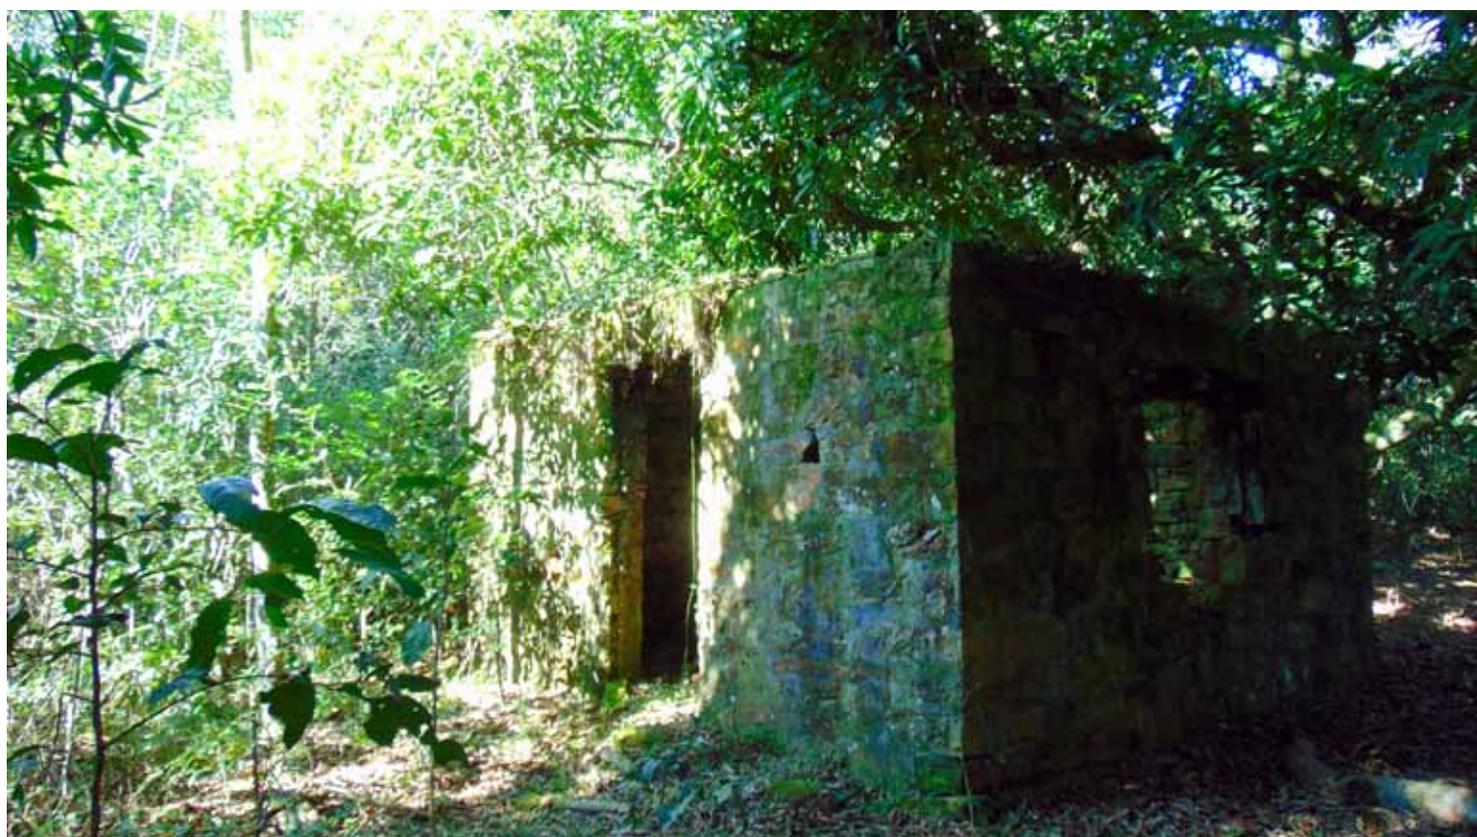
Pequeña estructura de piedra de dos puertas y una ventanal, posibles puestos de control en los caminos de acceso a la zona.

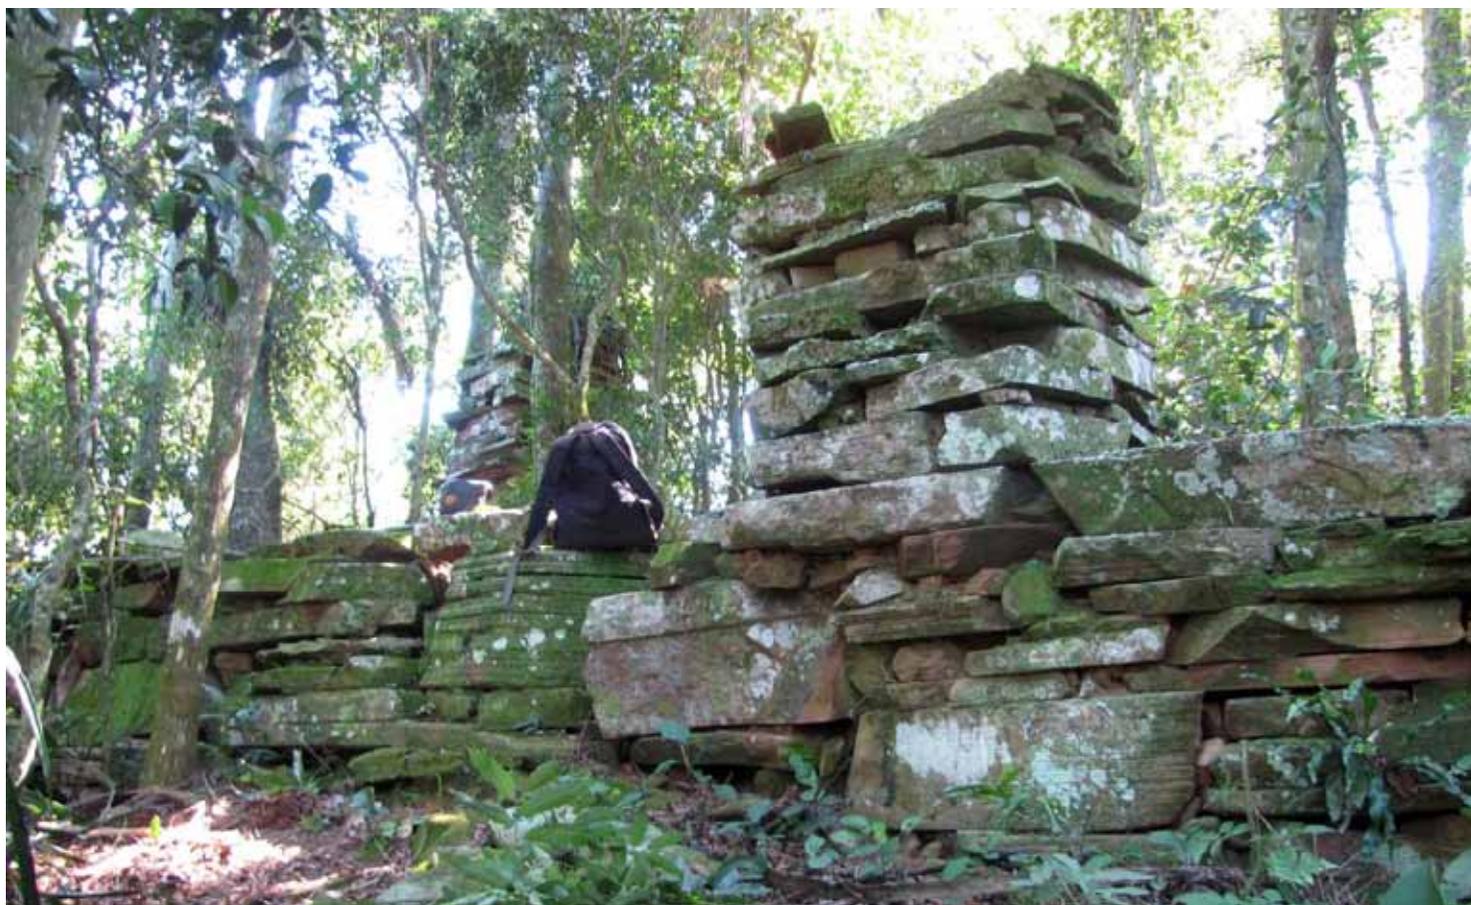
Restos aun en pie de la construcción que desde el cerro permitía el control por amplias aberturas hacia todas las construcciones de la zona.

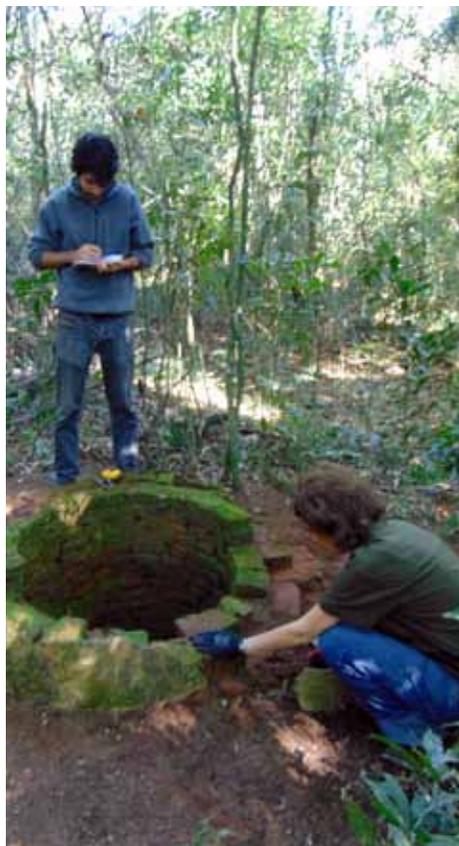
Restos ya liberados de la vegetación que cubría el pozo de agua, uno de los varios hallados en la zona, de excelente manufactura tanto de ladrillos como de piedras.

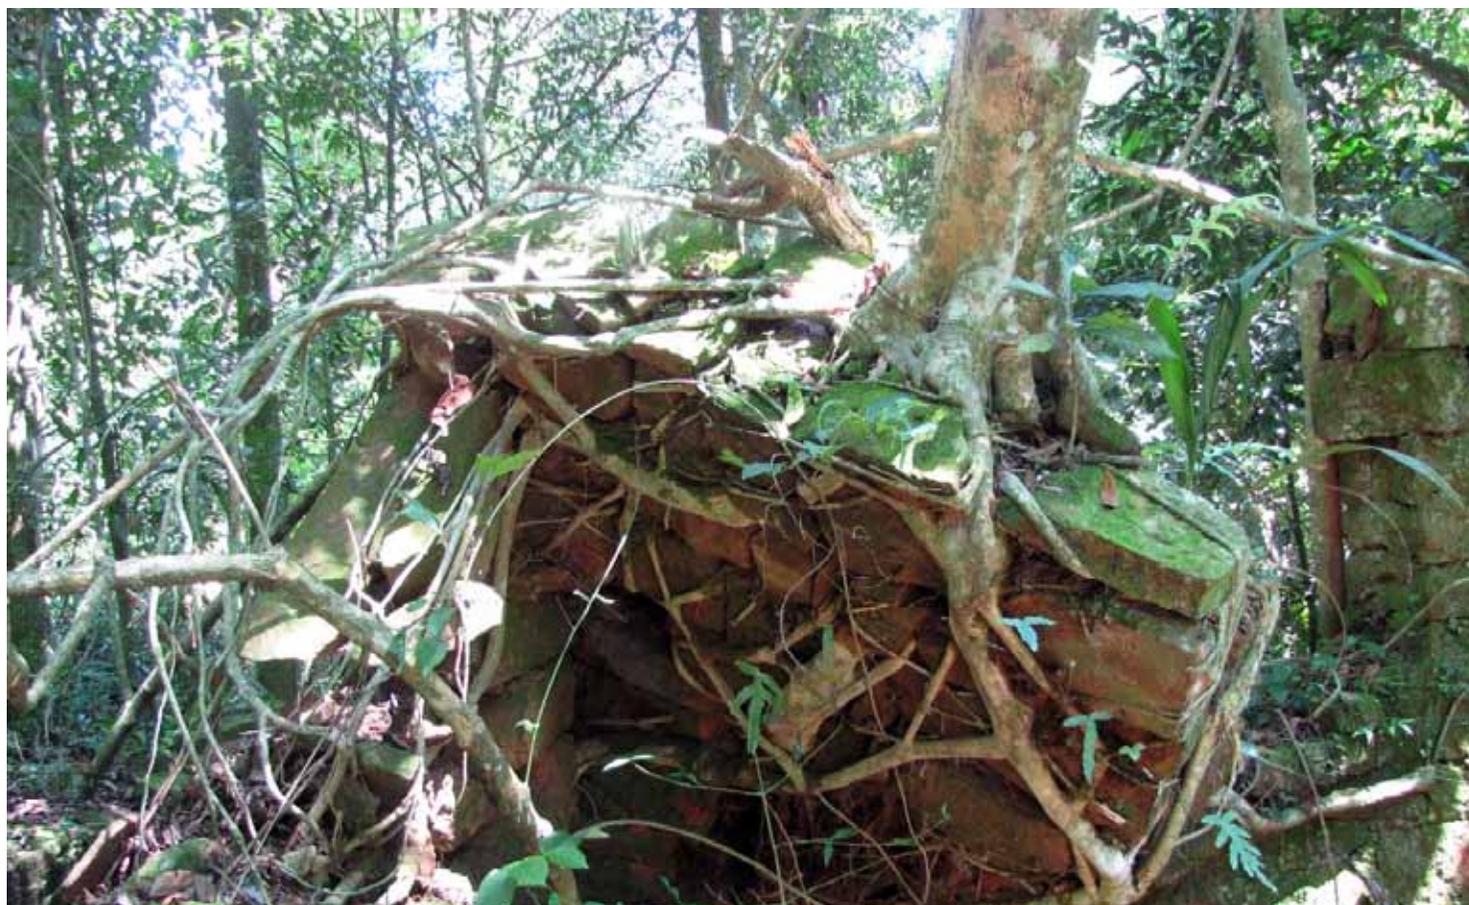
Sector de la Estructura II en el momento de su derrumbe en junio de este año 2015. El proceso de destrucción es muy acelerado por la frondosa vegetación de la zona.

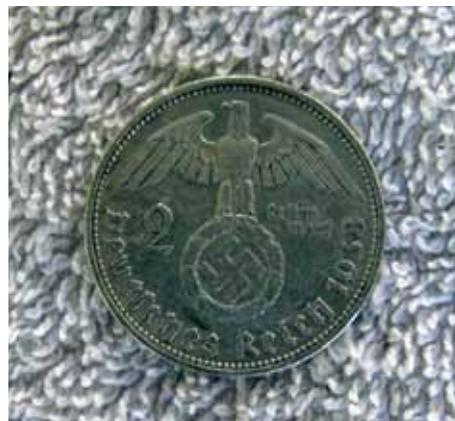
Moneda del Tercer Reich con el símbolo nazi, de 1948, parte de un conjunto de la misma época y procedencia hallados escondidos dentro de uno de los muros.

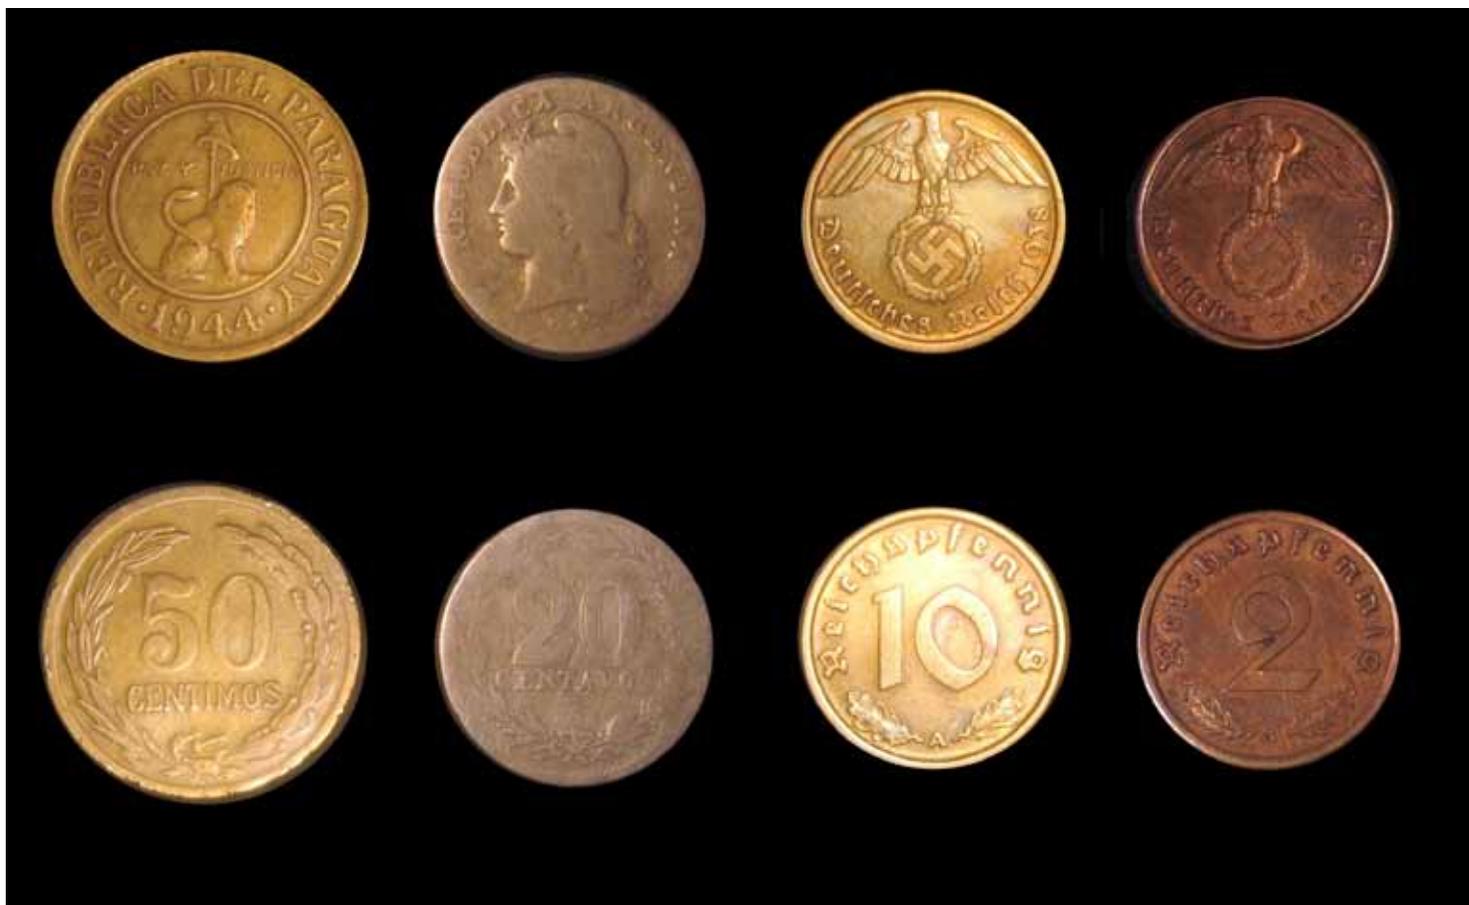
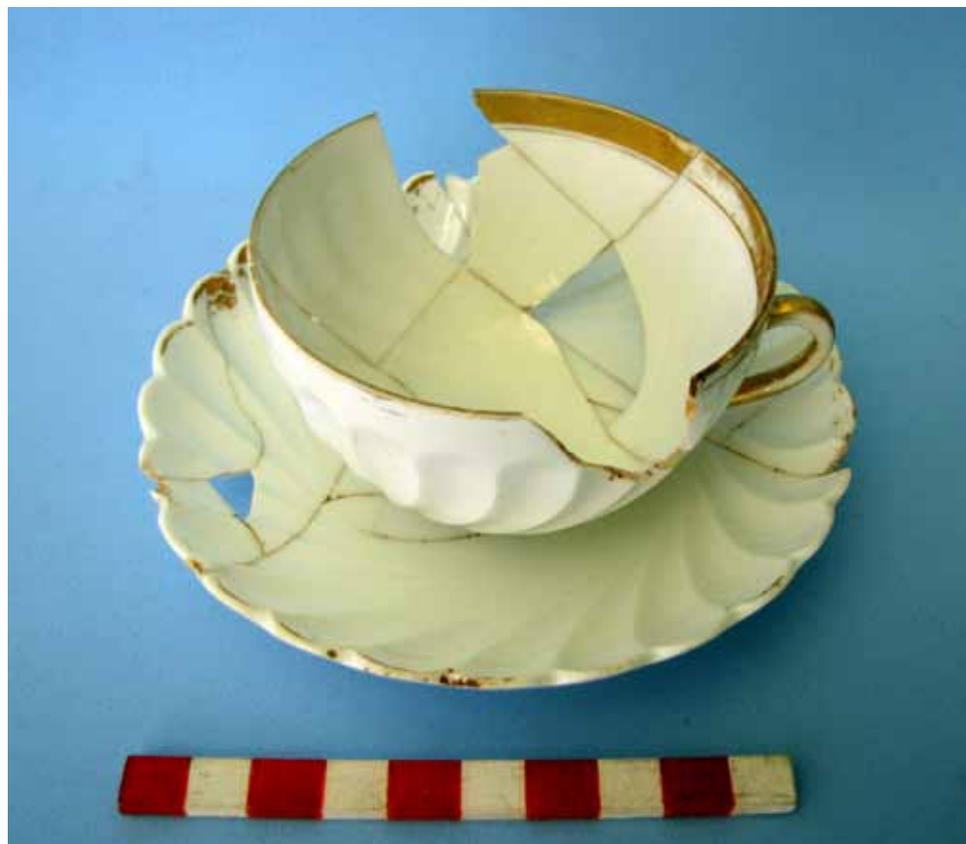
Monedas de Paraguay, Argentina y Alemania 1939-1944, enterradas debajo del cemento de la Estructura I, que permiten fechar la construcción. E imaginar mucho acerca de sus constructores. El sitio está en la exacta frontera entre ambos países.
 Abajo. Juego de te de fina porcelana de marca Ohme, de Silesia, parte de los objetos de lujo extremo encontrados en la basura de las casas mostrando su uso por un grupo social de nivel imposible para el sitio y época.
