QUINTO INFORME GENERAL DE
ACTIVIDADES
CAMPAÑA ARQUEOLÓGICA
SITIO TEYÚ CUARÉ
SEPTIEMBRE 2017

Proyecto
“Arquitectura
lítica del siglo
XX en
Argentina:
Estudio de un
caso en la selva
misionera”

Informe general de actividades - Campaña sitio Teyú Cuaré, septiembre 2017
Proyecto "Arquitectura lítica del siglo XX en Argentina:
Estudio de un caso en la selva misionera"

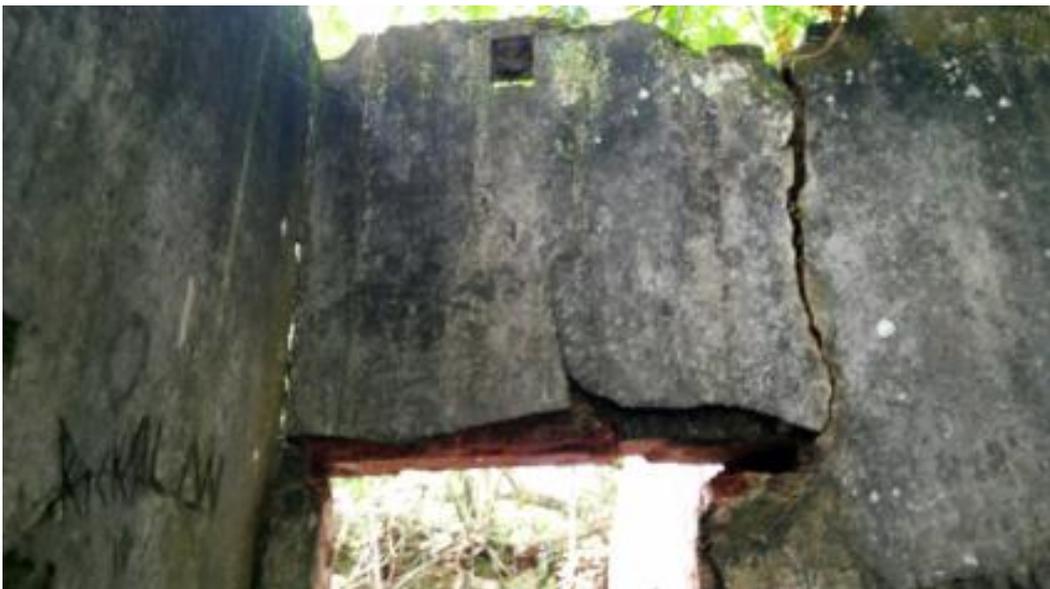
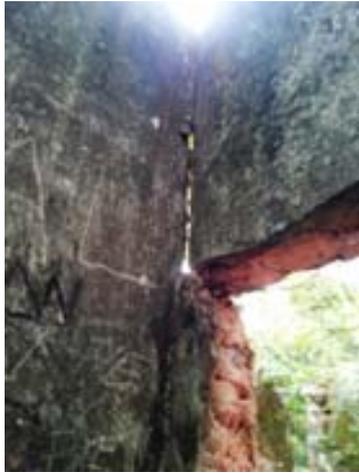
- 1) Un incremento en la cantidad de las inscripciones trazadas en las paredes de la Estructura I, algunas de ellas fechadas pocos días antes de nuestra llegada.
- 2) Significativos deterioros en la ventana de la Estructura I, probablemente producidas por el paso de turistas y otros individuos que circulan poco cuidadosamente por la estructura y al salir arrastran piedras a su paso, tal y como pudimos observar de primera mano.
- 3) El desarrollo de importantes fisuras en las paredes interiores de la Estructura I, incluyendo una extremadamente avanzada en el dintel de una de las habitaciones interiores, que se observa en riesgo inmediato de derrumbe.

Dicha fisura ya había sido identificada con anterioridad pero se suma a ella un nuevo desplazamiento del muro superior

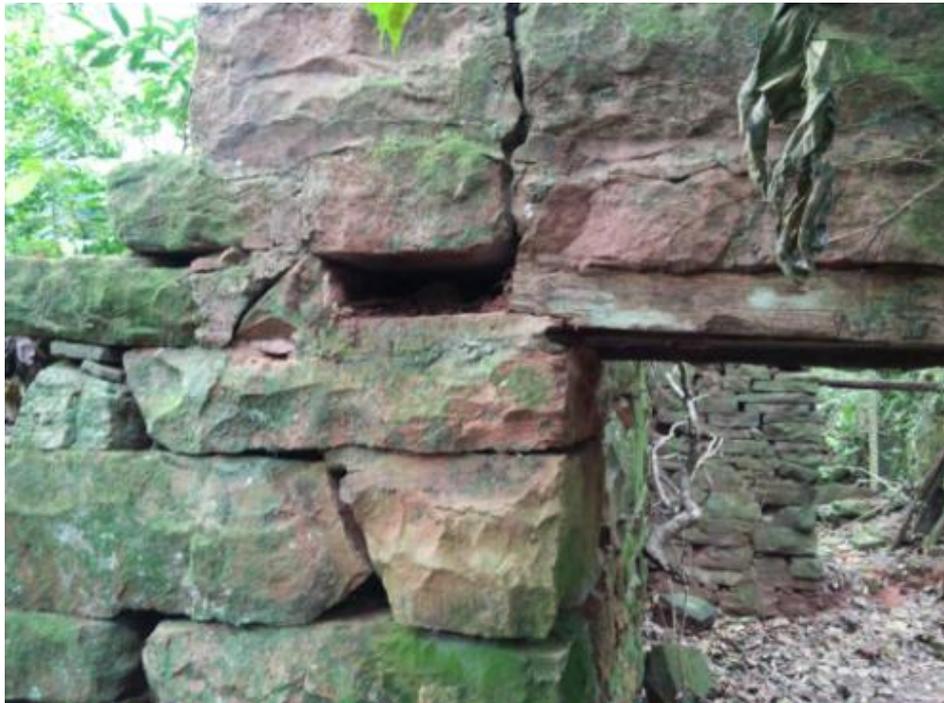
- 4) El dintel de entrada a la Estructura II ha colapsado en su extremo sur, tal como indicamos que ocurriría en un informe previo. Este es sin dudas el daño observado más grave observado en todas las estructuras del sitio, ya que generó que la fisura superior avance verticalmente rompiendo el dintel de piedra. **De no mediar acciones a la brevedad que detengan y/o reviertan parcialmente dicha situación, el futuro de esa estructura es de derrumbe a corto plazo**, ya que lo que queda de madera no pueden aguantar el enorme peso de las piedras suprayacentes.
