Trabajo presentado en las 1° Jornadas de Jóvenes Investigadores, Mesa: Patrimonio, Turismo y Urbanismo. Organizadas por la Secretaría de Investigación y Postgrado (FHyCS-UNaM), Secretaría de Extensión y Vinculación Tecnológica (FHyCS-UNaM) y Secretaría de Asuntos Estudiantiles (FHyCS-UNaM). Lugar: Posadas. Año: 2016.

ARQUEOLOGÍA EN LAS MISIONES JESUITAS DE GUARANÍES. LAS TEJAS DECORADAS DE LA IGLESIA DE SANTA ANA (MISIONES, ARGENTINA).

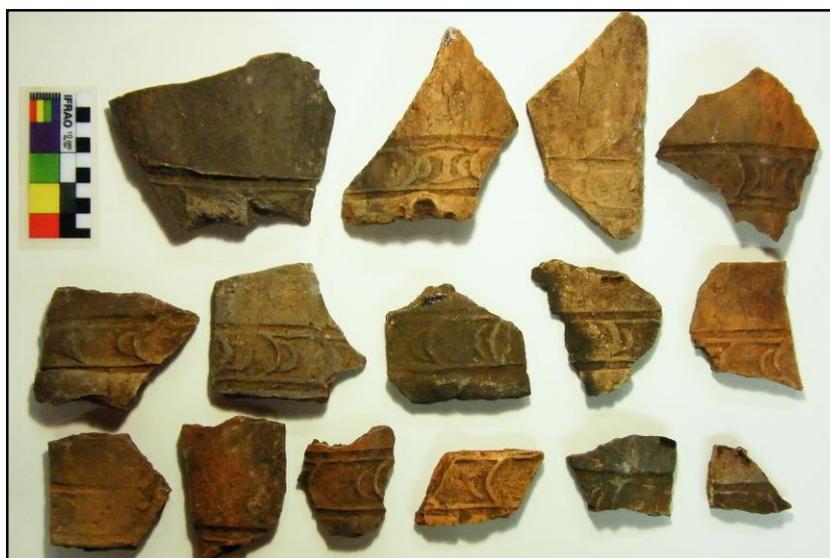
Figura 1: Tejas decoradas de la iglesia de Santa Ana.

Si bien durante la intervención no se encontraron tejas enteras con esta decoración, es posible inferir que la guarda está ubicada en un extremo de la teja (Fig. 1). Un 34.3% de los fragmentos analizados presenta bordes. Por otro lado, en uno de estos bordes se identificaron improntas atribuibles a un animal.

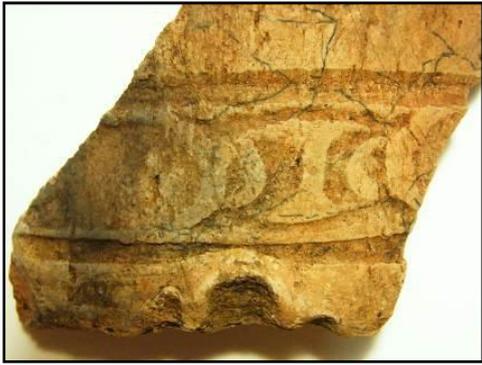
Figura 2: Teja decorada: Motivo A.

Identificación de motivos combinados: Motivo A (Fig. 2): 6%. Motivo B (Fig. 3): 1%.
