J. Roberto Bárcena - Daniel Schávelzon

EL CABILDO DE MENDOZA

Arqueología e Historia para su recuperación

Municipalidad de Mendoza
1991

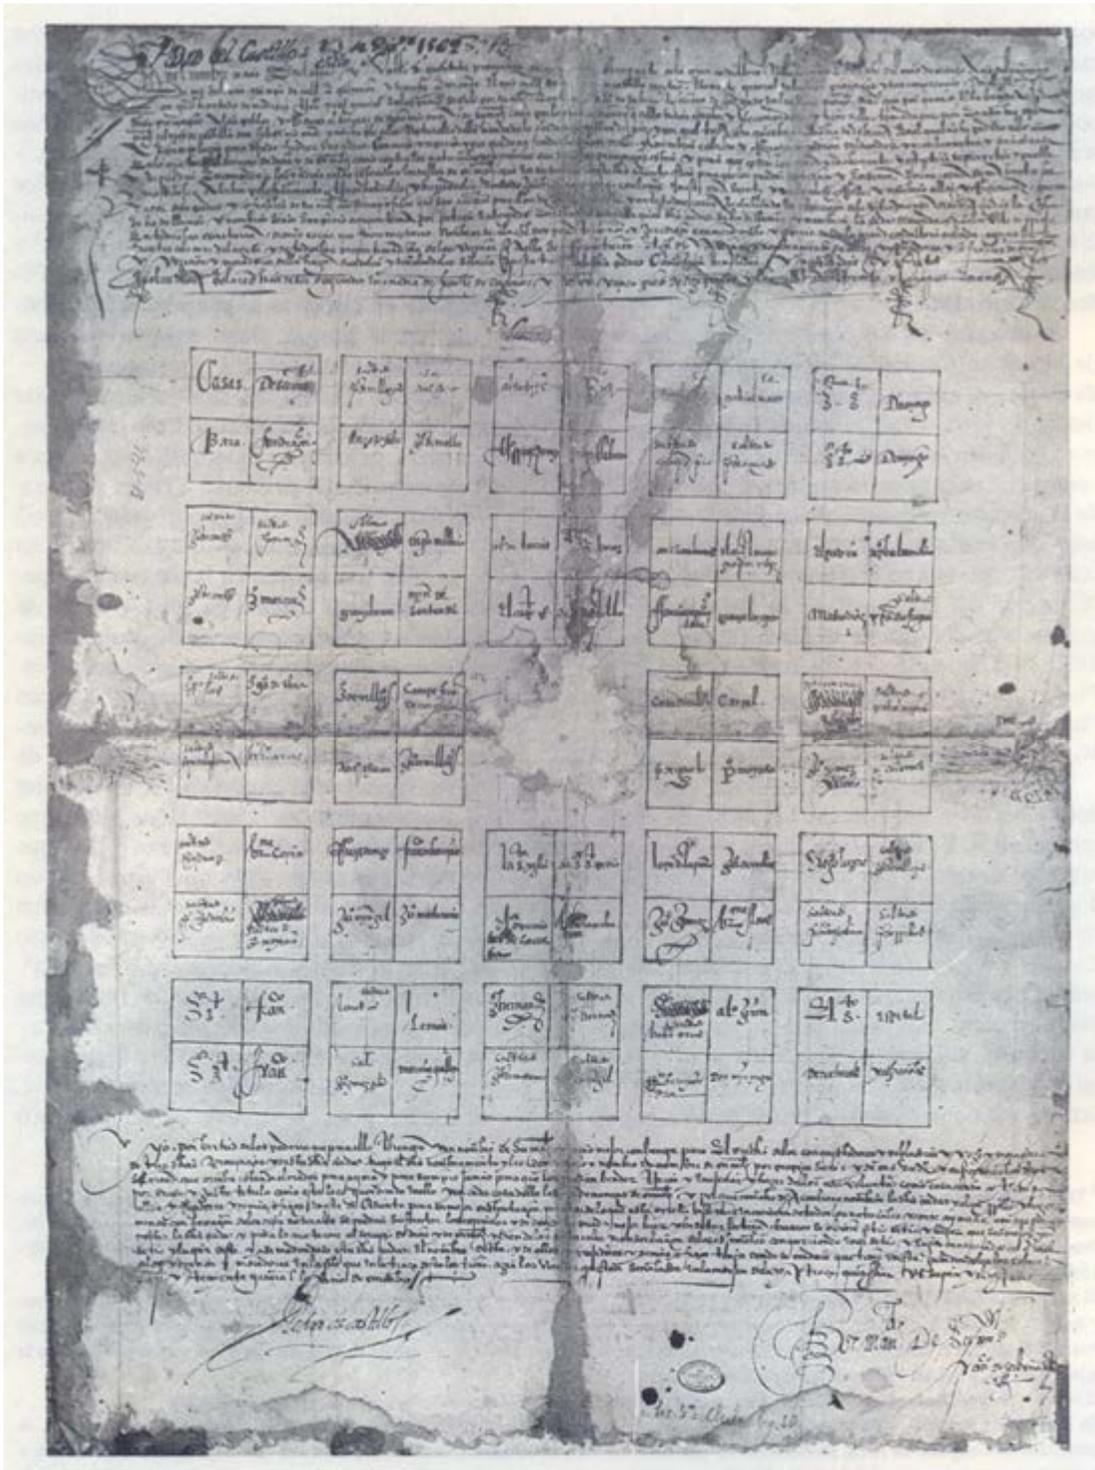
FIGURA 1

Traza fundacional de Mendoza -Ciudad de Mendoza, Nuevo Valle de Rioja- por el Capitán Pedro del Castillo -2/3/1561-. (AGI, Mapas y Planos, Buenos Aires 221. P. Torres Lanzas, 1921. 43x62 cm., a pluma. Reducción del 30% de la copia fotográfica proporcionada por el Archivo General de Indias de Sevilla -20.3x28.6 cm.-).

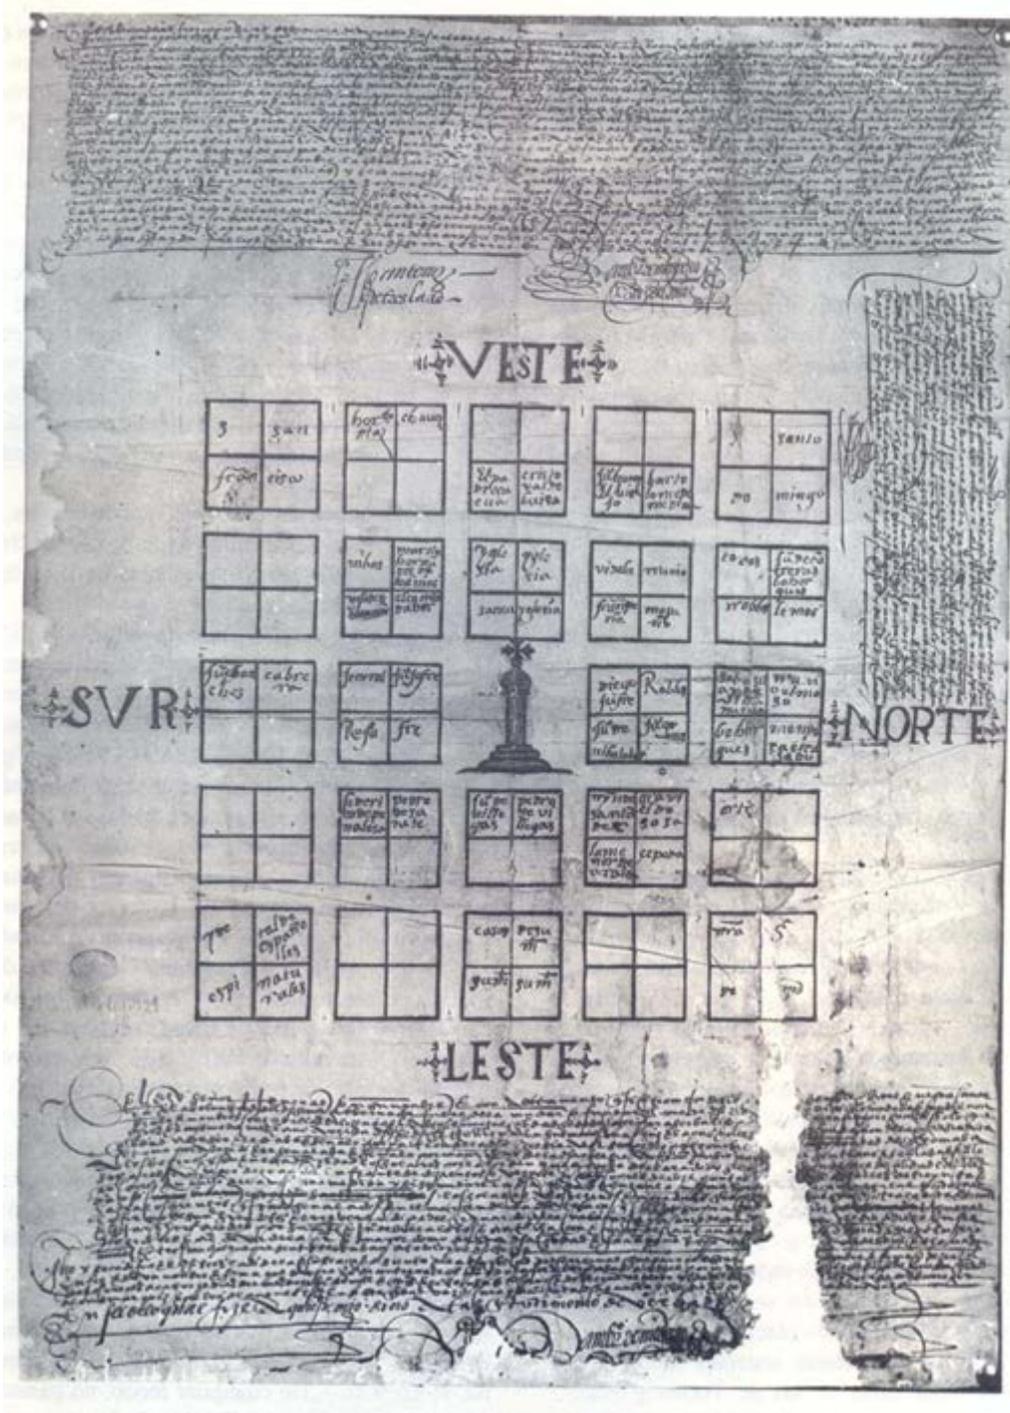
FIGURA 2

Plano fundacional de la Ciudad de la Resurrección (Mendoza) por el Capitán Juan Jufre - 28/3/1562-. (AGI, Mapas y Planos, Buenos Aires 10. R Torres Lanzas, 1921. 43x59 cm. Reducción del 30% de la copia fotográfica proporcionada por el Archivo General de Indias de Sevilla -19.5x27.3 cm.-).

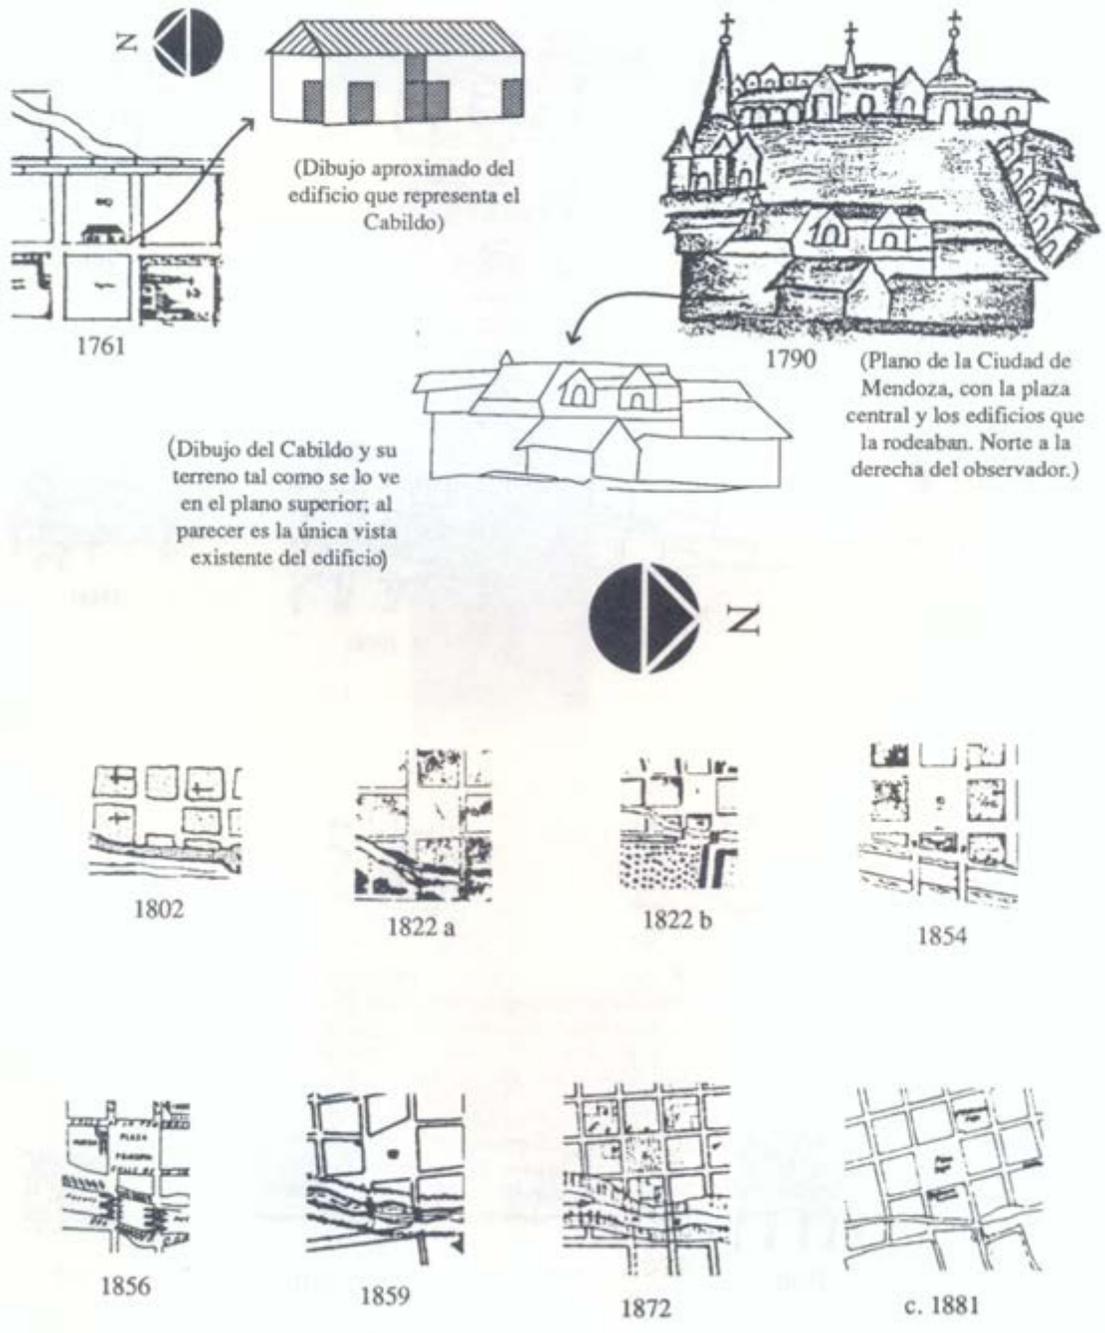
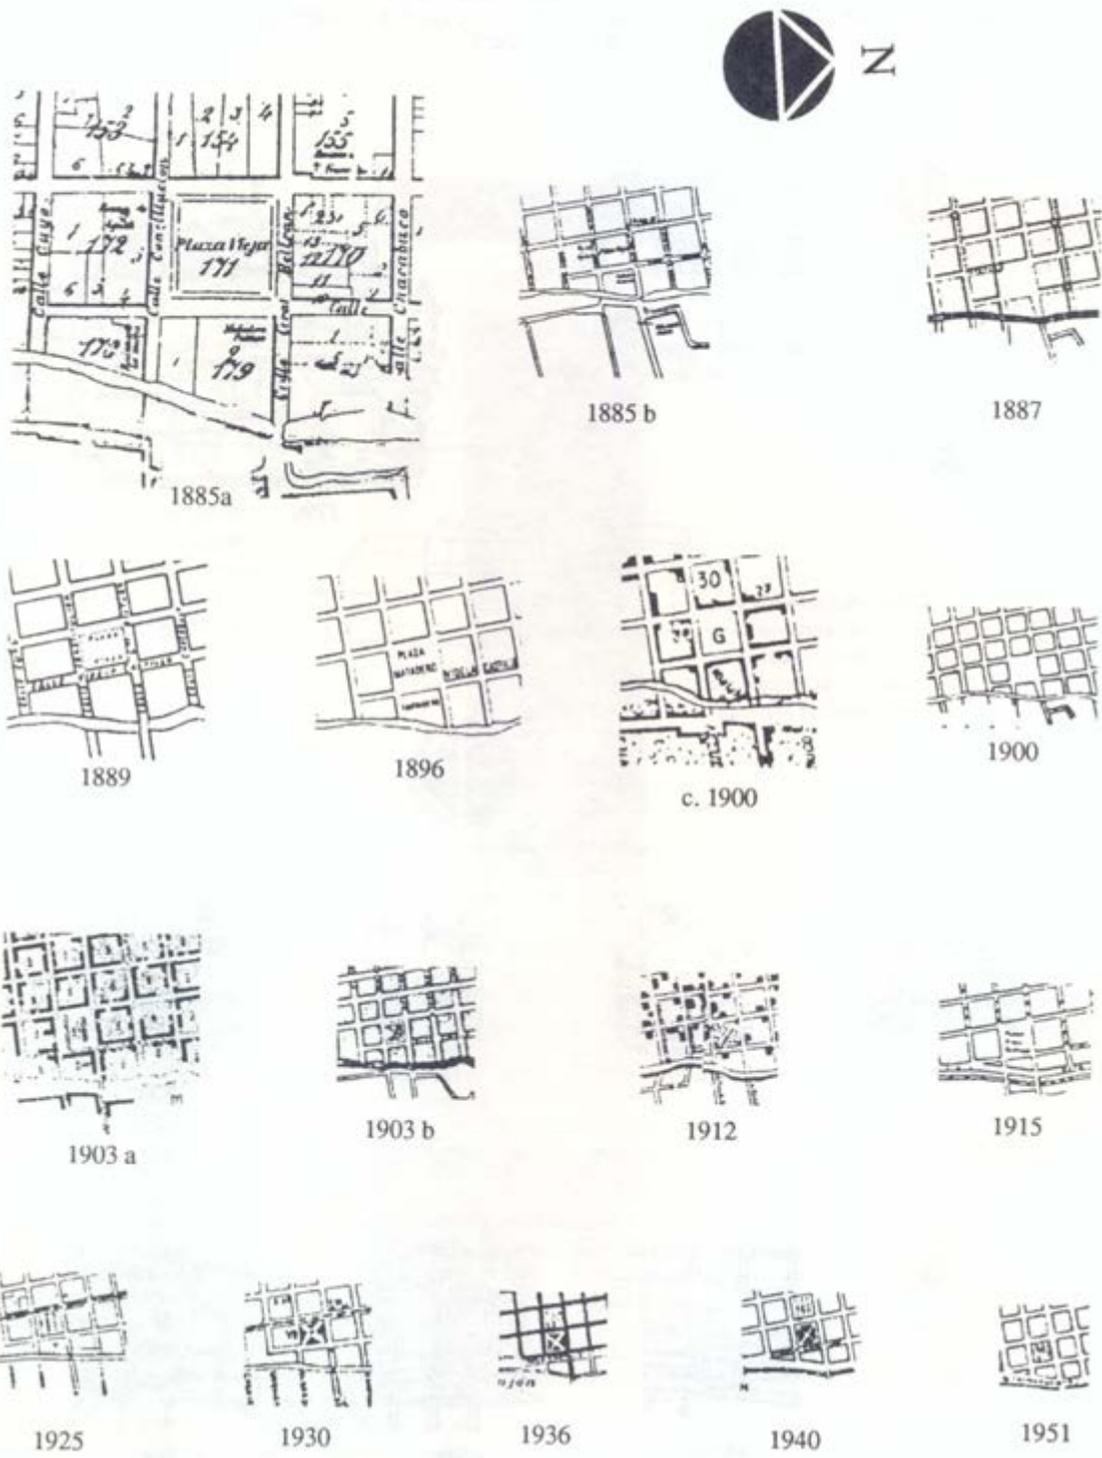
FIGURA 5

SOLAR DEL CABILDO Y SUPERFICIE DE LAS EDIFICACIONES EN LOS PLANOS HISTORICOS
(SIN RELACION DE ESCALAS, EXCEPCION HECHA DE LA INTRINSECA AL PREDIO EN CADA PLANO)

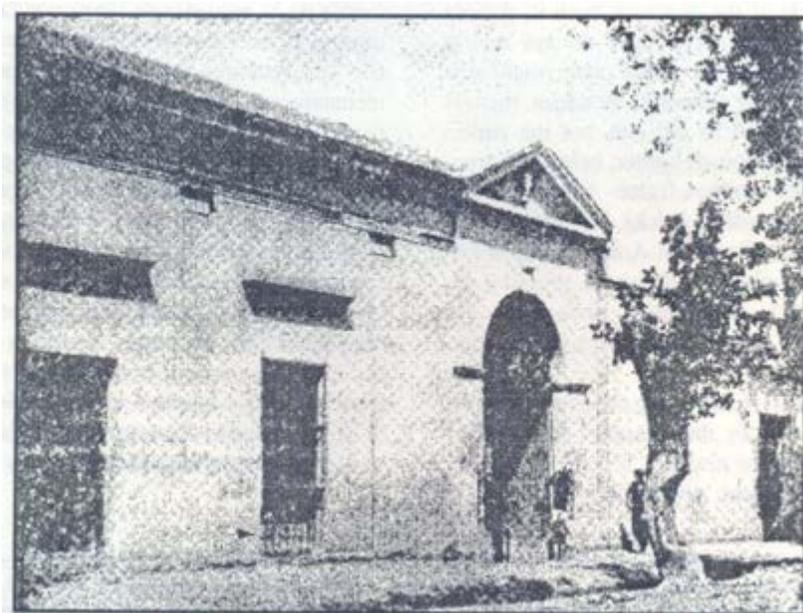
FIGURA 6

Fotografía parcial de la fachada oeste del Matadero Público, con su acceso principal frente a la Plaza Pedro del Castillo. El arco de entrada pudo sobrevivir al terremoto de 1861 y aprovecharse en la construcción posterior. (Ilustración en J. A. Verdaguer, 1935:142. Mismo tamaño que en esta figura). Comparar la figura con la coincidente del interior reproducida en nuestro artículo. (E. Coni, 1897: lám. XI).

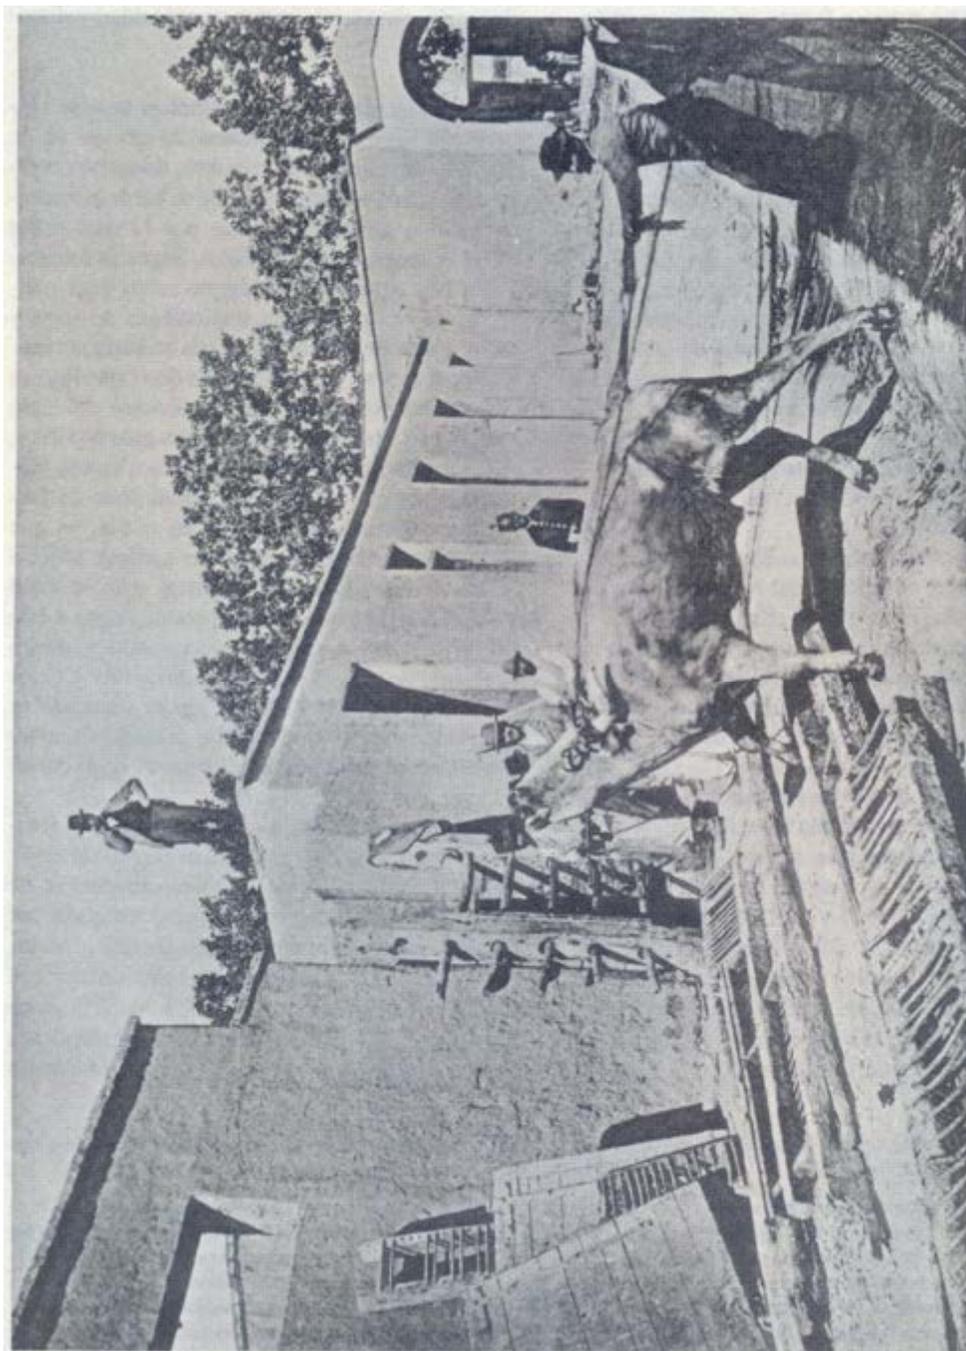
Fotografía ilustrando el "Sistema antiguo de matanza" en el Matadero Público de Mendoza. Se observa que corresponde al lado interior del acceso oeste. (Ilustración en E. Coni, 1897; Lámina XI. Igual tamaño que en esta publicación). Comparar con la ilustración de la entrada principal, frente a la Plaza Pedro del Castillo, reproducida en nuestro artículo.

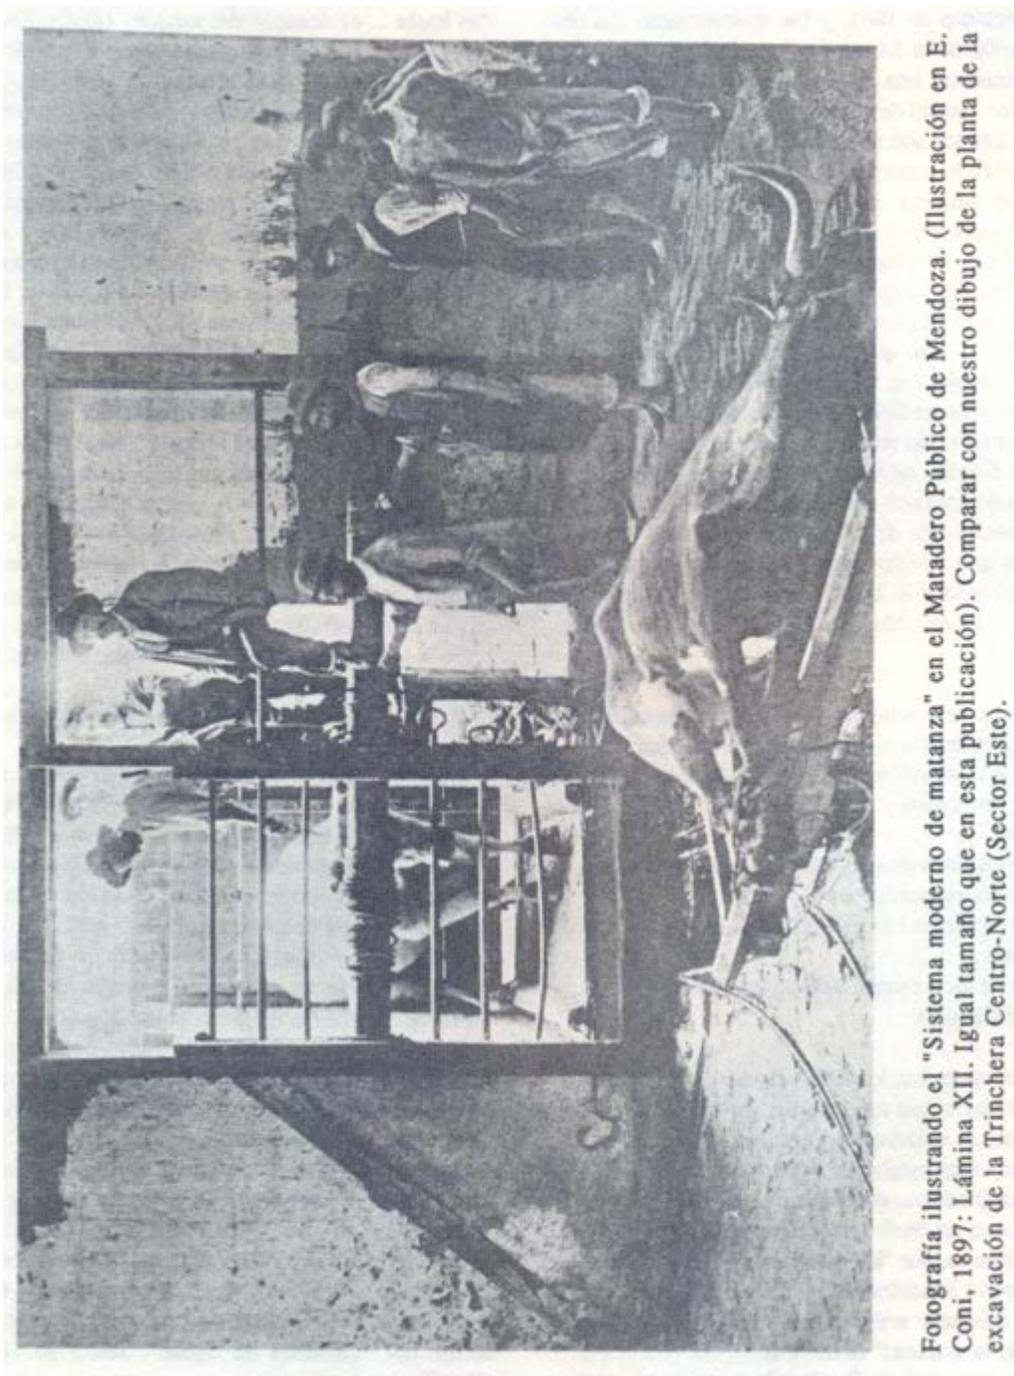
FIGURA 8

Existen algunos otros datos a tener en cuenta: una fotografía ilustrada por Coni (Lámina XII) muestra el "Sistema moderno de matanza". Esta foto es clave para nosotros ya que en las excavaciones se logró ubicar los restos de lo que la fotografía muestra y demostrar a la vez que la misma correspondía efectivamente al Matadero de Mendoza. En ella se ve un brete de paredes de mampostería, pilares de madera en los ángulos y dos vías de una zorra o carreta de hierro con ruedas. El animal era introducido mediante una polea que giraba en un tambor de madera, y luego el espacio era cerrado mediante travesaños de hierro con una manija en uno de los extremos. La fotografía no es lo suficientemente clara, pero parece indicar la presencia de un piso de empedrado y paredes más altas a los lados del brete. (Cfr. esta organización de la matanza con la exégesis de Aliata et al., op. cit., sobre los mataderos porteños -ver plano de un sector del "Saladero de Spatti", ibid.: 37,41-). (Fig. 8)

Por otra parte, fue notable también hallar en el revuelto relleno superior dos gruesos segmentos de hierro redondo macizo, con un extremo incurvado que, inmediatamente, reconocimos como muy semejantes a los ilustrados, formando parte de una construcción mayor, en una fotografía de fines del siglo pasado incorporada como Lámina XII del citado libro de Coni, con el epigrafe "Sistema Moderno de Matanza" (fig. 8). (Lám. XXI c)

rior-, mientras otro hombre está también parado en la plataforma, más atrás, erguido y contemplando la escena. El brete se ve cerrado atrás, en el límite con la vagoneta y hasta la altura del tórax de las personas paradas en la plataforma, y, según lo que interesa destacar aquí, está enmarcado por postes también allí (fig. 8).

c) Barras de hierro incurvadas en el extremo (centro y abajo) reconocidas como pertenecientes al cierre sur del brete del Matadero (topes de la vagoneta de transporte de los animales sacrificados) (ver fig. 8) y bisagra de hierro (arriba). Proviene de la excavación del relleno Matadero en la Trinchera centro-norte.

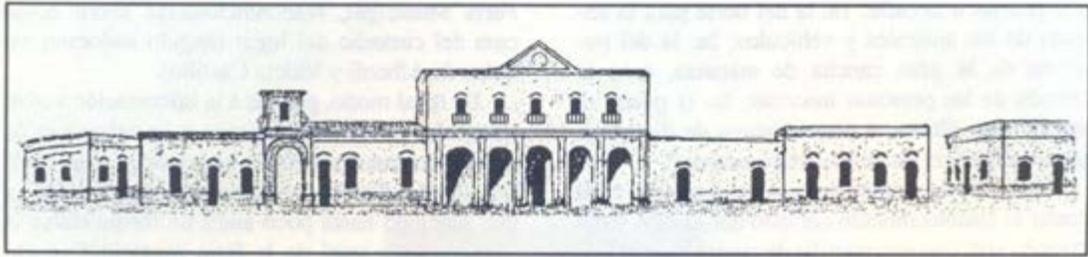
Croquis basado en la acuarela (14.6 x 6.4 cm) del pintor mendocino Rafael Rufino Cubillos Olivar - 1881/1948-, a cuyo pié agregó la leyenda "Reconstrucción del Cabildo, en la Plaza Dn. Pedro del Castillo". Se trata de la representación hipotética del Cabildo de Mendoza del siglo XIX y de los edificios próximos en el costado oriental de la Plaza Principal de la Ciudad, cuya idea se adjudica tradicionalmente a J.A.Verdaguer. (De éste ilustramos en otra figura su conocida fotografía de parte de la fachada occidental del Matadero de principios de nuestro siglo, cuyo epígrafe textual es "Vista de lo que fué el edificio del Cabildo, en la época del terremoto, y cuyas cuasi ruinas fueron convertidas en Matadero Municipal" -1920:142-).

Además de esta reconstrucción existe otra, cuya difusión a principios de siglo se atribuye tradicionalmente al padre Verdaguer, y que había sido hecha para él posiblemente siguiendo sus instrucciones verbales. En ella se ve al centro de la manzana un edificio de dos pisos, con cinco arcos en la parte inferior y arriba cinco ventanas con balcones sobre un paño liso de fachada. Arriba, sobre una cornisa un remate triangular forma el mismo frontón que tenía el Matadero en la parte superior.

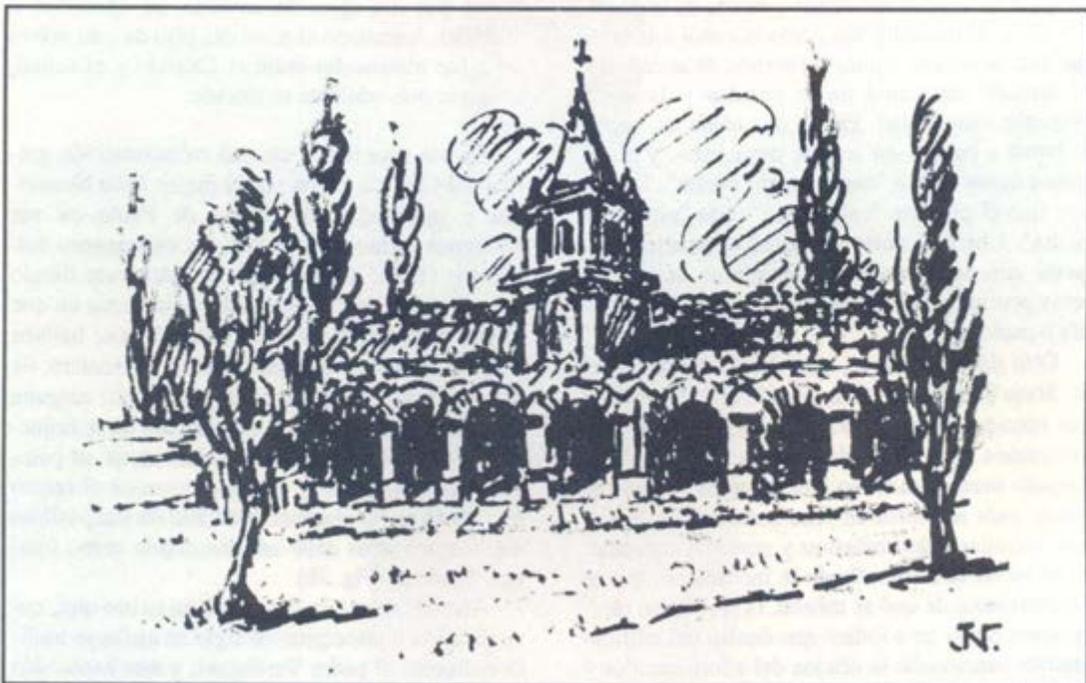
Reproducción de la reconstrucción del Cabildo de Mendoza, según el pintor Julio Nenciolini. (En S. de Paula, 1986:125).

Cabría aquí hablar de una reconstrucción gráfica del Cabildo hecha por el pintor Julio Nenciolini y publicada por Santos de Paula en sus **Orígenes latinoamericanos del cancionero folklórico** (1986: 125). Según el autor este dibujo representa la vista del Cabildo en la época en que el pintor lo vió, hacia 1904, cuando ya se hallaba muy deteriorado y allí funcionaba el Matadero. Es indudable que es una reconstrucción sin ninguna posibilidad de ser cierta, a excepción de la arquería. Sólo tiene un piso, seis o siete arcos -al parecer piedras talladas- y una gran torre en el centro terminada en un chapitel. Más allá de los posibles méritos artísticos debe ser descartada como imagen valedera. (Fig. 9b)

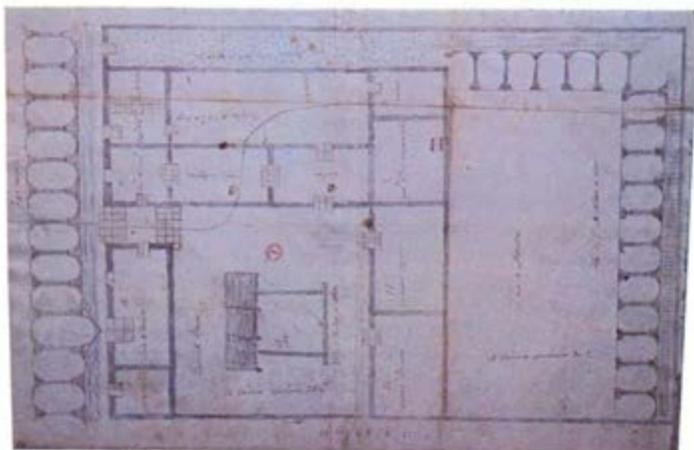
a) "Plano del Cabildo, la Plaza de Armas y la Cárcel de la Villa de Talca. //Año 1787//60 x 39,5 cm (papel y plano). Coloreado./ Capitanía General.- Vol. 979, fs. 21." (Archivo Nacional, Santiago de Chile, "Colección de mapas...", N° 31: 260). Foto, J.R.B., del original, 40,3 x 60,3 cm, del Archivo Nacional. Plano de 1786, comparable al que debió corresponderle al Cabildo-Cárcel y Mercado de Mendoza, destruido por el terremoto de 1861.

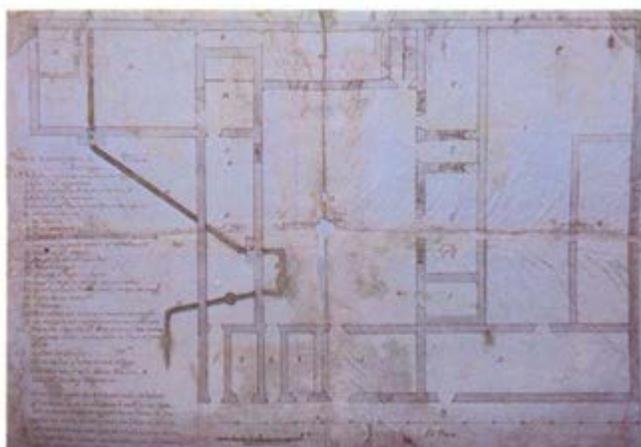
b) "Plano de la Cárcel de Rancagua. //61 x 40,3// Real Audiencia. Vol. 2616, p. 6, fs. 45. (sin antecedentes)." (A.N., S. de Chile, "Colección...", N° 417: 253.) Foto J.R.B., del original, 61 x 40,3 cm, del Archivo Nacional.

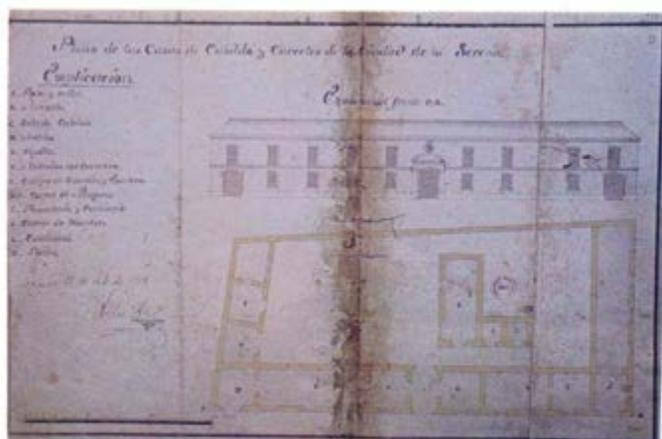
c) "Plano de las Casas de Cabildo y Cárcel de la ciudad de La Serena. //Fdo.: Pedro Rico// 7 de febrero de 1789.//40,6 x 27,7 cms (papel).- 39,7 x 25,7 ems (plano). Coloreado. Real Audiencia.- Vol. 766, fs. 22." (A.N., S. de Chile, "Colección...", N° 34: 267?) Foto, J.R.B., del original, 41 x 27,7 cm, del Archivo Nacional.

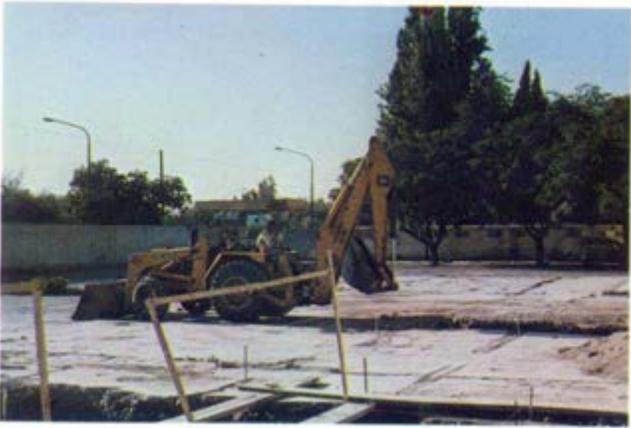
b) Otra vista del mismo predio. Esta vez tomada hacia el sudeste, mostrando la maquinaria pesada que debió utilizarse para quitar los gruesos solados de hormigón de la Feria Municipal.

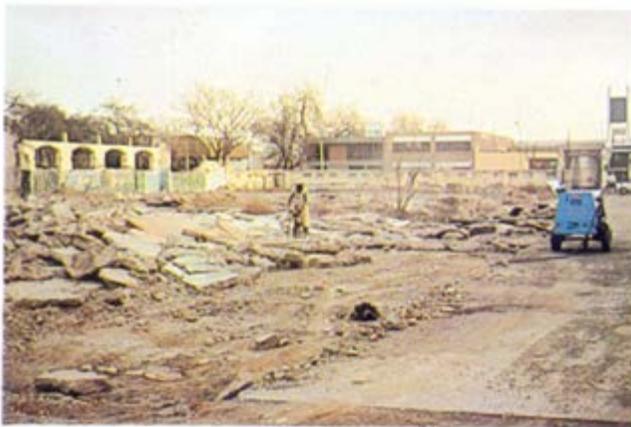
c) Remoción de los solados de hormigón con taladro neumático.

La cubierta era de hormigón de gran espesor (preparado para soportar tránsito pesado) por lo que debió incidirse con medios mecánicos de percusión neumática para traspasarla. Luego de esto se procedió a remover el relleno hasta aproximadamente -190 cm. Del mismo se rescataron fragmentos de vidrios de ventana, de vidrios verdes de botellas, de carbón de pilas, de loza blanca decorada con motivos impresos de flores y guardas en el borde -tazas pequeñas-, restos de balastradas de yeso y de elementos de hierro muy oxidados, fragmentos de huesos muy deteriorados, etc.

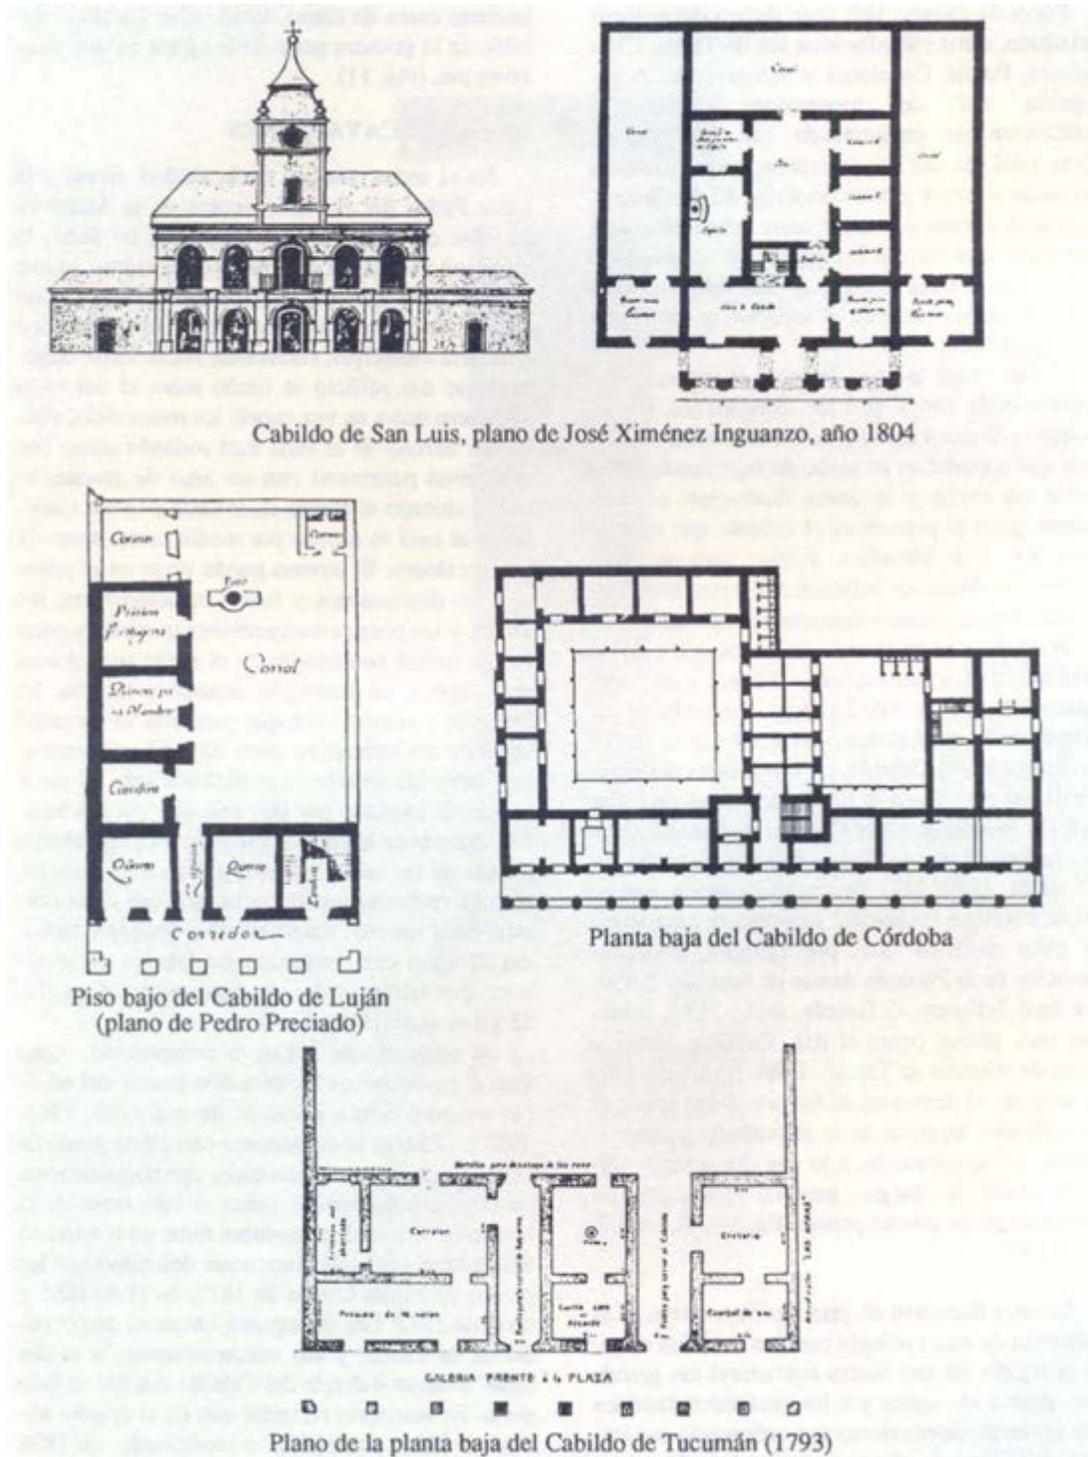
FIGURA 10

PLANOS DE CABILDOS DE LOS ACTUALES TERRITORIOS DE ARGENTINA,
URUGUAY, CHILE Y BOLIVIA
(SINESCALA)

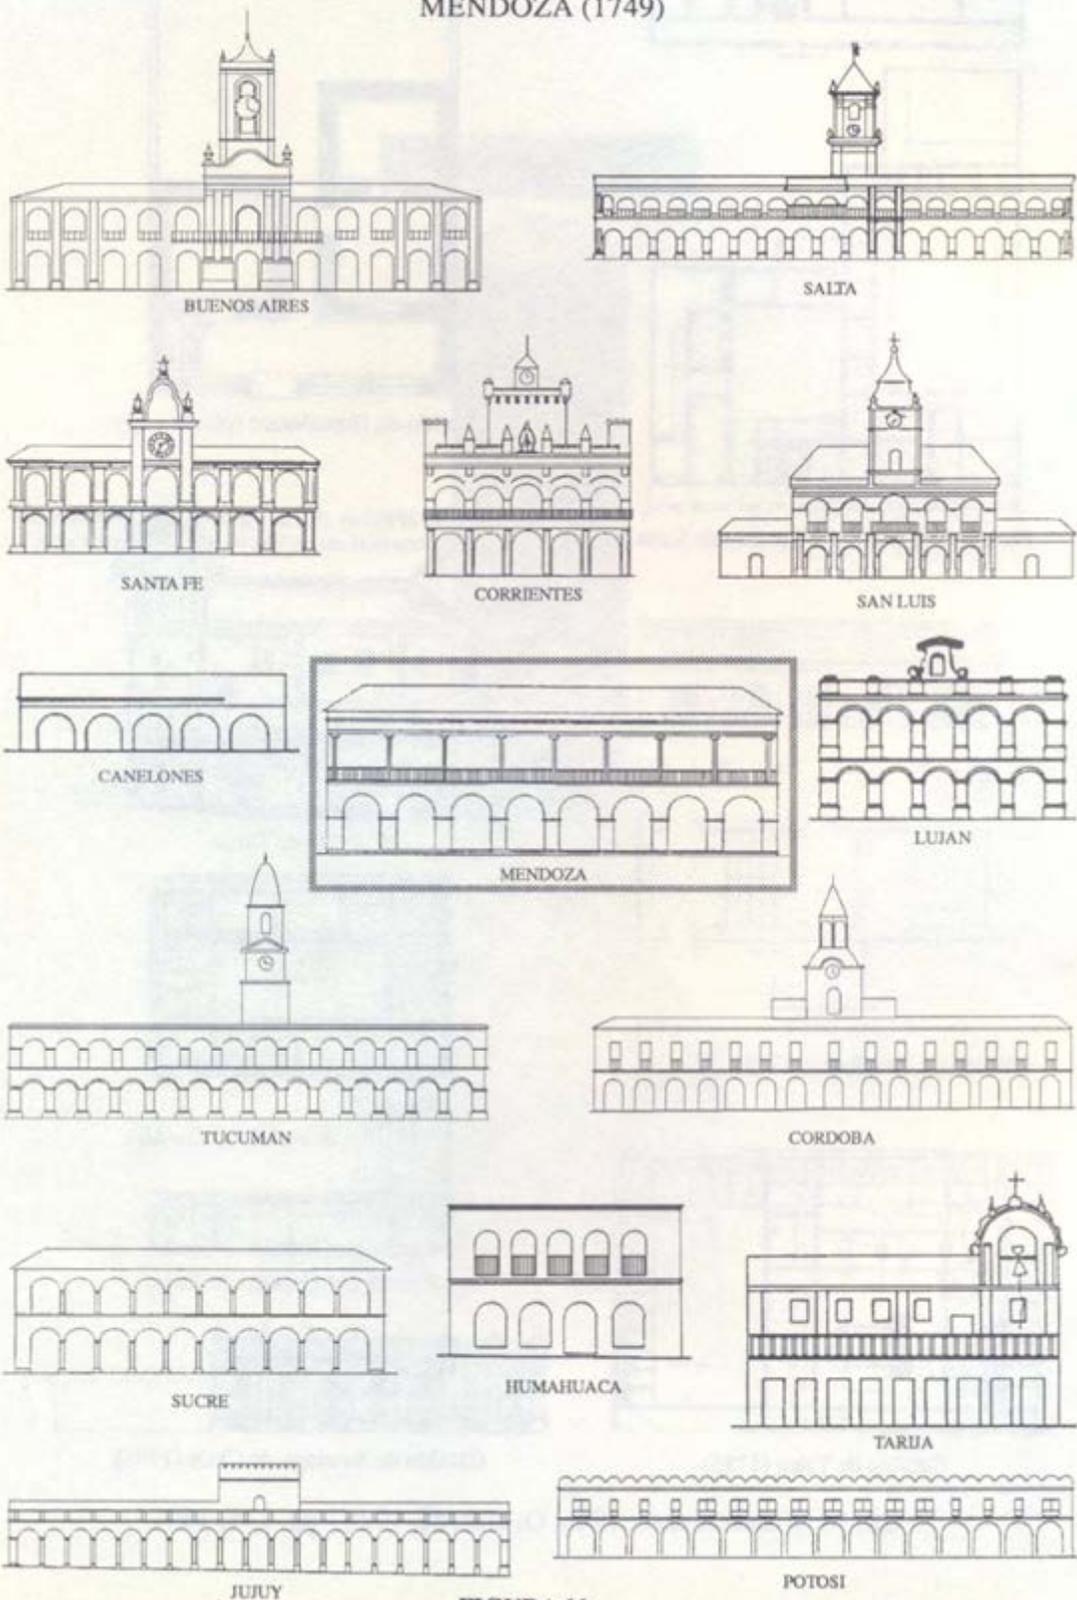
FIGURA 11

FACHADAS DE LOS CABILDOS DEL VIRREINATO DEL RIO DE LA PLATA
(sin escala) Y RECONSTRUCCION HIPOTETICA DEL CABILDO DE
MENDOZA (1749)

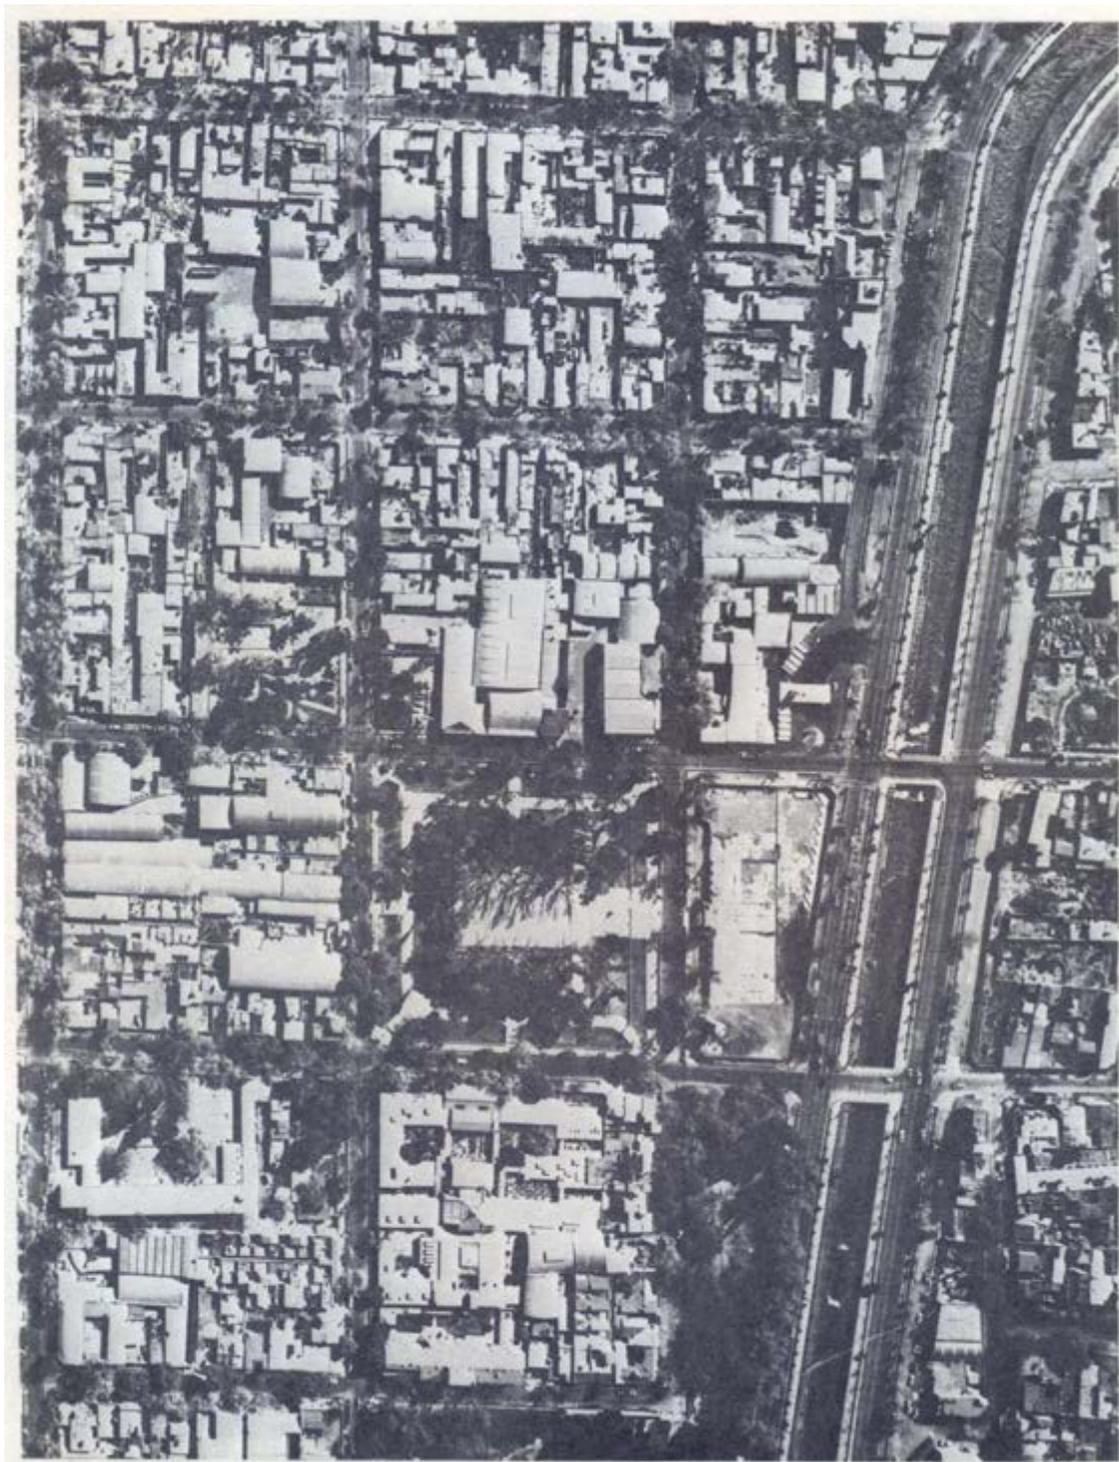
FIGURA 12

Fotografía aérea de un sector del área fundacional de la Ciudad de Mendoza. Escala aproximada 1:3000. Apréciase el predio que albergó el Cabildo de Mendoza, entre los hoy denominados Plaza Pedro del Castillo -antigua Plaza Principal- y Canal Cacique Guaymallén -antiguo Zanjón-. Foto cortesía de la Dirección Provincial de Catastro, División Fotogrametría (proceso técnico Sr. José Carretero).

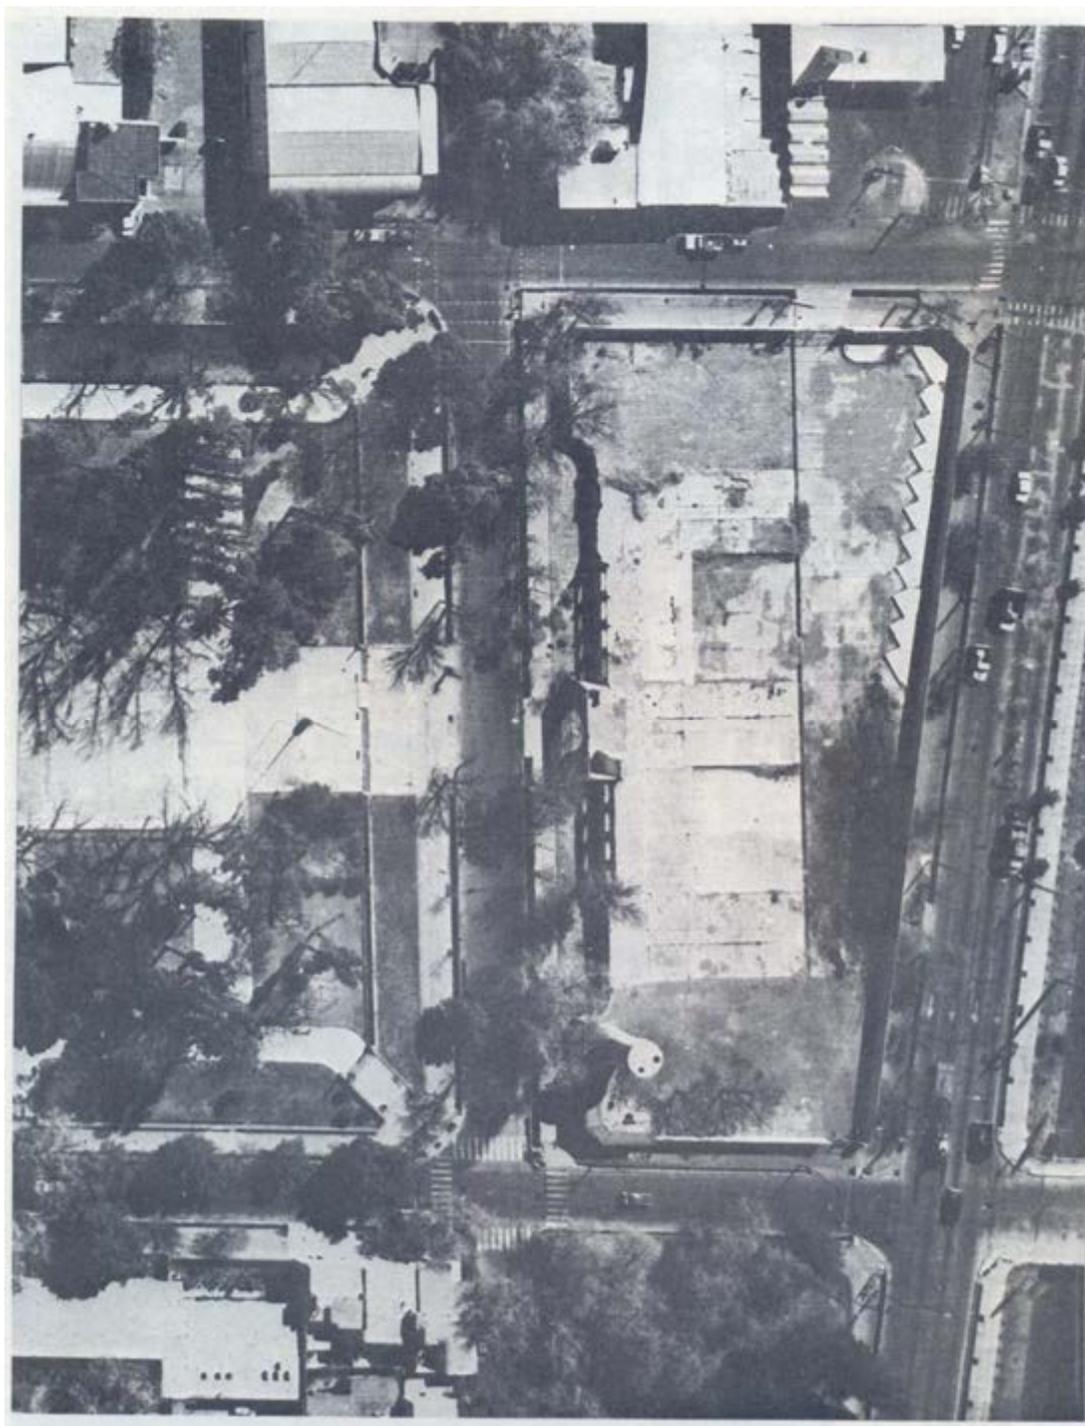
Fotografía ampliada del predio del Cabildo de Mendoza y aledaños, a partir de la toma anterior (fig. 12). Se ven detalles de los restos de la edificación de la Feria Municipal, cuya construcción total data de los años 40 de este siglo. Fue demolida a principios de los '80.

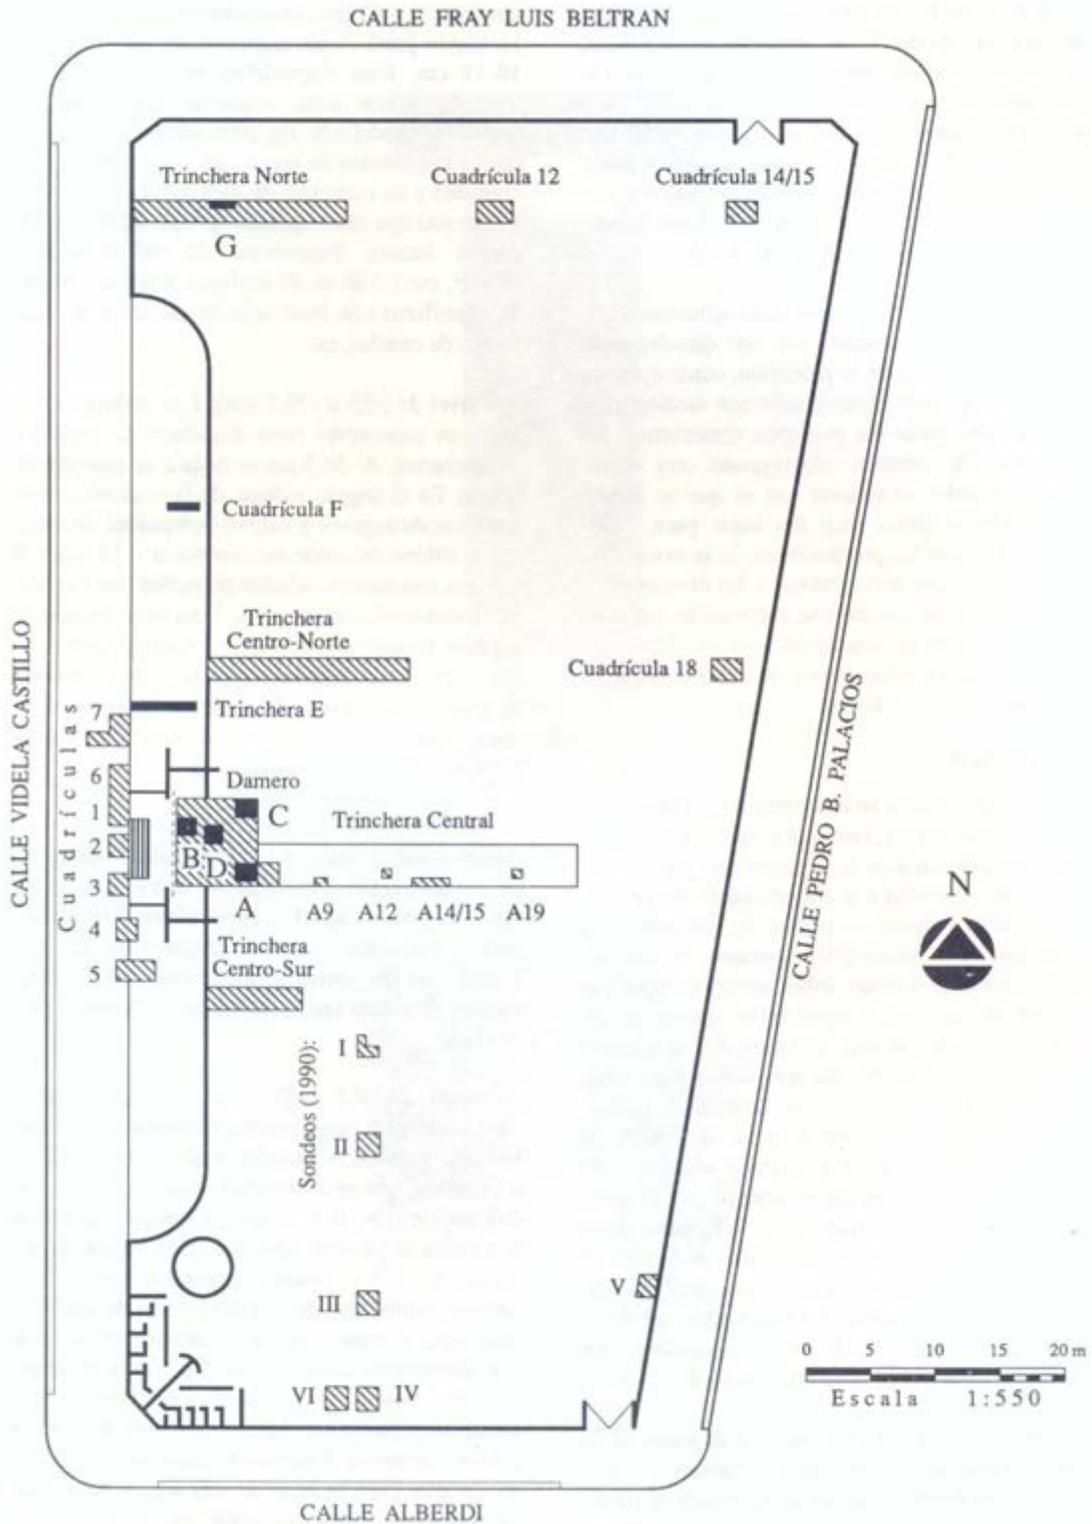
FIGURA 15

PLANO DE UBICACION DE LAS CUADRICULAS EXCAVADAS EN EL PREDIO DEL CABILDO DE MENDOZA
