J. Roberto Bárcena - Daniel Schávelzon

EL CABILDO DE MENDOZA

Arqueología e Historia para su recuperación

Municipalidad de Mendoza
1991

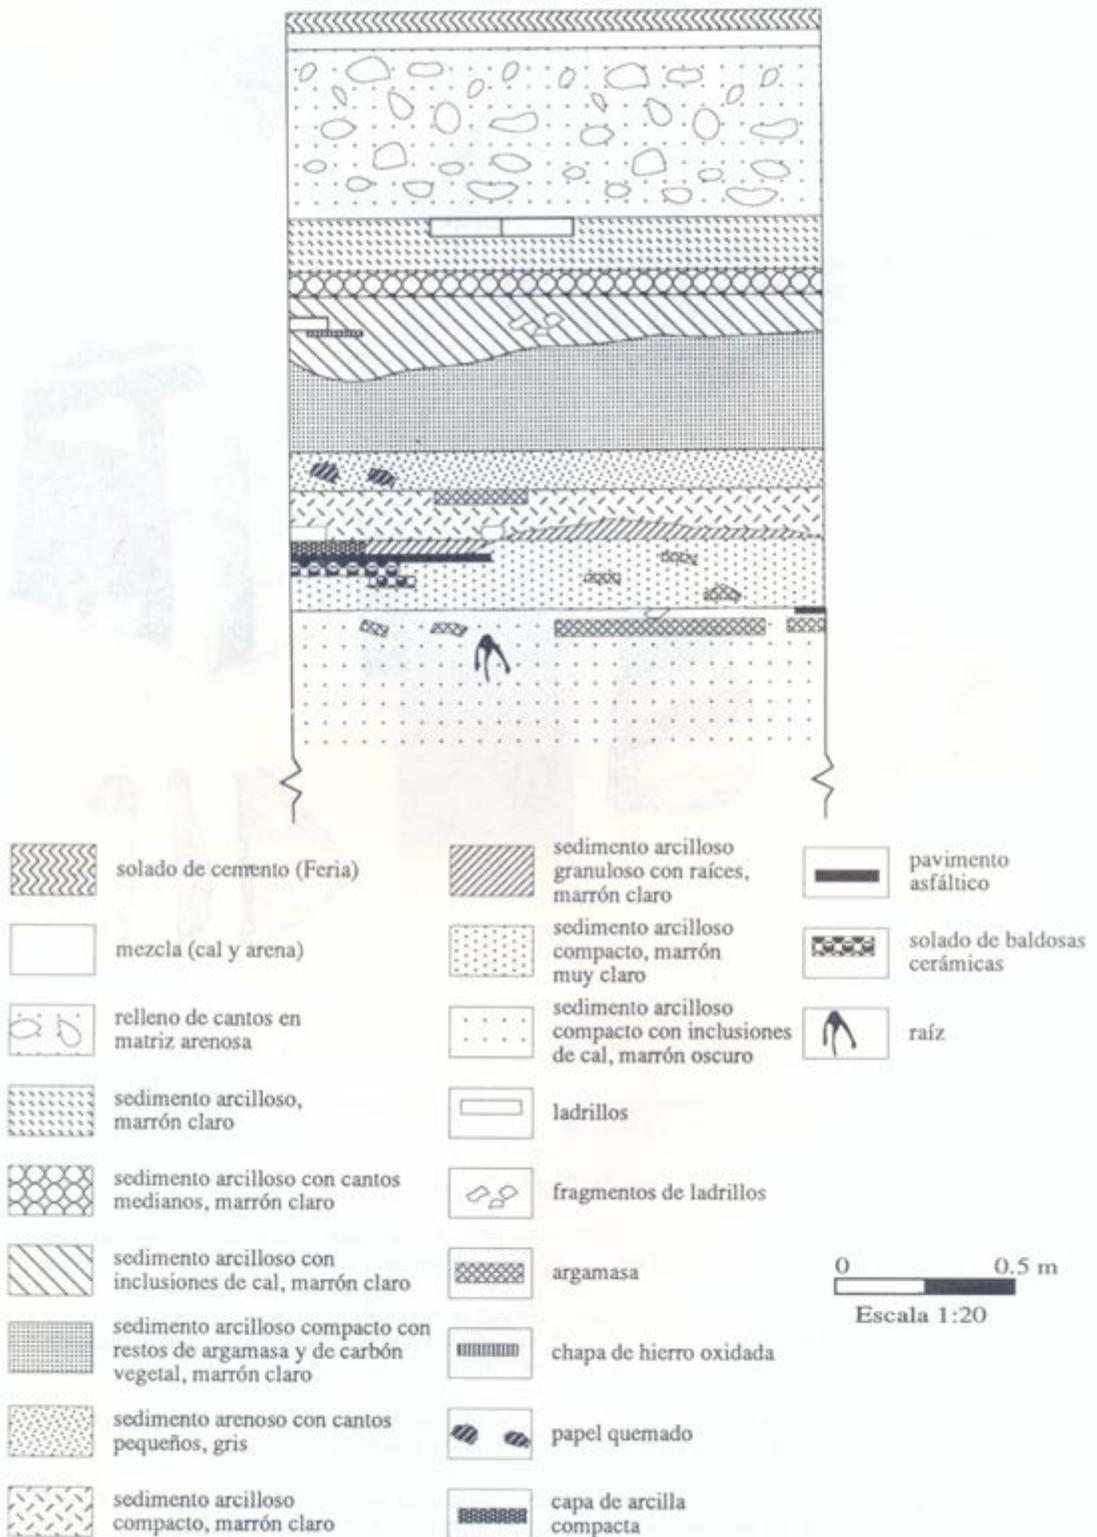
FIGURA 17

CUADRICULA A: PERFIL ESTE

Este piso de baldosas, como quedó dicho, se interrumpe hacia el este de la cuadrícula. Sin embargo, en el perfil este, ángulo norte, y avanzando hacia el sur por unos 50 cm, se aprecia que el pavimento asfáltico continúa, aunque a una profundidad un poco mayor, y que por debajo está también el piso de baldosas. Estas baldosas muestran suficientes roturas y desgaste para haber necesitado la reparación con cal, con la que se sellaron también las juntas; aunque se puede ver que originalmente la unión de las baldosas entre sí se hizo sin mezcla.

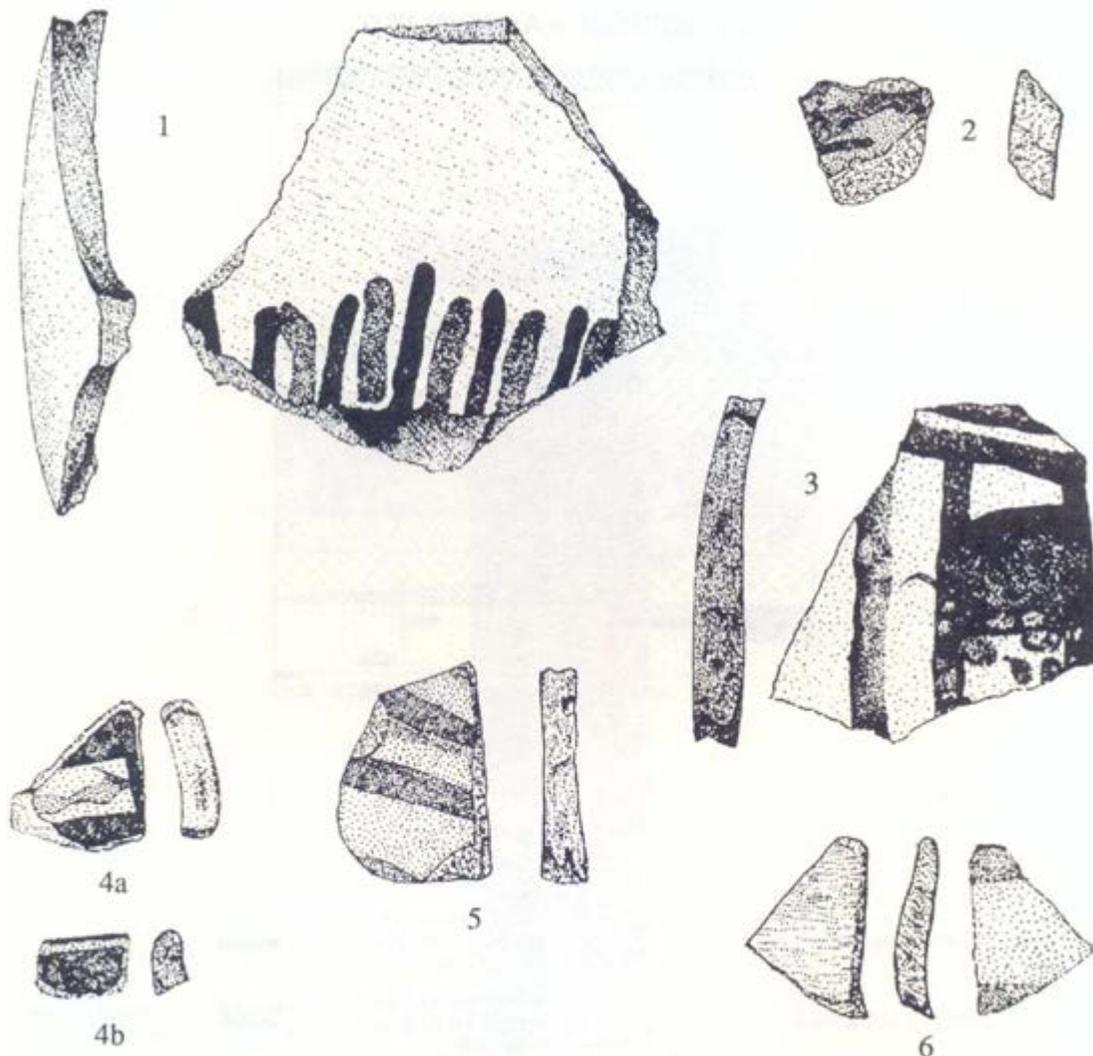
Fragmentos de cerámica decorada del tipo Viluco. Proviene de la excavación de la Cuadrícula A, niveles 6 (nros. 2, 5 y 6), 7 (nros. 1 y 3) y 8 (nro. 4). Esc. 1:1,2.

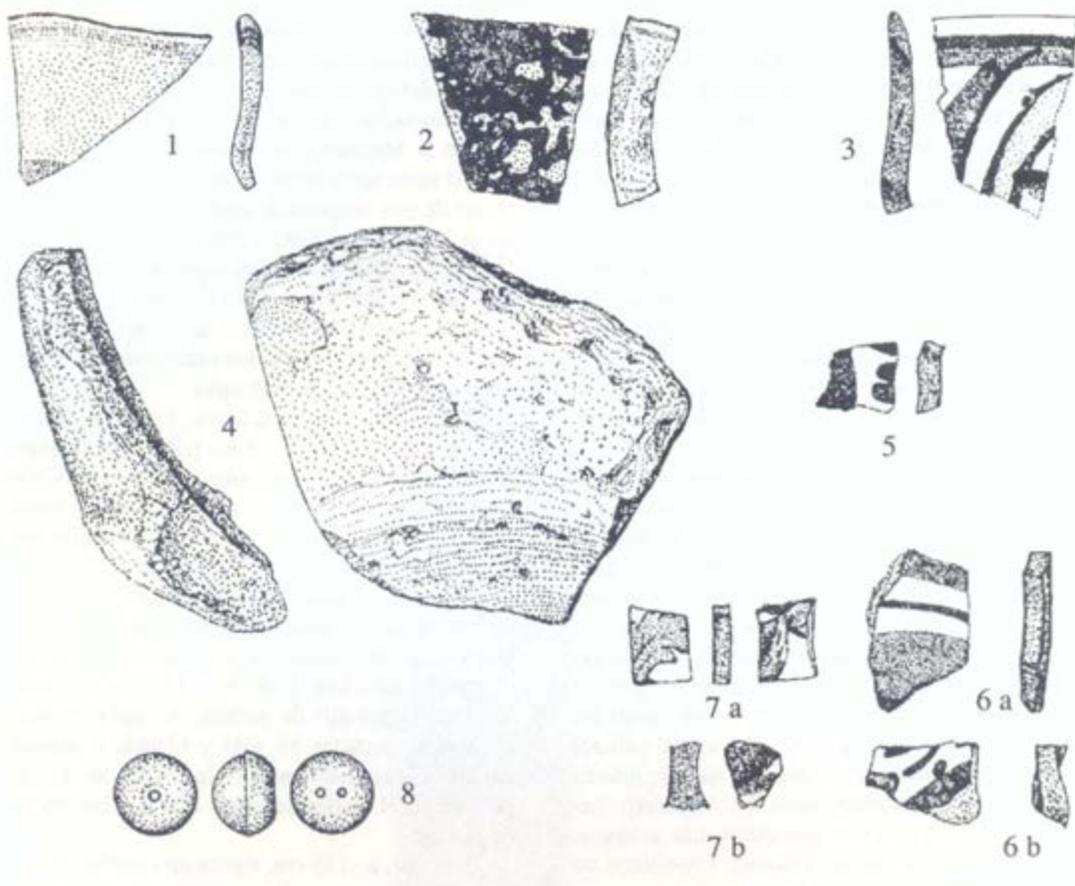
FIGURA 18

Materiales provenientes de la excavación de la Cuadrícula A. Niveles 6 (nros.1 y 8), 7 (nros. 3, 4, 6 y 7) y 8 (nros. 2 y 5). Esc. 1:1,2.

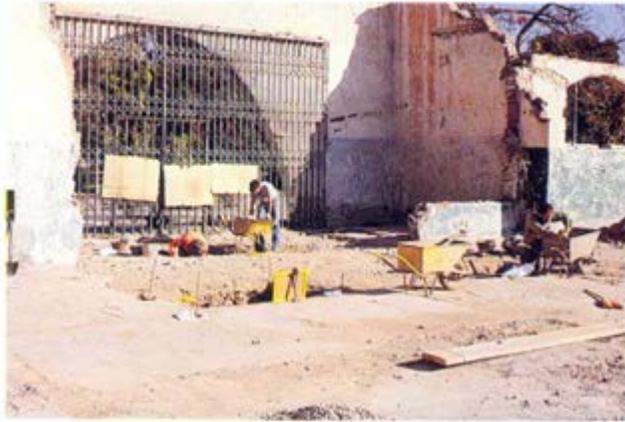
a) Excavaciones en el damero.

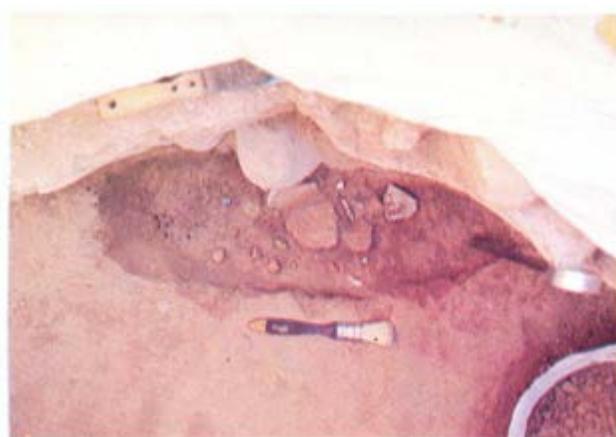
a) Detalle de la excavación de la Cuadrícula A. Sector del conspicuo contexto del nivel 7 (se aprecia carbón, cerámica Talavera y cerámica Viluco) (ver figs. 18 y 19). La espátula apoya sobre las baldosas cerámicas, cubiertas por una tela.

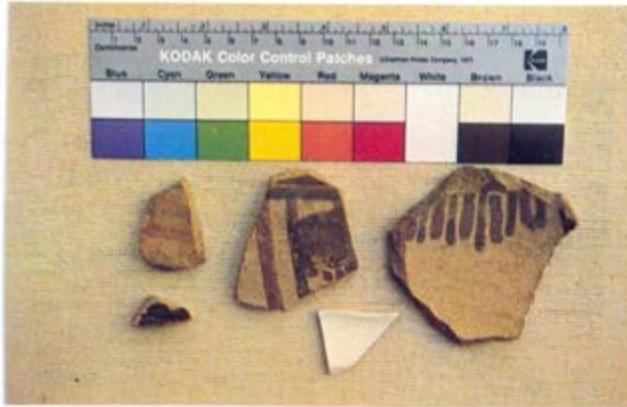
a) Línea superior: fragmentos de cerámica decorada del tipo Viluco; izquierda, Cuadrícula A, Nivel 6; centro y derecha, id. Nivel 7. Línea inferior: izquierda, cerámica vidriada de la misma cuadrícula, Nivel 8; derecha, fragmento de borde de plato de loza inglesa, Staffordshire, de fin del siglo XVIII e inicios del XIX, también de la Cuadrícula A, Nivel 6. (Ver figs. 18 y 19)

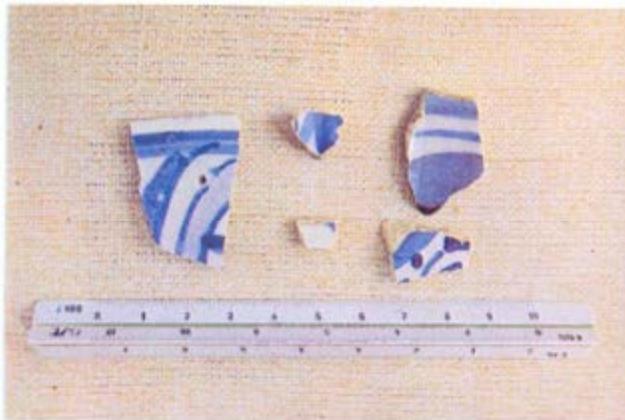
b) Fragmentos de loza Talavera, correspondientes a platos. Proviene de la Cuadrícula A, Nivel 7. (Ver fig. 19)

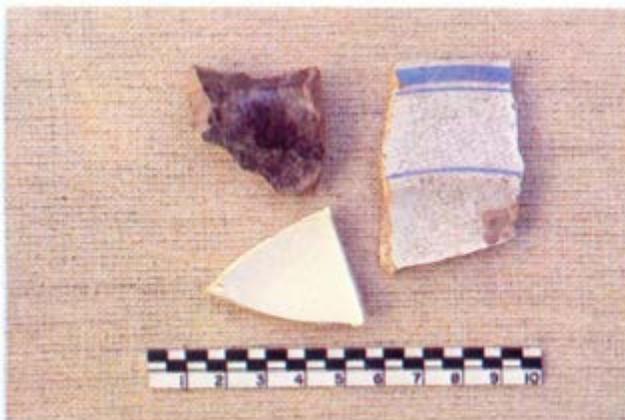
c) Fragmentos de cerámica vidriada y de loza. Proviene del Sondeo III, nivel del fogón de cubeta fechado en 220 ± 80 A.P.

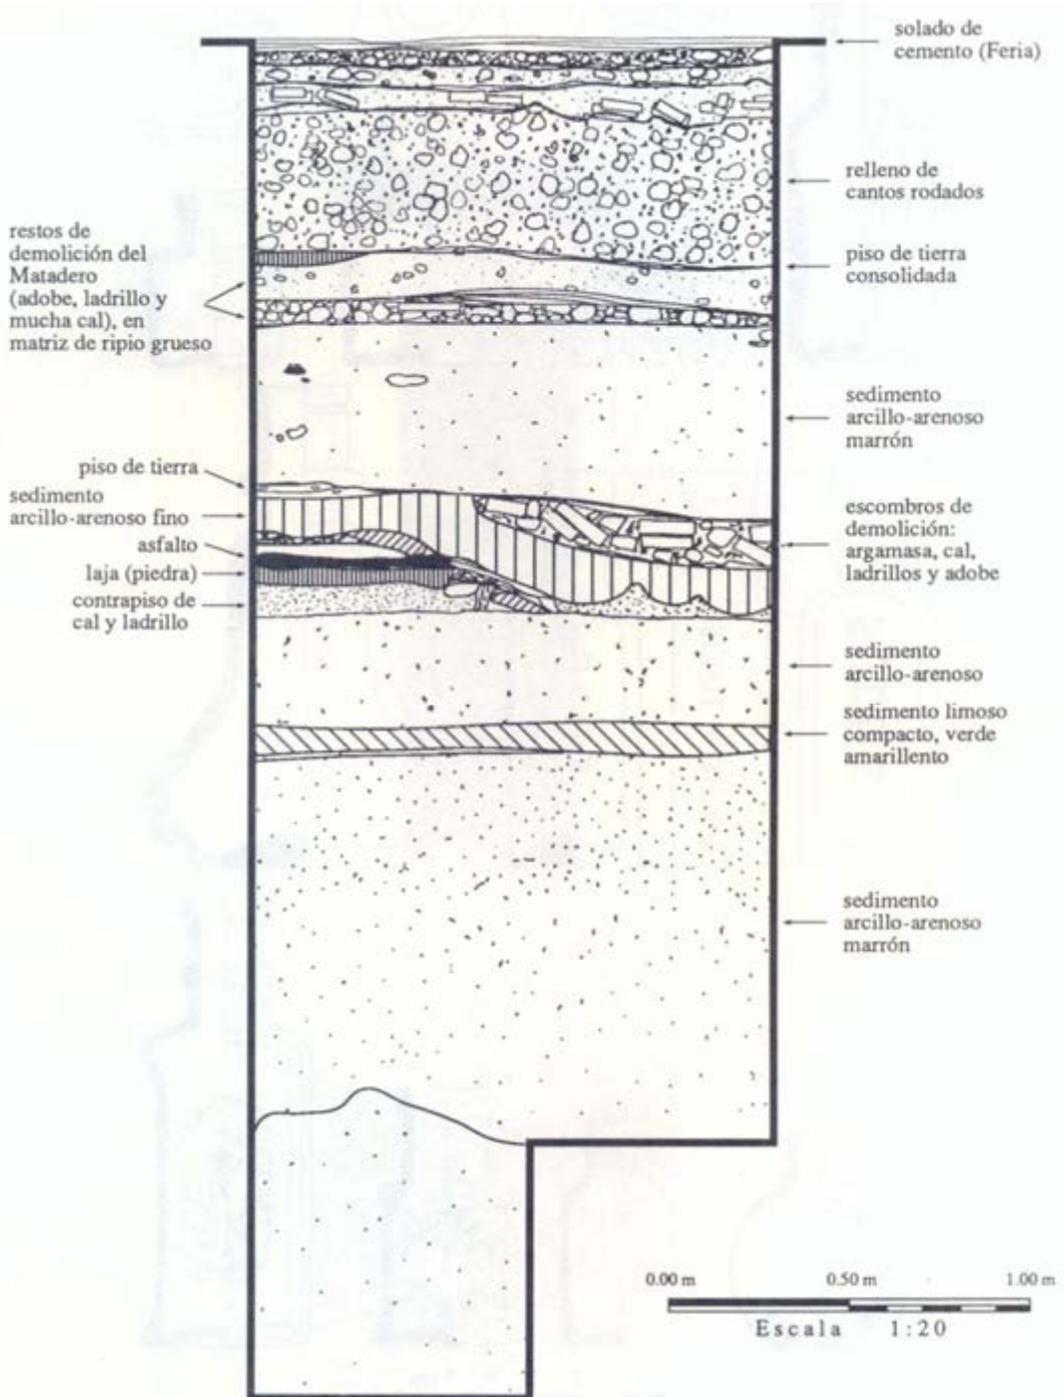
FIGURA 21

CUADRICULA C: PERFIL OESTE

Cuadrícula C (ver su ubicación en el plano respectivo): el relleno condice con el de las restantes cuadrículas del "damero". La diferencia mayor radica en que el solado de asfalto se interrumpe y en que cubre una laja de piedra. De esta cuadrícula se tomaron también muestras para análisis polínicos, que remitimos a la Universidad de Zürich-Irchel.

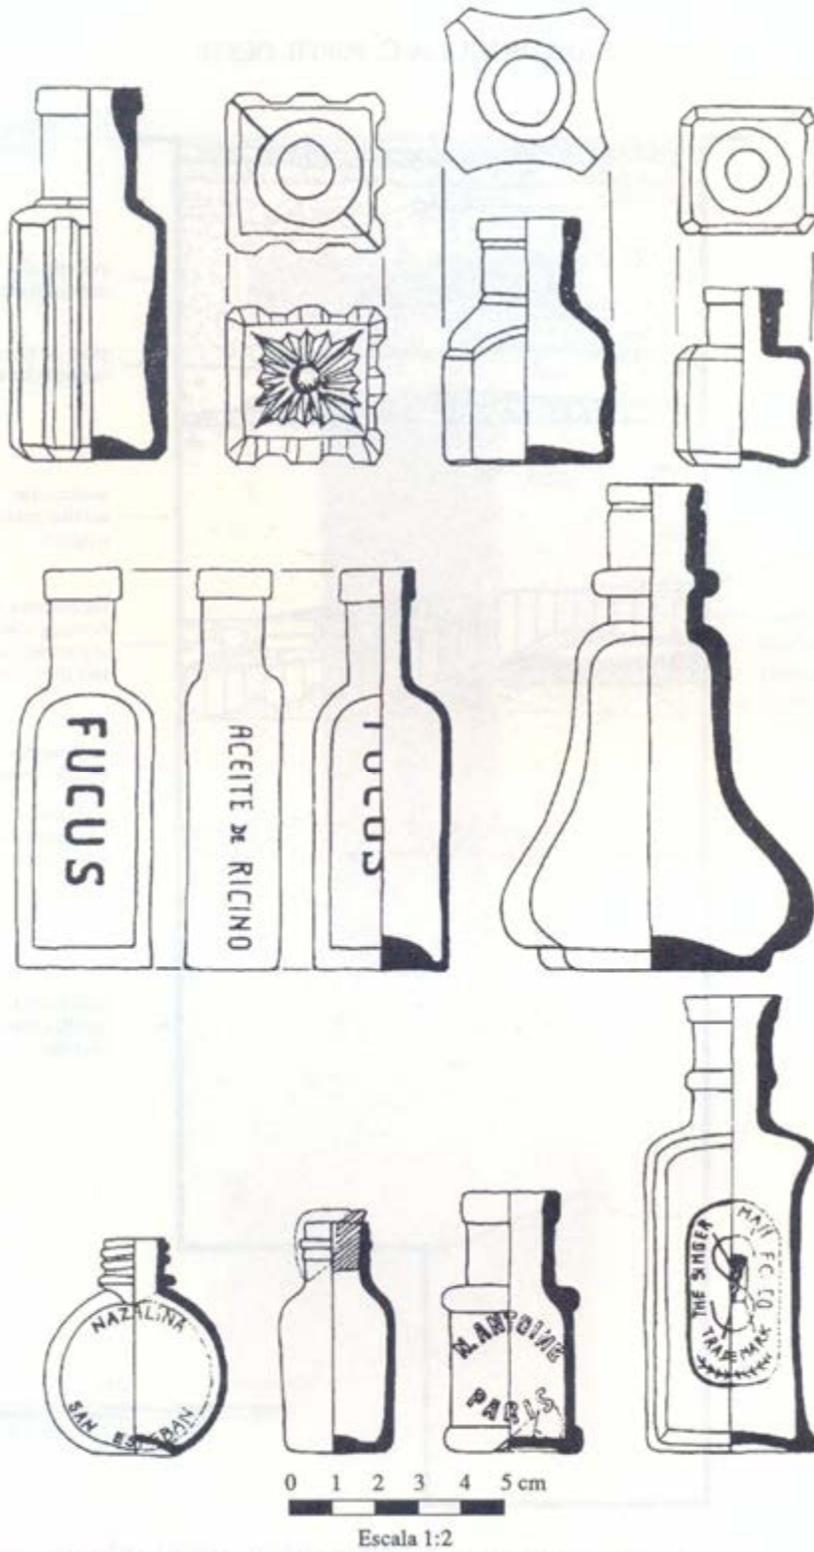
FIGURA 22

Recipientes de vidrio del nivel de ocupación final, pre-Feria Municipal, en el solar del Cabildo de Mendoza.

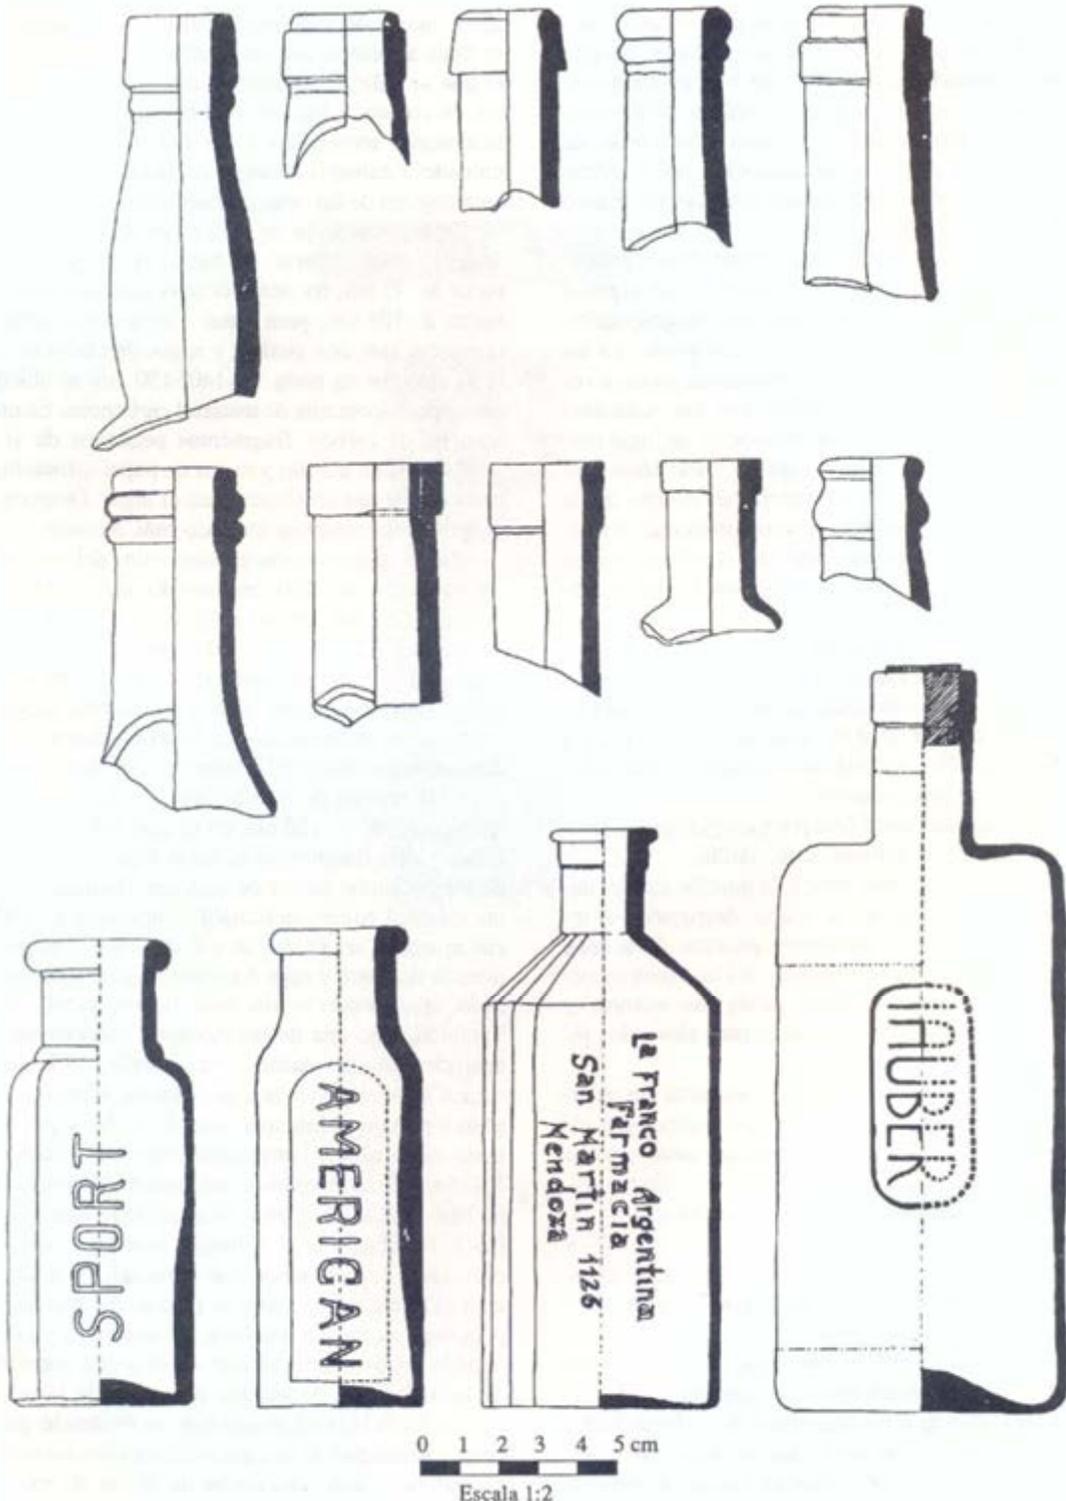
Recipientes de vidrio, picos y cuellos de botellas del nivel de ocupación anterior a la Feria Municipal, en el solar del Cabildo de Mendoza.

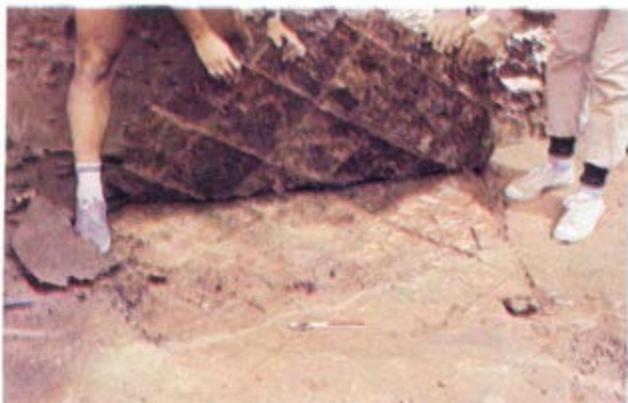
a) Al levantar la carpeta asfáltica del Matadero, en el damero, se aprecia el solado de baldosas cerámicas subyacente, y cómo el asfalto desprende el relleno de las juntas y arrastra material (arcilla fina roja) de la superficie.

En cuanto al solado bajo el pavimento asfáltico se aprecia con roturas o ausencia de algunas piezas, inclusive con baldosas muy fragmentadas, en fragmentos muy pequeños. Las grietas en las baldosas o los intersticios, verdaderas juntas a veces, entre piezas fueron rellenados con argamasa (mortero de cal) que se desprende de su lugar unida a la plancha asfáltica, cuando levantamos este último material. En la superficie interna de la plancha persiste entonces, como impronta, el solado que cubría dado que, además, el asfalto arrastra una delgada película, rojiza, de las baldosas subyacentes.

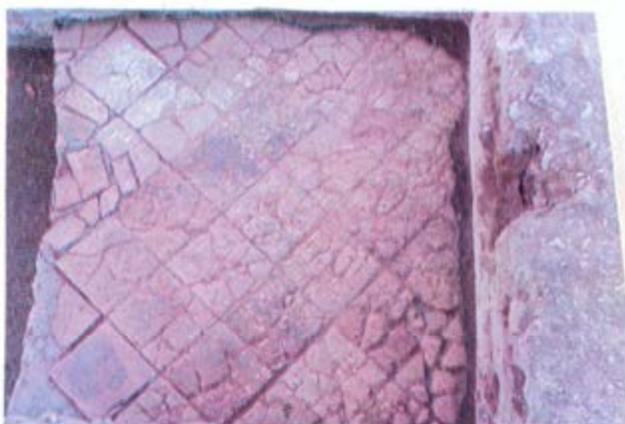
b) Detalle de un sector del piso de baldosas de arcilla cocida, donde se aprecian roturas, remiendos y algunas líneas de fractura que se continúan en varias de sus unidades. Restos de la capa asfáltica bordean el sector de piso.

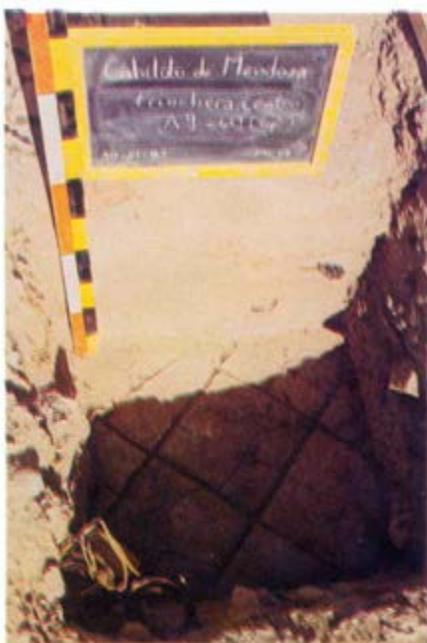
c) El piso de baldosas en la Cuadrícula A9, varios metros al este del damero (ver ubicación en fig. 16).

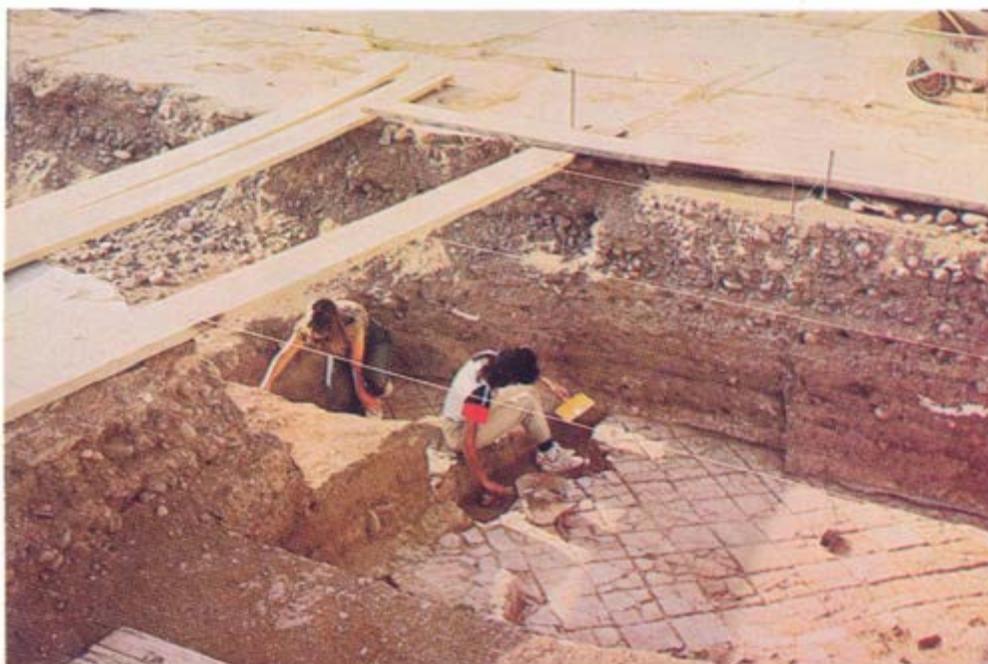
a) Vista hacia el sureste de la estratigrafía de un sector del damero y del solado de grandes baldosas cerámicas, probablemente del Cabildo que destruyó el terremoto de 1861 y que fuera reutilizado por el Matadero.

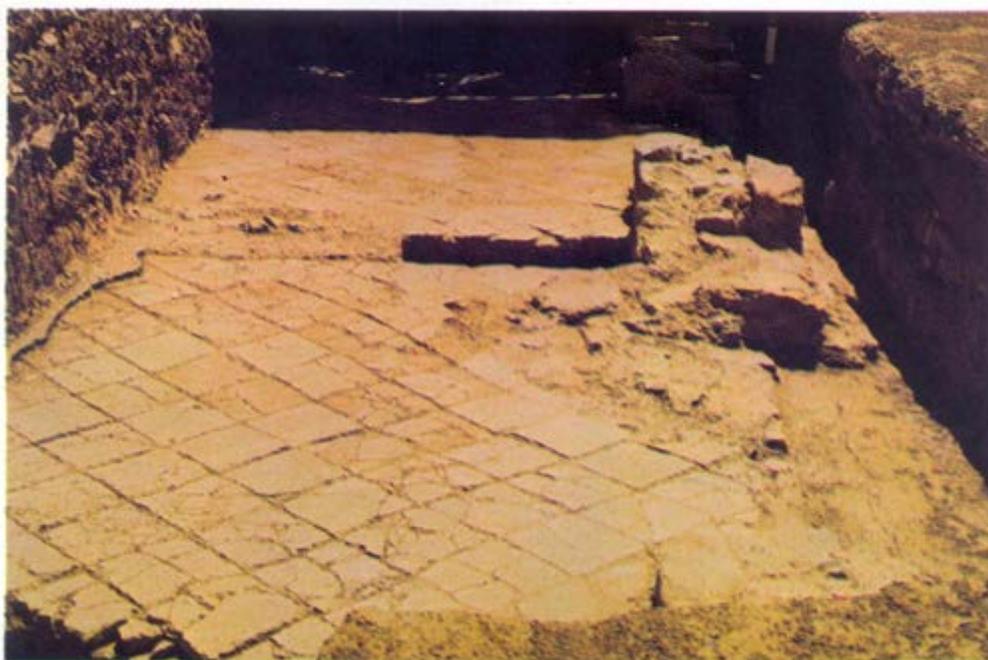
b) Otra vista, esta vez hacia el oeste, mostrando además porciones de muros y vanos de puertas del Cabildo, reutilizados por el Matadero. (Los excesivos tintes amarillos de la fotografía son producto de un revelado defectuoso.)

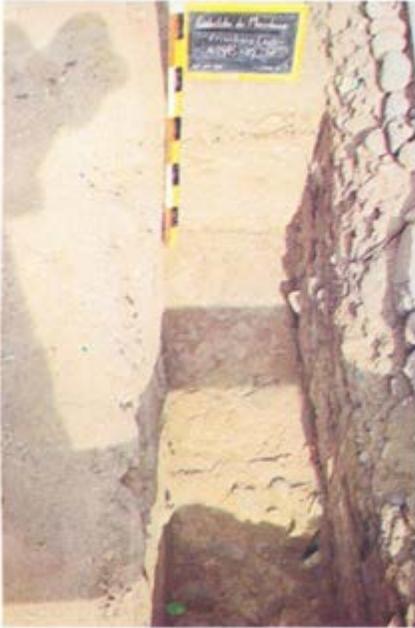
a) Solado de baldosas cerámicas remendado con ladrillos y cantos grandes en la Trinchera centro (Cuadrícula A 14/15; vista hacia el oeste).

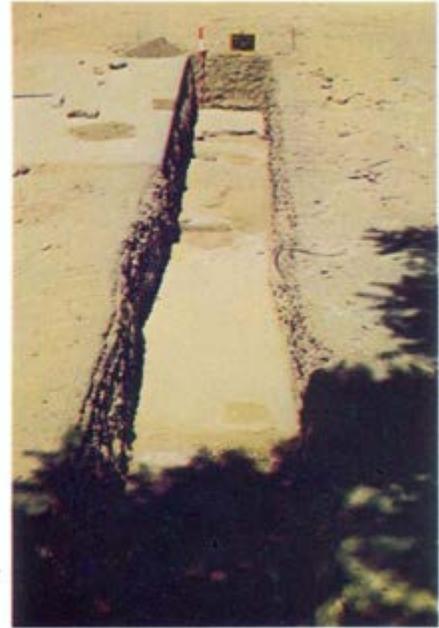
b) Vista hacia el este de la Trinchera norte. Se aprecia, en sombras, un solado de cantos, seguido del sector donde estaba la buña y por un piso de cemento con la huella de implantación de un poste. Otros pisos, de tierra, de cantos y de cemento, completan el fondo de la excavación (comparar con fig. 24).

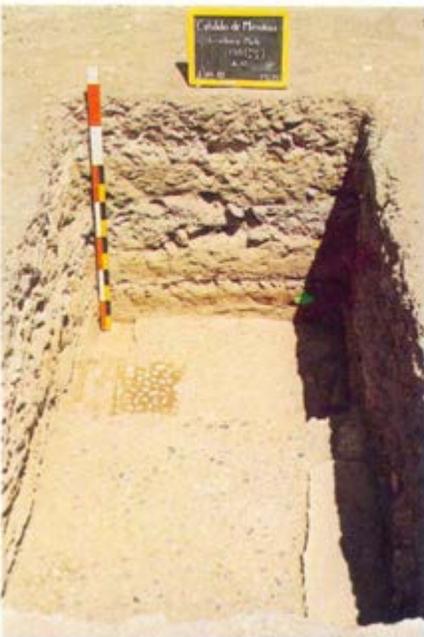
c) Toma hacia el oeste de la Cuadrícula 12, Trinchera norte. Piso de cemento y de cantos rodados, "Piso N° 1", descubierto luego de retirar una capa de asfalto (porción inferior de la fotografía); el "Piso N° 2", subyacente, se aprecia a continuación, al igual que la anastilosis practicada en él.

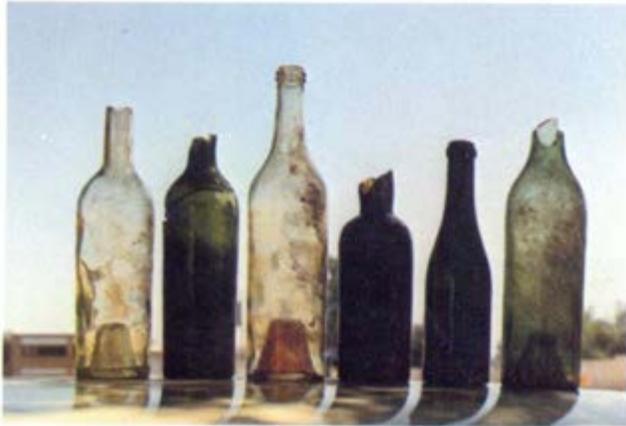
a) Algunos ejemplos de botellas de vino, cerveza y sidra de la primera mitad de nuestro siglo, excavadas casi enteras.

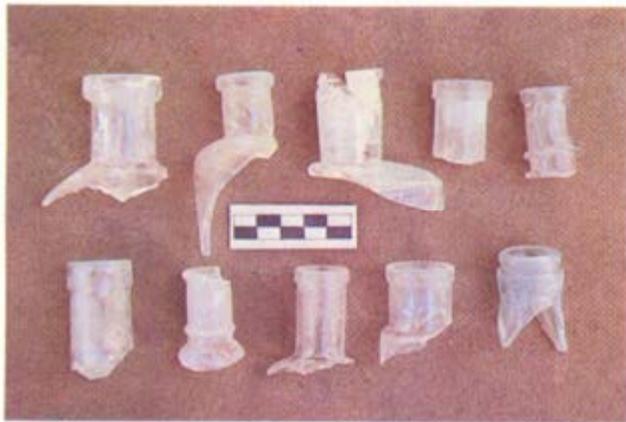
b) Frascos de farmacia: comunes en los hogares desde el siglo pasado; estos ejemplos muestran factura manual por soplado y de moldes industriales tempranos.

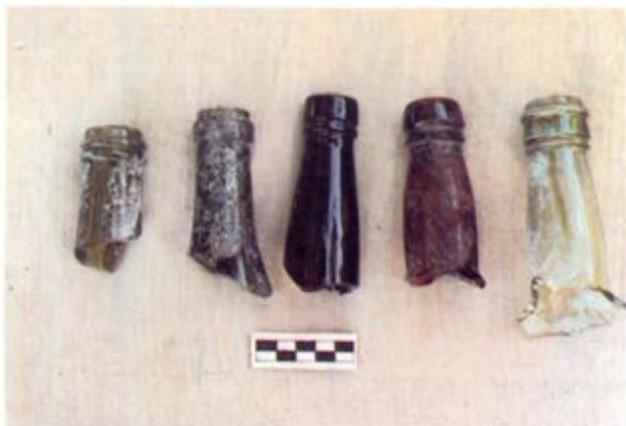
c) Picos de botellas: ejemplos representativos del período 1870/801920/30 para vino, cerveza y licores.

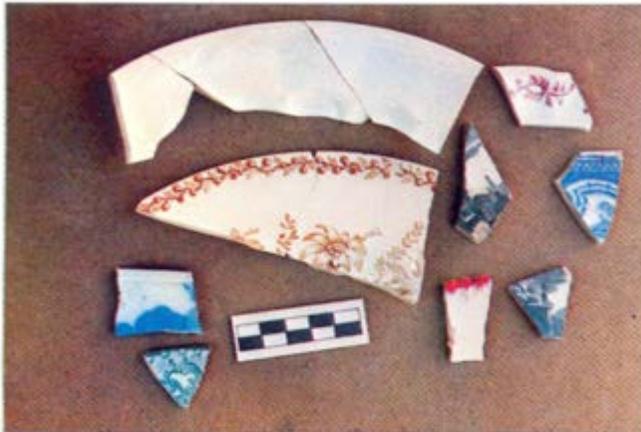
a) Ejemplos de lozas europeas: impresas, de borde decorado y moldeadas que cubren los años de 1850 a 1930.

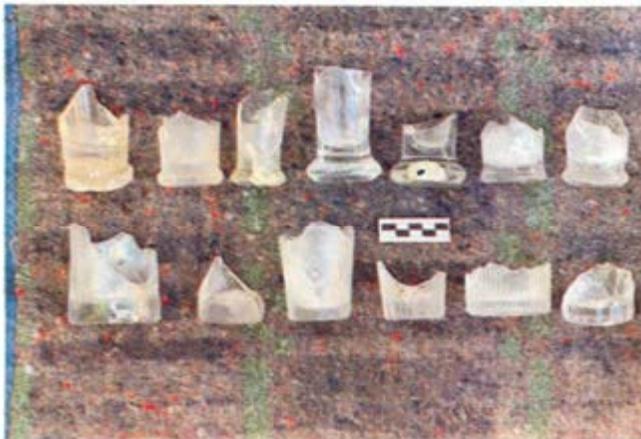
b) Muestrario de bases de vasos desde finales del siglo XVIII hasta inicios del XX: se destacan los de cerveza con la base más ancha.

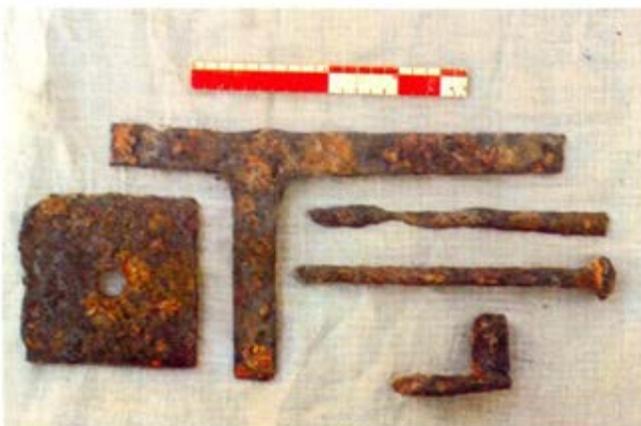
c) Algunos ejemplos de la variedad de objetos de hierro del Cabildo y del Matadero: clavo de perfil cuadrado, dos partes de fallebas y otros, trabajados en caliente.

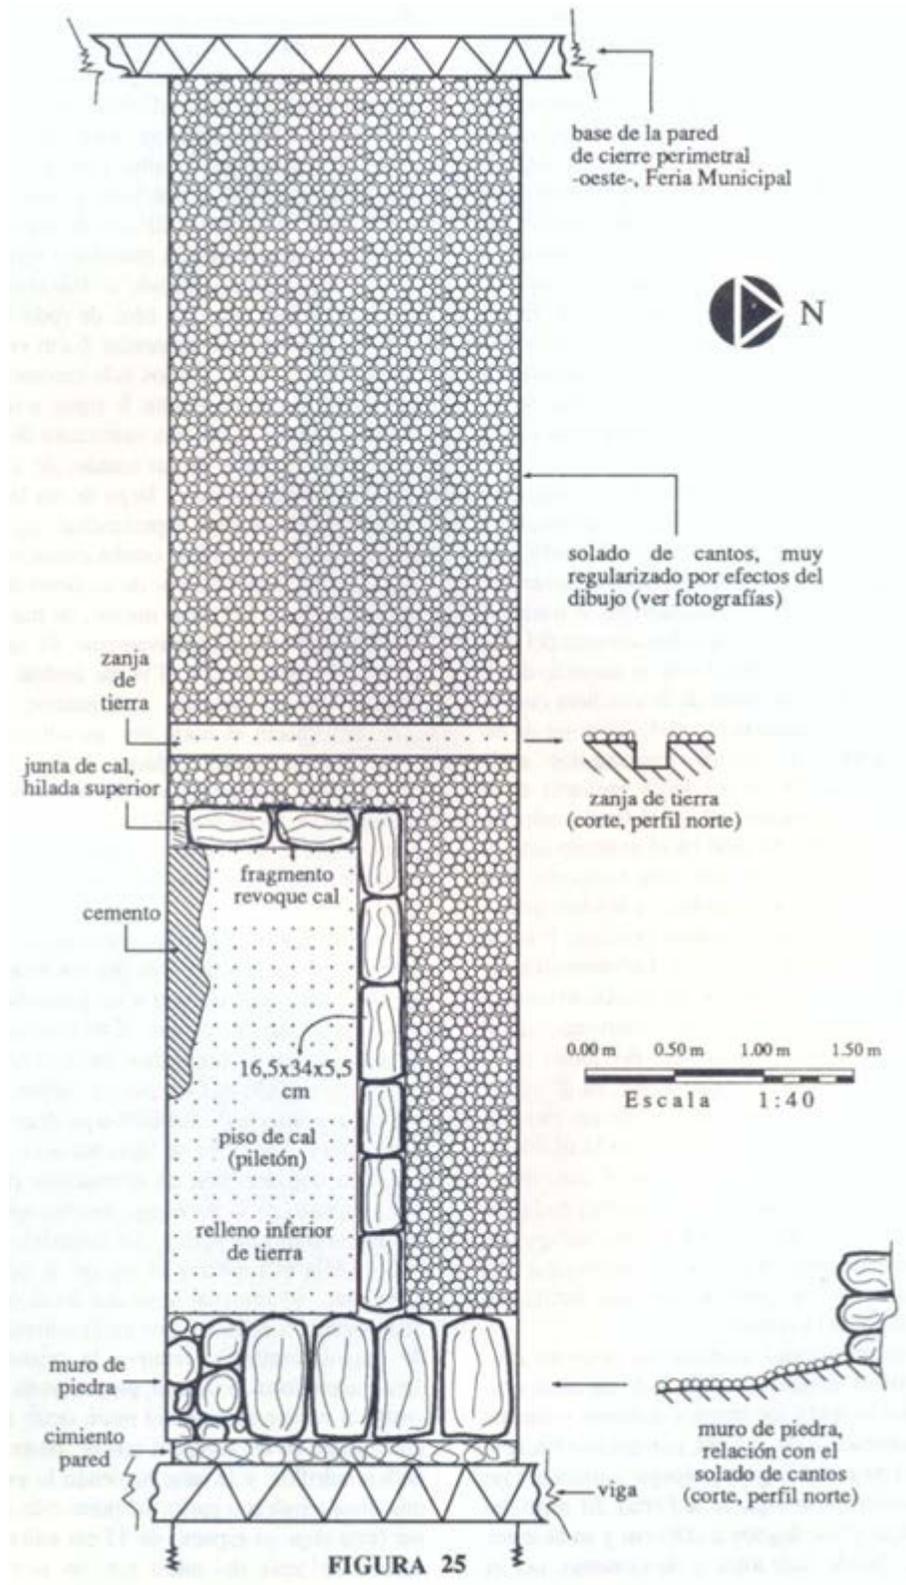
TRINCHERA CENTRO-NORTE: SECTOR OESTE (Planta)

sur, al finalizar la operación de excavación. Vimos así que bajo los 20/25 cm del piso de hormigón de la Feria (interrumpido en el extremo oeste del perfil por una columna de ésta que, con su zapata, se adentra 100 cm) existía la capa de cantos rodados en matriz arenosa, gris, de prácticamente 50 cm de espesor, típica del aporte de material para elevar el nivel de la Feria. La última parte de esta capa ya contiene escombros y asienta sobre otra, no continua, de unos 10 cm de espesor, que en la mitad oeste es de cal y en el tercio este de arcilla compacta muy teñida de óxido de hierro. Bajo esta se encuentra la característica matriz limo-arcillosa -marrón/grisácea- con materiales del Matadero (relleno Matadero) que, a partir de -125 cm, da paso a los últimos 50 cm donde se develan, en matriz semejante, las estructuras supervivientes de esa época (fig. 26).

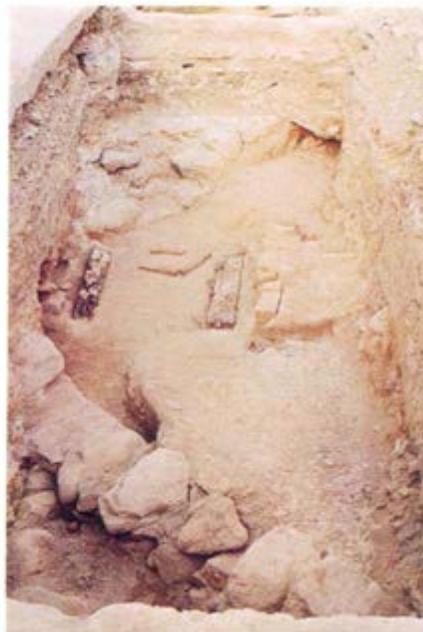
a) Vista hacia el este de la Trinchera centro-norte, Sector oeste. Se observa el muro de grandes piedras, el solado de cantos rodados, atravesado por una zanja, y la base del piletón.

b) Vista hacia el oeste del Sector este de la misma trinchera. Se aprecian el solado de cantos, los muros convergentes de grandes piedras, los durmientes y restos de rieles, y parte del borde de ladrillos del piso del brete del Matadero. (Comparar con figs. 8, 25, 26 y 27.)

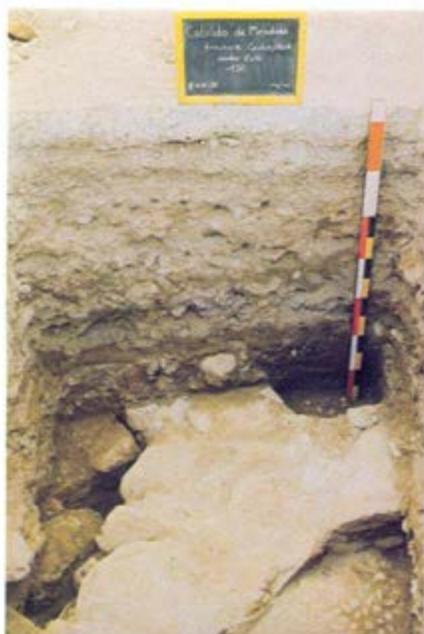
c) Cuadrícula 18 de la Trinchera centro-norte. Vista hacia el sur. Se observa el muro en Y, de grandes piedras, los solados de cantos rodados y los restos de un derrumbe.

La excavación comenzó por la rotura de la gruesa capa de hormigón, con los medios mecánicos que implican un traumatismo mayor para el relleno. Otra vez se obtuvo información desordenada para las capas superiores, pasándose cantos rodados a -173 cm, los que pudieron conformar un piso empedrado. Luego de esto se accede a un relleno de 20 cm donde aparecieron ladrillos, aparentemente producto de un derrumbe, y se alcanzan los restos de un muro de piedra, con una disposición particular: la cuadrícula deja ver un sector de muro de 37 cm de largo, con un ancho de 60 cm y dirección aproximada al oeste, que se continúa en otros dos en diagonal, al sur y noreste aproximadamente -por 57 y 65 cm de ancho en la parte que se ve, respectivamente-, formando una Y.

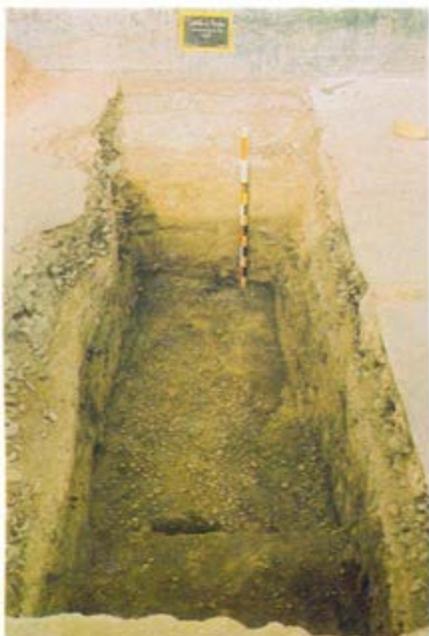
a) Trincheras centro-sur; vista hacia el oeste. Se observa la fundación del muro perimetral de la Feria Municipal y el piso de cemento de la misma construcción cubriendo el característico relleno de cantos en matriz arenosa. En profundidad se aprecia un solado de cantos rodados, con la huella de implantación de un poste.

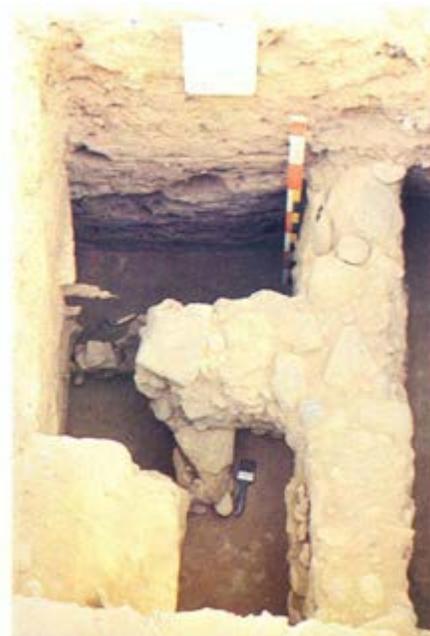
b) Muro, vano de puerta y restos de solado de cemento del Matadero, descubiertos en el Sondeo IV, sector sudoeste del predio. Aflora un caño de hierro y se aprecia un zócalo de ladrillos adosado al muro de piedras y argamasa (mezcla de cal y arena). Vista hacia el norte.

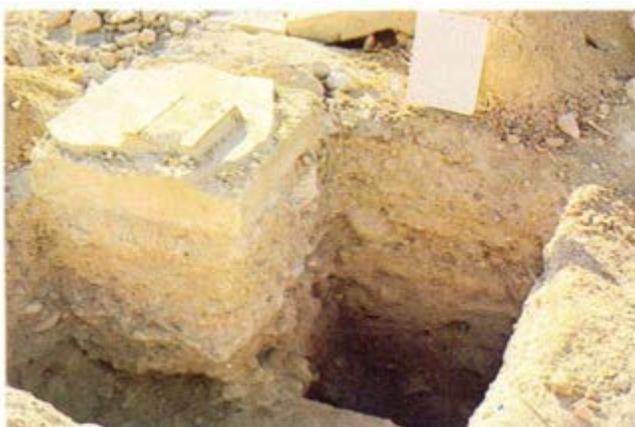
c) Base de una de las grandes columnas de la Feria Municipal, descubierta por el Sondeo I. Vista hacia el noreste.

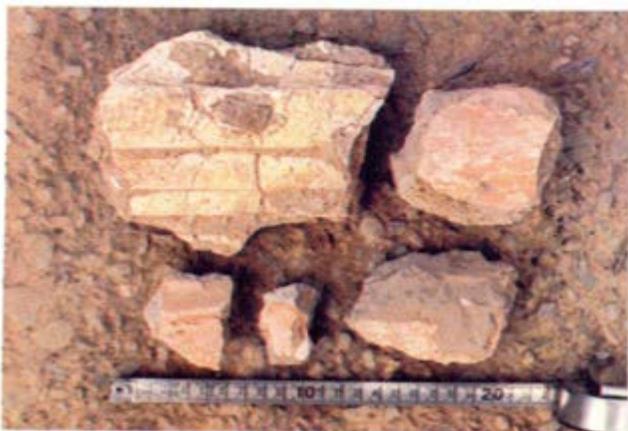
a) Fragmentos de las molduras de argamasa pintada que decoraban los interiores del Matadero; en algunos casos estaban hechas directamente en adobe.

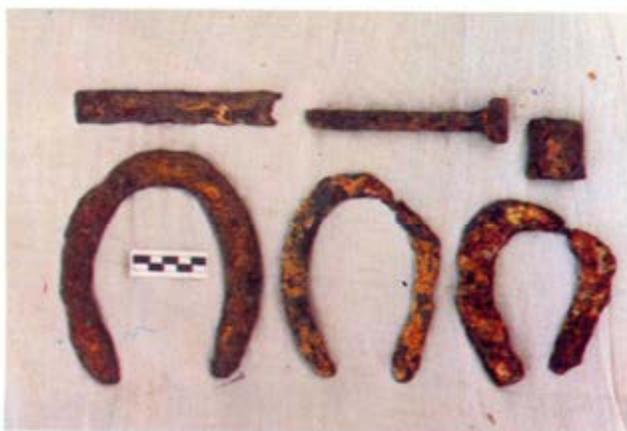
b) Ejemplos de objetos de hierro del período del Matadero: herraduras, bulón, tuerca y un gozne de puerta.

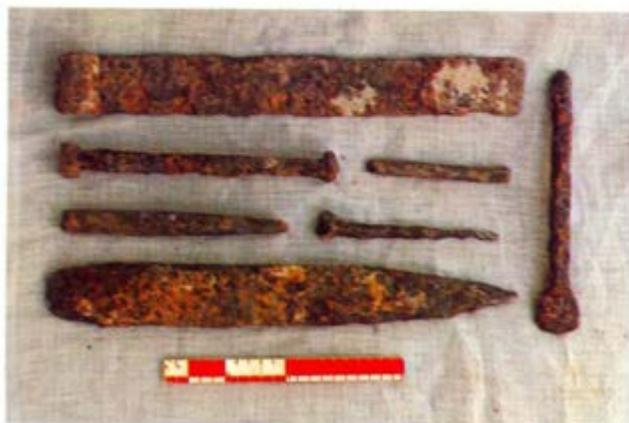
c) Clavos, tornillos, pasadores y goznes de la construcción del Matadero en el siglo pasado.

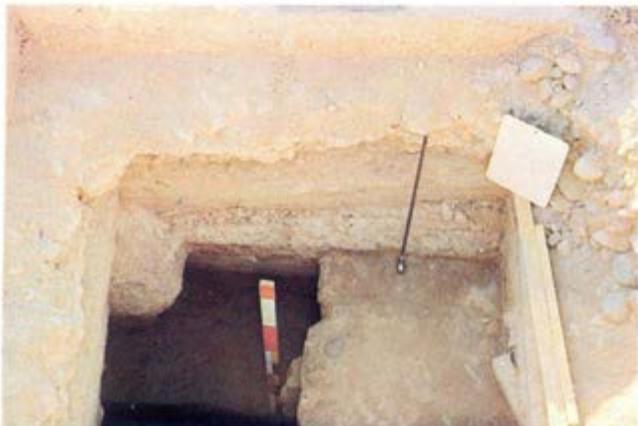
a) Sondeo II, vista hacia el este. Se aprecian vigas de vinculación, cimientos y fundación de columna profundos (Feria Municipal). De igual modo, se ve el relleno de cantos (derecha de la fotografía) y los niveles de excavación inferiores, con la impronta de un objeto cilíndrico implantado desde el nivel Matadero.

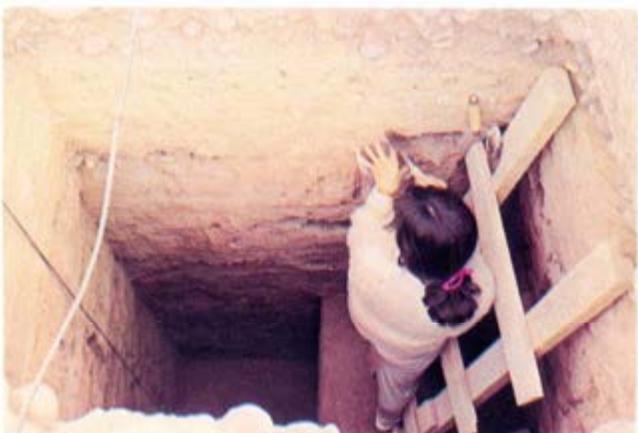
b) Sondeo III: toma de muestras para análisis polínicos en el Perfil Sur. Excavación hasta 4 m de profundidad.

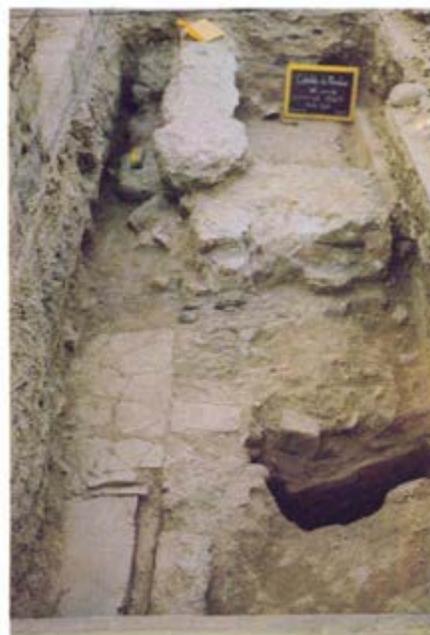
a) Solado de cantos rodados descubierto por la excavación de la Cuadrícula (trinchera) E, debajo de un piso asfáltico del Matadero (ver fotografía anterior). Vista hacia el oeste.

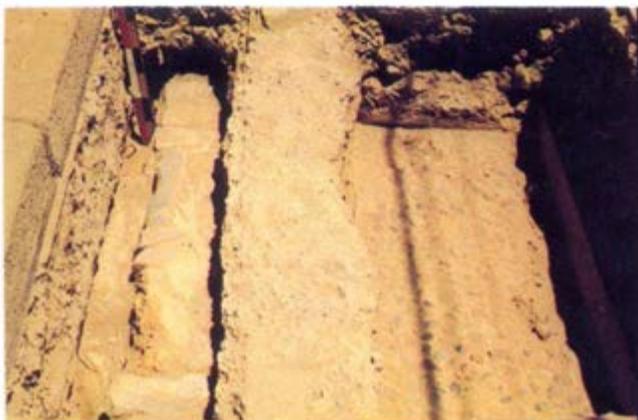
c) Cuadrícula 2, al pie de los escalones de acceso a la Feria Municipal. Vista hacia el sur. Se aprecian el muro Matadero sobre el muro Cabildo, un solado empedrado interrumpido por un conducto telefónico y un sector de conexión de los muros con el interior del edificio. En el ángulo superior izquierdo se ve el escalón inferior del acceso.

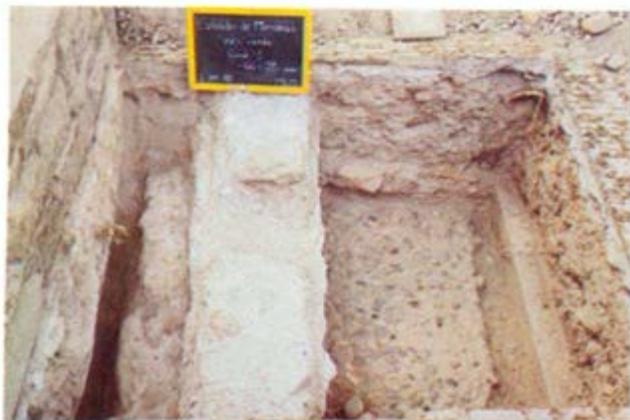
a) Cuadrícula 3, al pie y en el extremo sur de los escalones de acceso a la Feria Municipal. Vista hacia el sur. Otra vez se aprecian los muros superpuestos, continuación hacia el sur de los ilustrados antes, y el solado empedrado, roto por la instalación de una moderna tubería de cemento para la conducción de cables telefónicos. El piso de cantos rodados está relacionado con la pared del Cabildo.

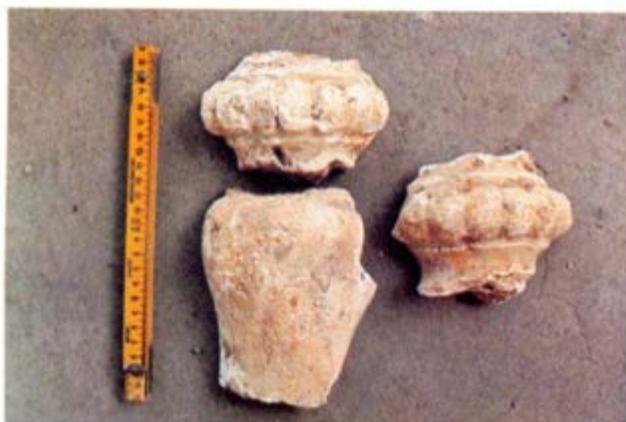
c) Fragmentos de balaustres de argamasa que en la época del Matadero debieron decorar un pretil o terraza. Aún conservan restos de pintura a la cal.
