J. Roberto Bárcena - Daniel Schávelzon

EL CABILDO DE MENDOZA

Arqueología e Historia para su recuperación

Municipalidad de Mendoza
1991

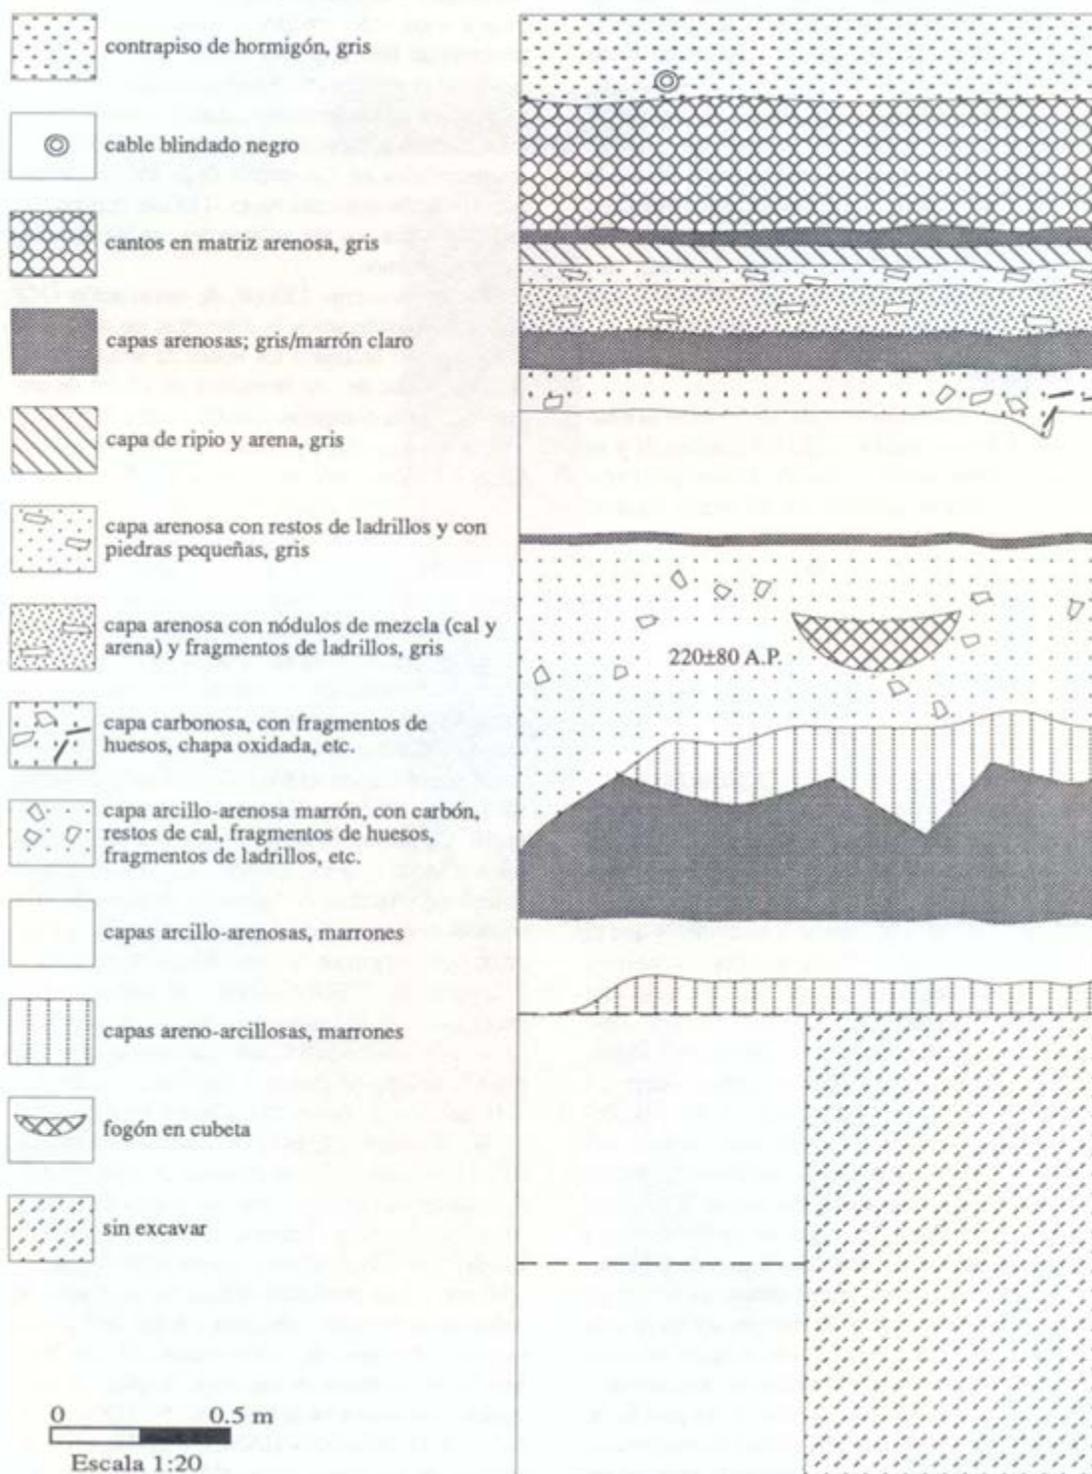
FIGURA 28

Al proseguir el sondeo más allá de -200 cm no hallamos materiales hasta aproximadamente -304 cm en que aparecieron fragmentos pequeños de cerámica de pasta rojo claro y superficie negra, del tipo indígena. Luego, entre -310 y -318 cm ubicamos un molar de mamífero grande, herbívoro, fragmentos de cerámica indígena y arcilla quemada. Finalmente, a -325 cm hallamos parte de una tibia de mamífero grande, segmento proximal, fracturada; a -342 cm un fragmento de cerámica del tipo Viluco, de superficie anaranjada y pintada de rojo y a -348 cm cerámica de superficie rojo claro, de paredes gruesas, para terminar los hallazgos a -369 cm con un fragmento de cerámica indígena (fig. 28). (Lám. VIII c y XVII b)

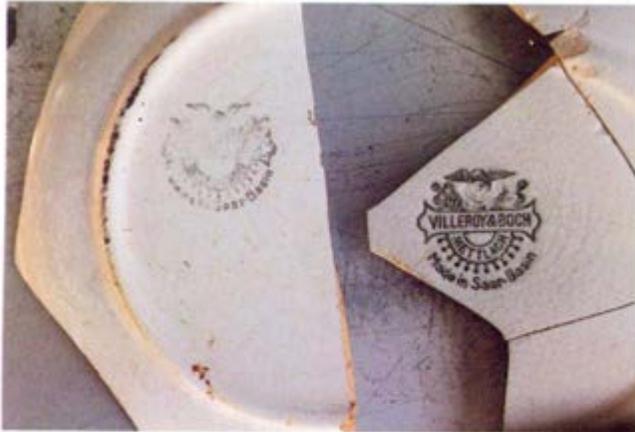
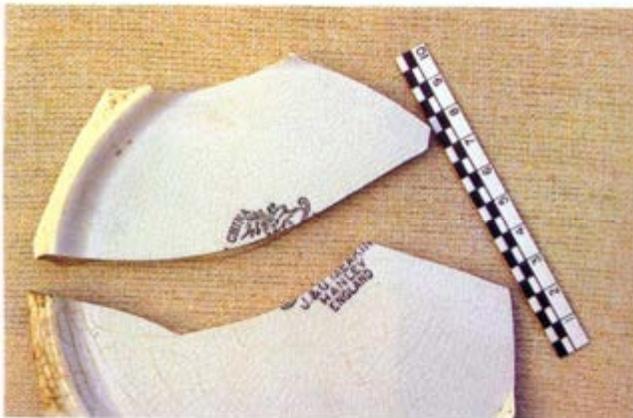
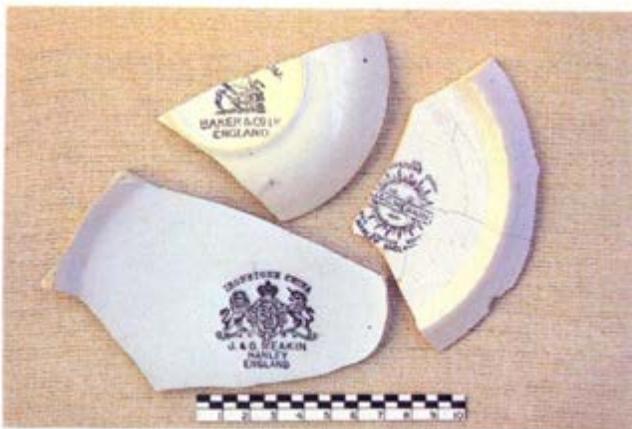
a, b y c) Marcas de loza y porcelana europea que cubren todo el siglo XIX y los inicios del siglo XX, incluyendo ejemplos de Francia, Inglaterra y Alemania. Proviene de las excavaciones y recolección superficial en el predio del Cabildo de Mendoza.

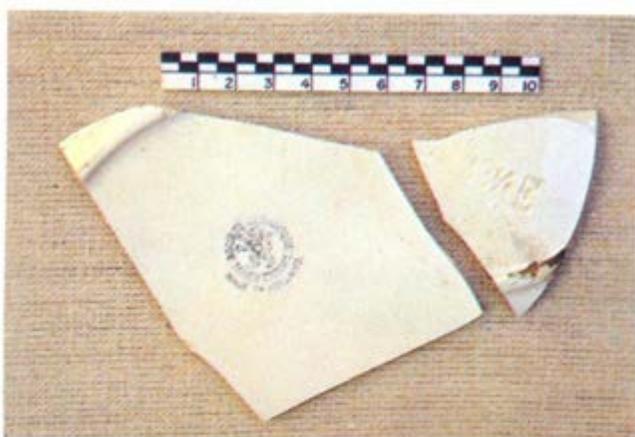
a) Marca de loza de Petrus Regout & Co., correspondiente a los años 1840-1880. La base de plato proviene del relleno Matadero en el Sondeo V.

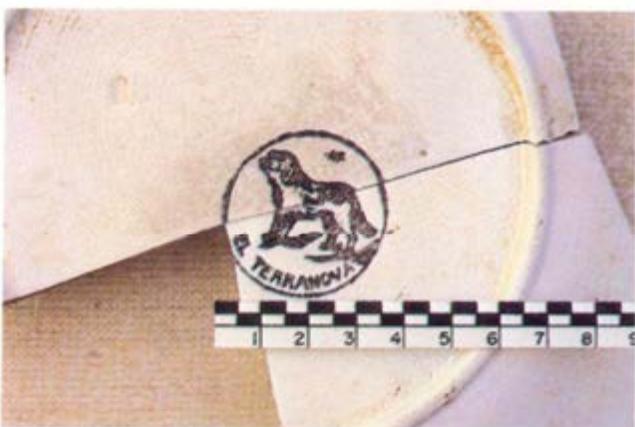
b) Marca de loza de uso nacional en la primera mitad de nuestro siglo. La base de plato proviene del relleno Matadero en el Sondeo V.

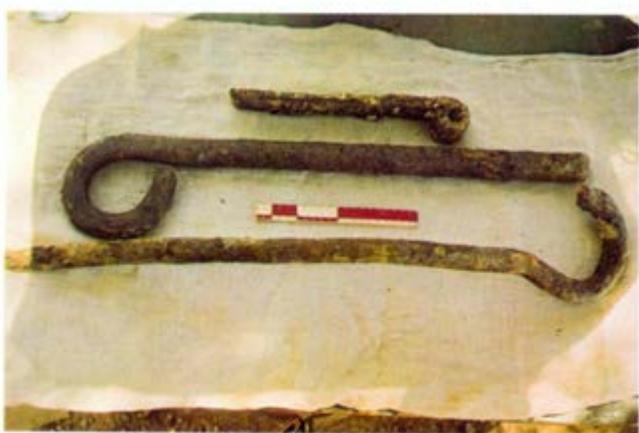
c) Barras de hierro incurvadas en el extremo (centro y abajo) reconocidas como pertenecientes al cierre sur del brete del Matadero (topes de la vagoneta de transporte de los animales sacrificados) (ver fig. 8) y bisagra de hierro (arriba). Proviene de la excavación del relleno Matadero en la Trinchera centro-norte.

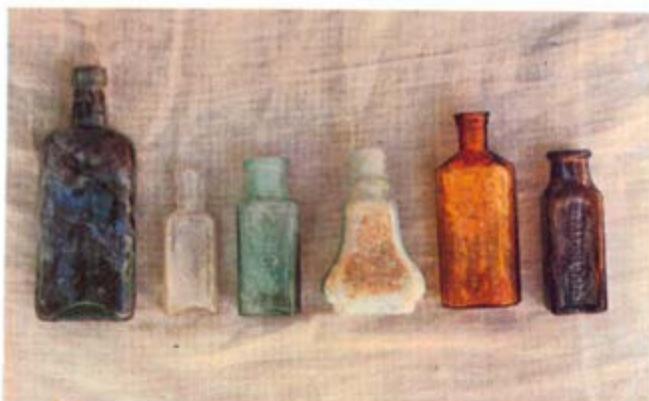
a) Frascos de perfumería y medicinas de patente, en colores azul, verde y marrón, de industria nacional e importados, todos del siglo XX.

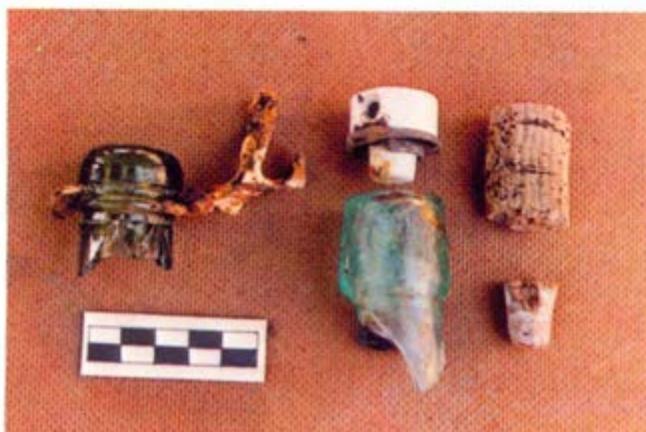
b) Diversos cierres de botellas de fin del siglo pasado: corchos y tapones de porcelana.

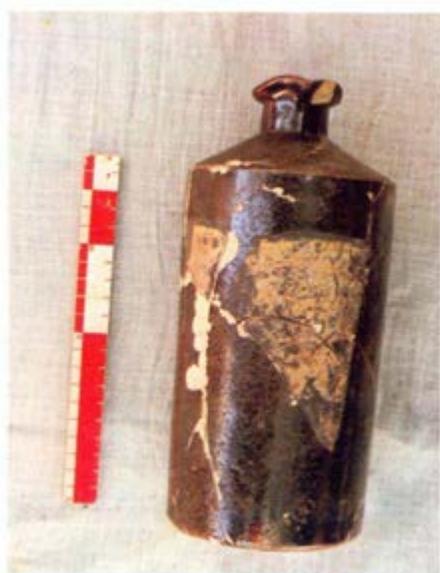
c) Frasco de gres marrón, de fabricación inglesa, usado habitualmente para tinta o tinturas. Conservó en parte su etiqueta.

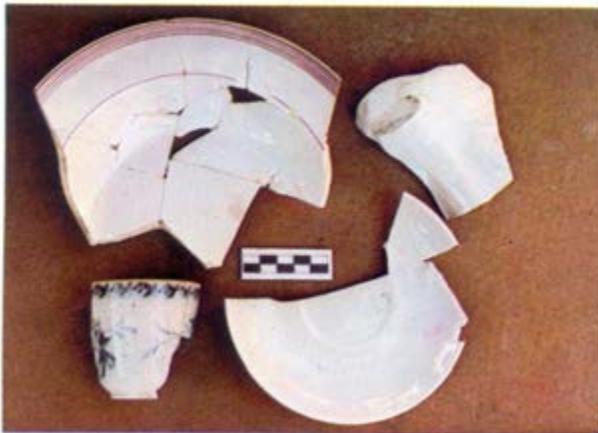
a) Porcelana característica del fin del siglo pasado en copas, platos y un fragmento de jarra.

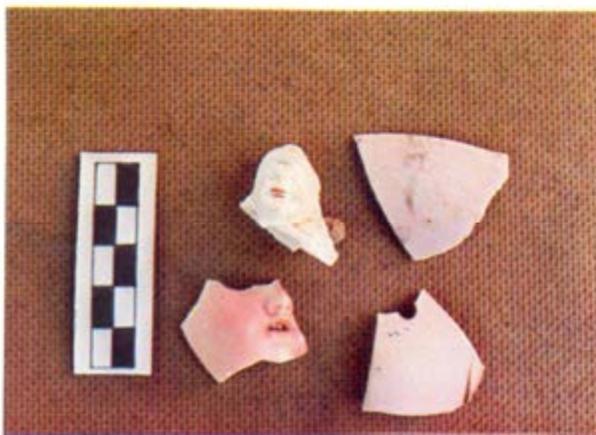
b) Fragmentos de cabezas de muñecas y figuras de porcelana europea, fechables para los inicios de este siglo.

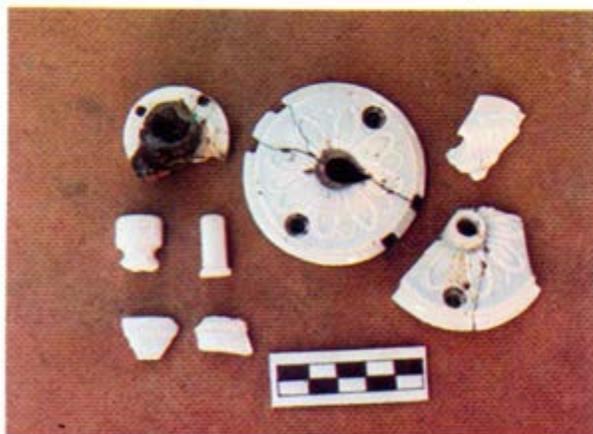
c) Diversos fragmentos de timbres e interruptores eléctricos de porcelana blanca, de la instalación eléctrica original de fines del siglo XIX.

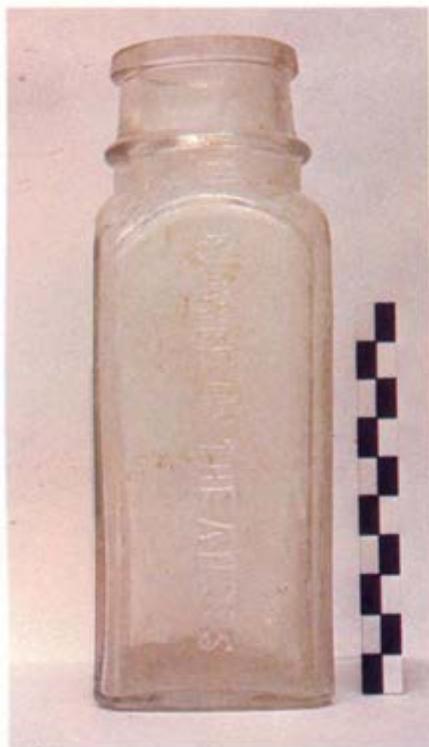
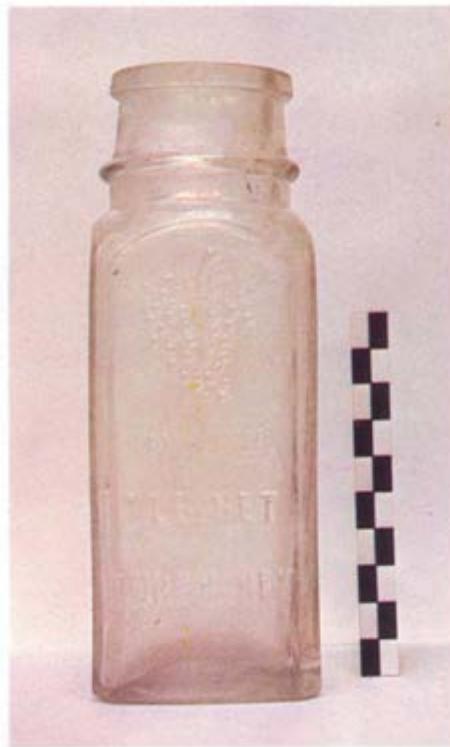
a) Frasco de vidrio para envasar miel; vista de dos de sus caras. Lleva la marca FLOWER OF THE ANDES. Extraído del relleno Matadero, Sondeo V.

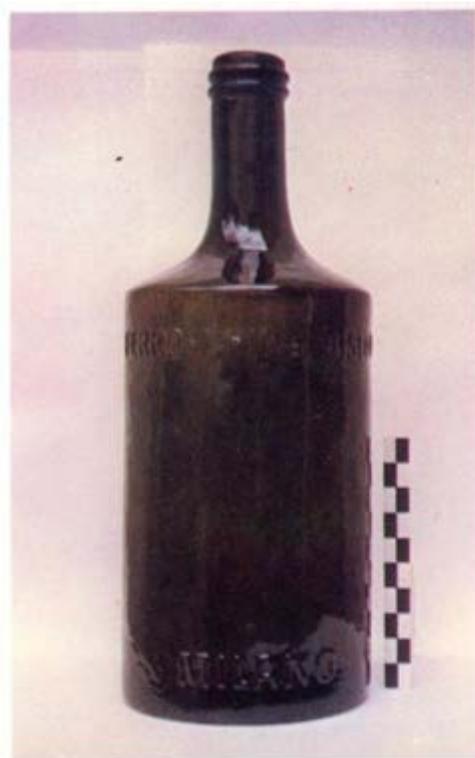
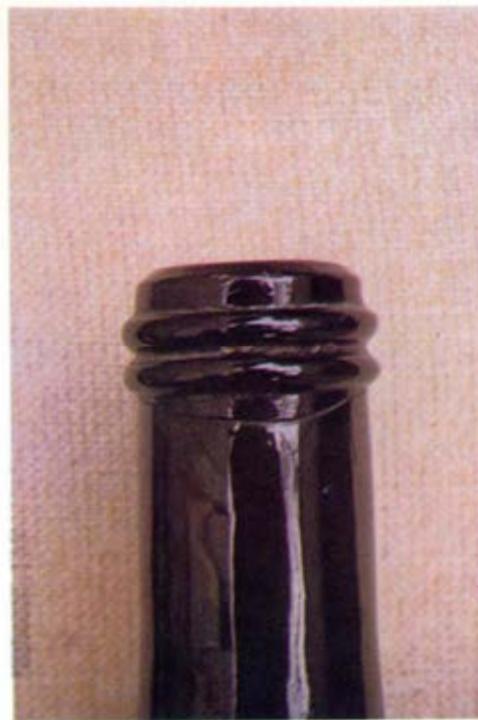
b) Botella de vidrio con la marca FERRO-QUINA-BIS LERI y detalle del pico semi-industrial. Proviene del Sondeo V, relleno Matadero.

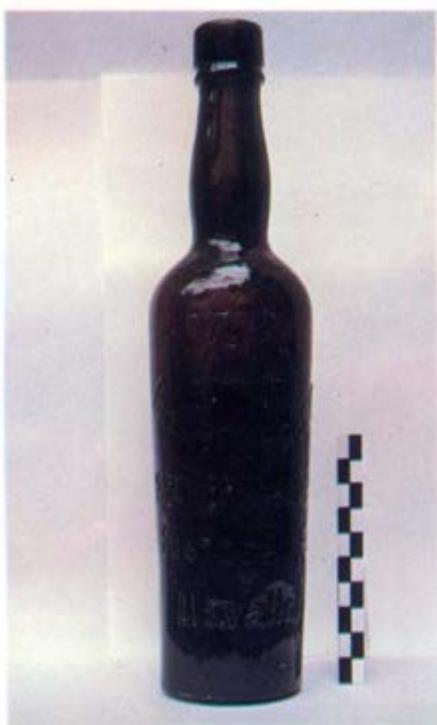
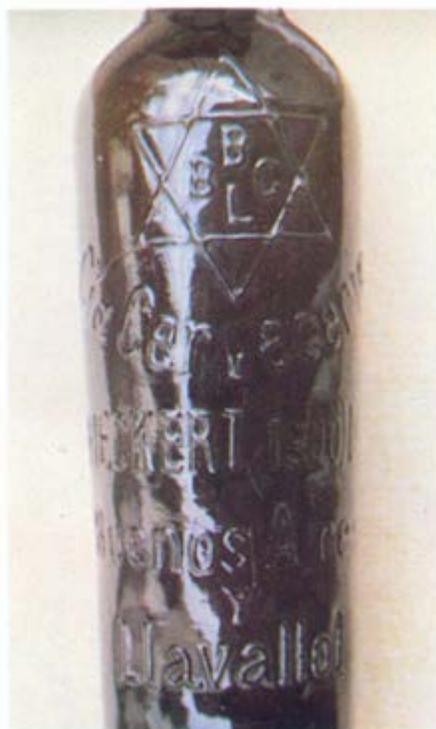
a) Botella de cerveza, pico y cuello semi-industrial. La marca es de la Cervecería Bieckert. Sondeo V, relleno Matadero.

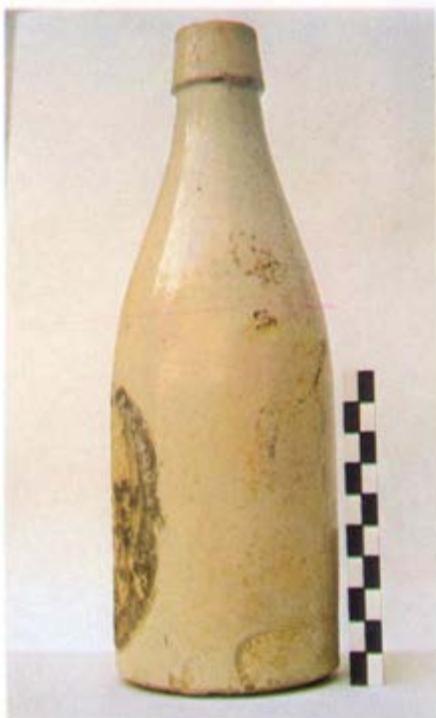
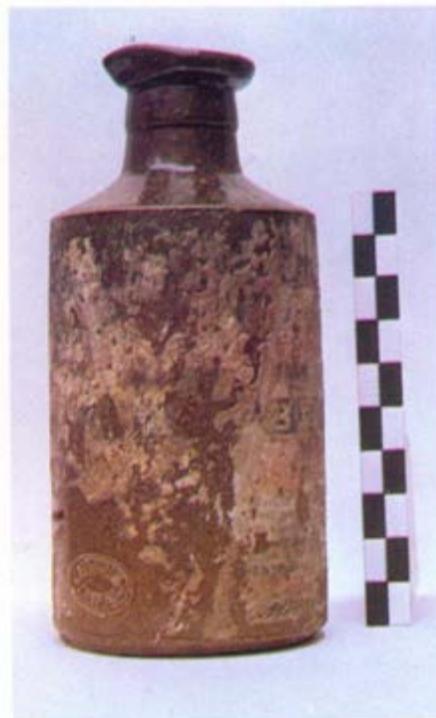
b) Botella de cerveza de gres cerámico blanco, con etiqueta deteriorada y marca del fabricante del envase (KENNEDY BARROWFIELD). Sondeo V, relleno Matadero.
